ELECTROCUCIONES EN LA ZONA DEL PROYECTO DE AGUILA PERDICERA O DE BONELLI EN VILANOVA D'ALCOLEA.

Periodo julio 2017 – agosto 2018

Grup d'Estudi i Protecció dels Rapinyaires - Ecologistes en Acció. (GER-EA)

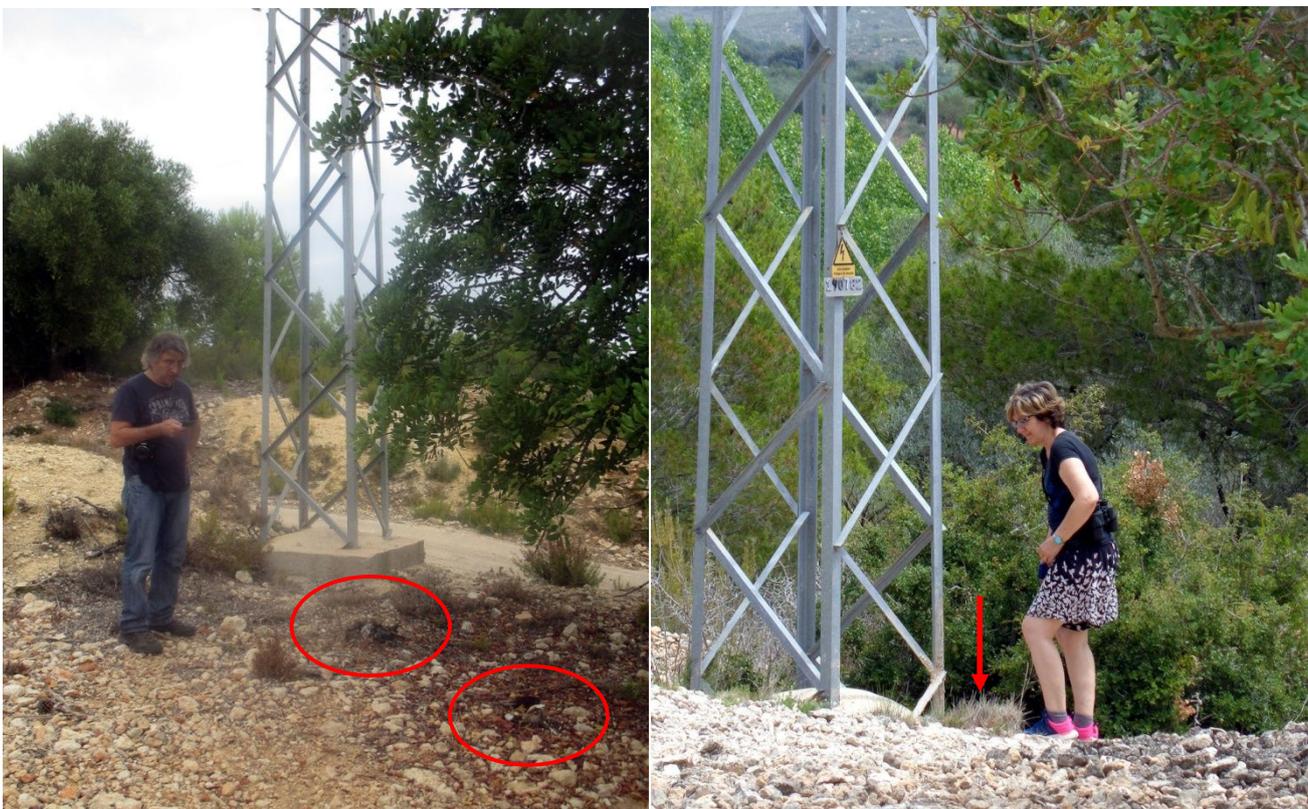
Lluís Bort y Lledó Badenes. Torre nº 190778 con 2 cuervos deteriorado. Torre nº 190782 con 1 cuervo

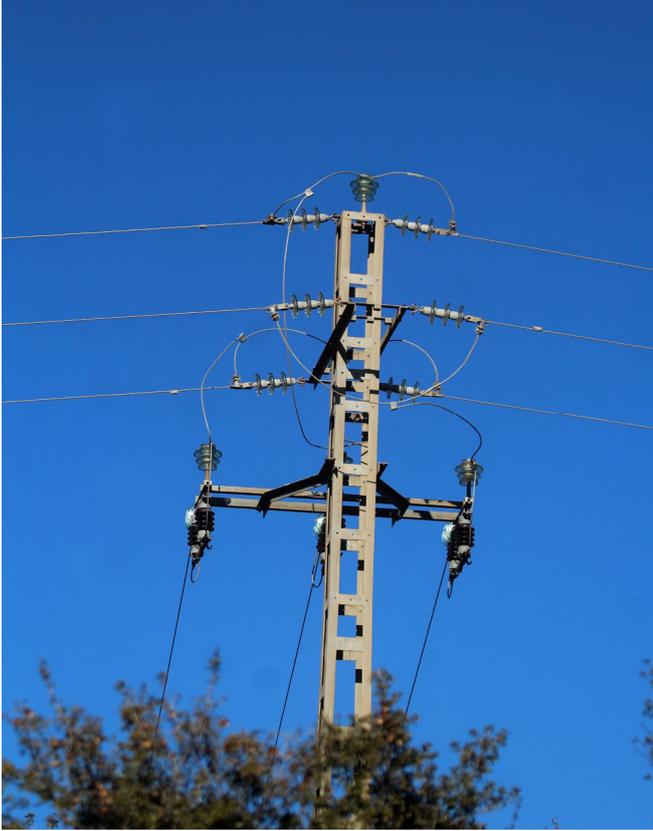
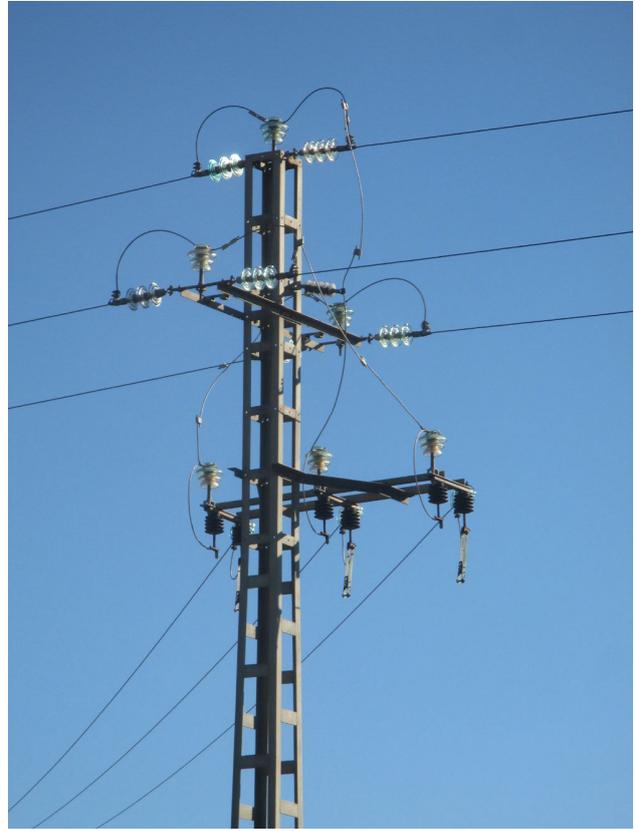
| Torre de cruz con aisladores verticales y derivaciones. Torre CS 64894. Donde localizamos 7 cadáveres (1 paloma, 3 cuervos, 1 buitre, 1 ratonero, 1 milano negro), antes de ser rectificada. | Torre de cruz con aisladores verticales y derivaciones. Torre nº CS-64462 (placa color azul), donde se electrocuto 1 águila real joven. |

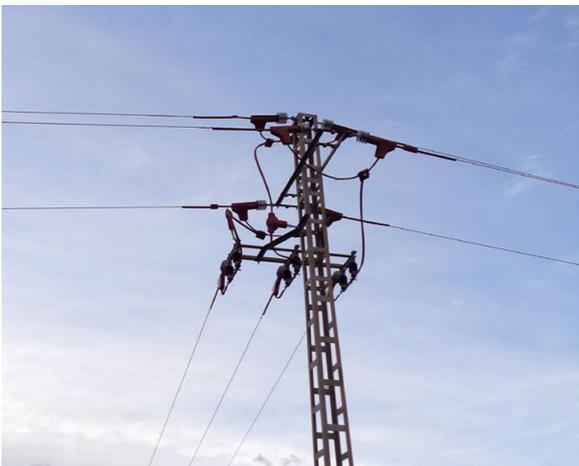
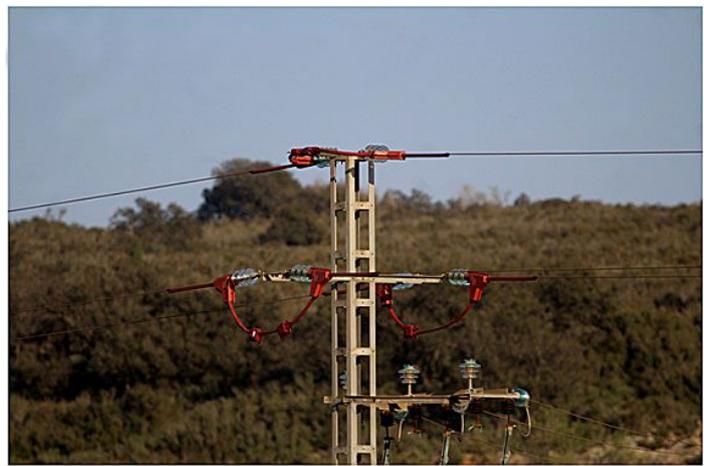
| Torre de cruz con aisladores verticales y | Torre de cruz con aisladores verticales y |

| derivaciones. Torre CS 64894. Rectifica 9 meses después de localizar la primera ave muerta | derivaciones. Torre nº CS-64462, rectificada después de 3 meses de morir el águila real.. |

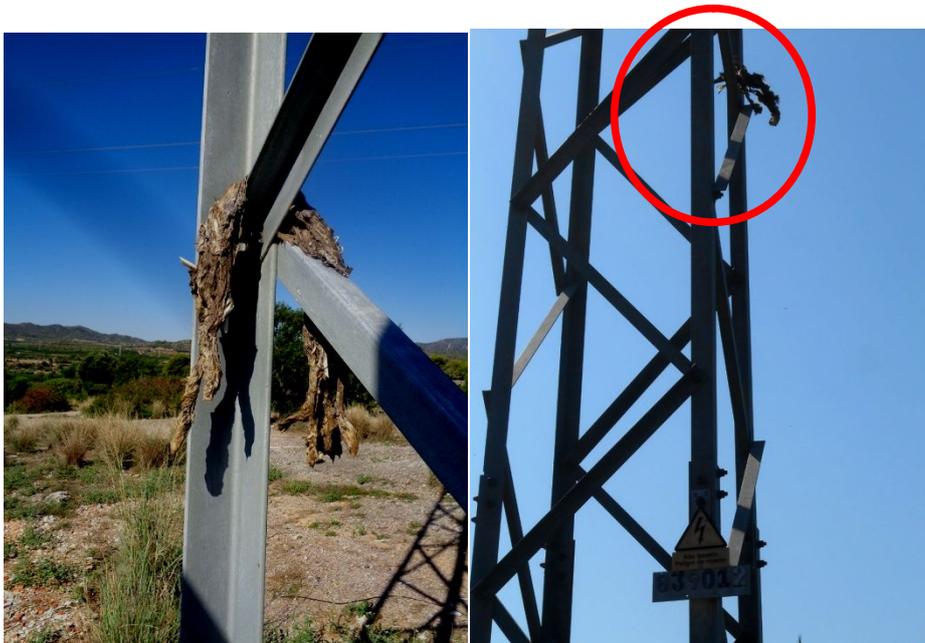
Restos de conejo en distintas torres eléctricas. 21/09/2018. En la foto de la derecha localizamos un cuervo electrocutado

El consumo del alimento encima de las torres eléctricas, en ocasiones puede ser muy peligroso al ser la presa la que toca un cable y o al caerse y la rapaz intenta cogerlo cierra el circuito provocando la electrocución de la rapaz.

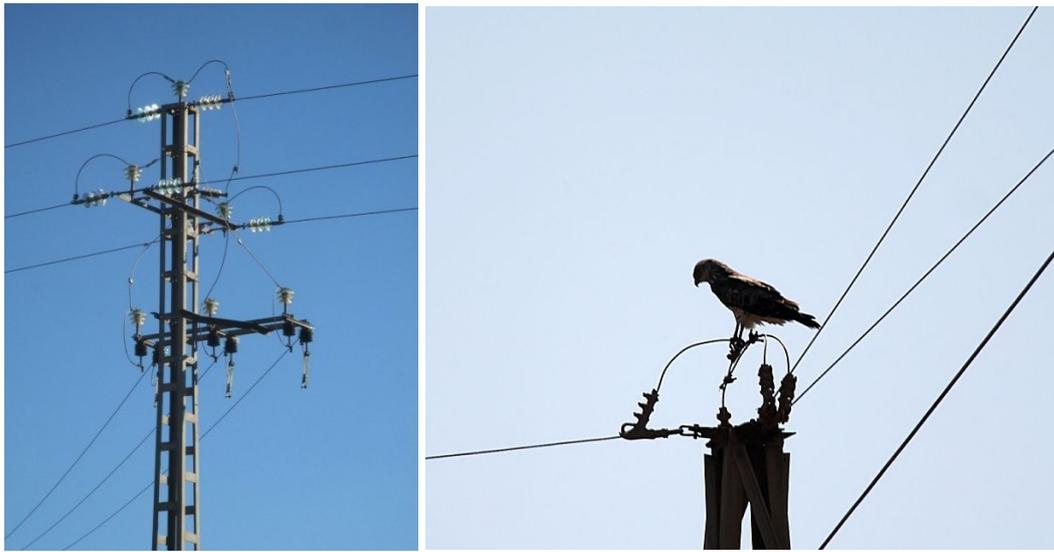
2.- Respecto a las torres de media y baja tensión, hemos revisado un total de 70 apoyos. Las más peligrosas que hemos localizado son las de tipo cruceta con aisladores verticales, las de bóveda y las de forma de "T" y especialmente las que llevan derivaciones y transformadores, aspecto similar a lo localizado en las Islas Baleares (Viada, C. 2017)

Torres más peligrosas. Tipo cruceta con aisladores rígidos, cadena de amarre y puentes por encima de la cruceta. Águila culebrera posada sobre los cables 17/08/2017

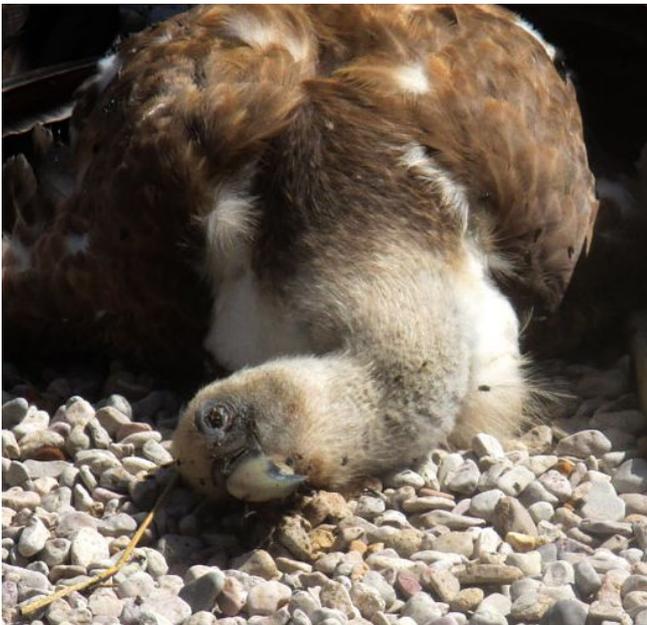
Buitre adulto recién muerto, hace olor y hay moscas 17/08/2017 (izquierda). Pico color marfil, plumas cuello blancas. Torre sin numeración, transformador. Repetidor. Buitre A

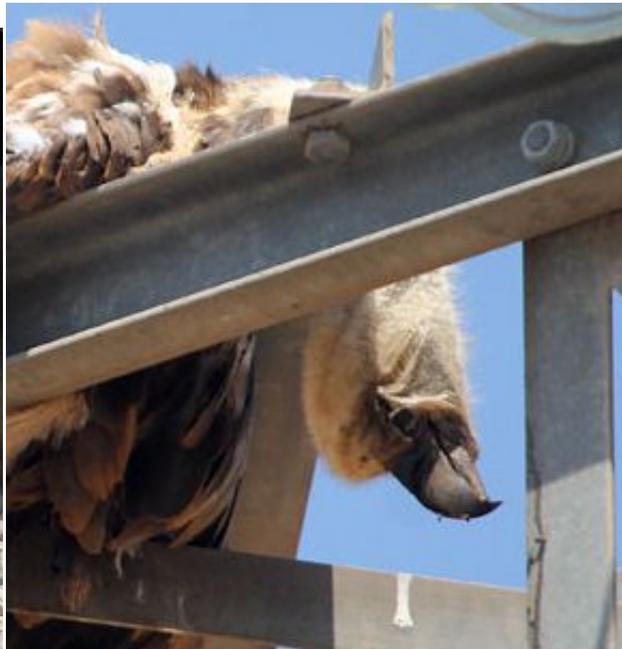
Buitre joven reciente, no huele ni hay moscas, plumas cabeza conservadas. 29/07/2017 (derecha). Pico oscuro. Torre sin numeración, transformador. Repetidor. Buitre B

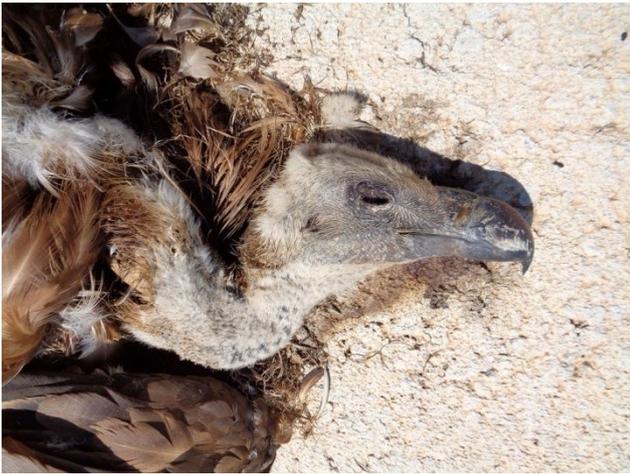
Buitre joven, bastante reciente. Pico oscuro, el 02/08/2018 (izquierda). Torre sin numeración. Transformador. Salvapajaros
Buitre C

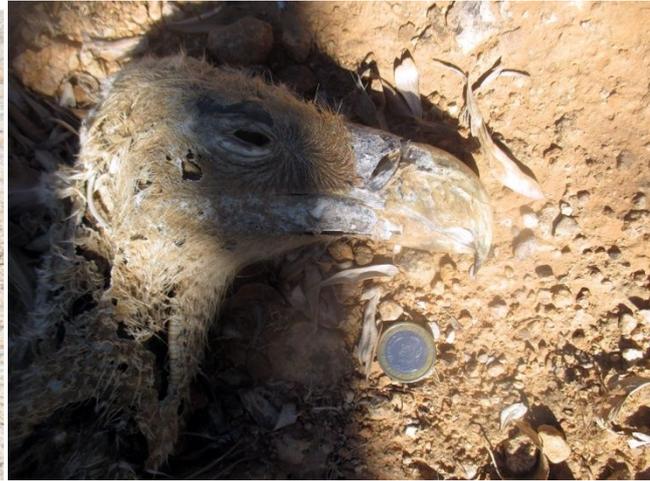
Buitre posible adulto. Piel cabeza y cuello deteriorada, narinas y mandíbula inferior blanquecinas, pico color hueso, el 22/08/2017 (derecha). Torre CS 65422
Buitre D

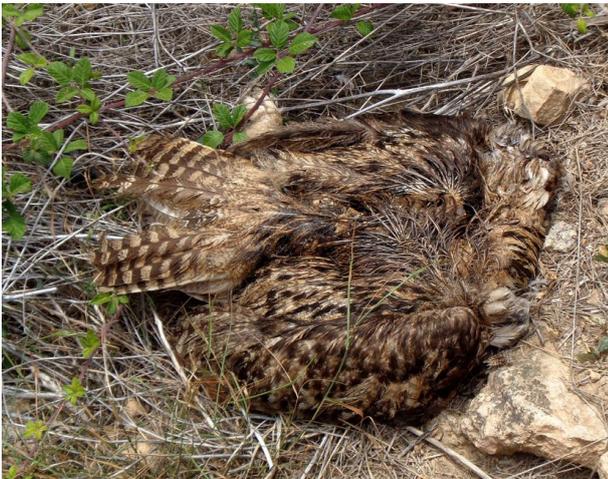
Búho real 13/07/2018. Se detecta por el olor que hace.
Torre placa gris Nº 839016

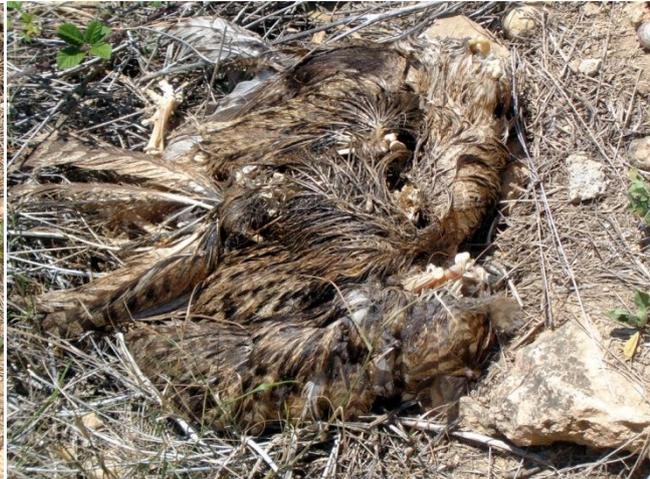
Búho real 02/08/2018. Plumaje muy deteriorado, perdida de la forma de las plumas. Observa parte de huesos cabeza y garra sin plumas. Torre placa gris Nº 839016

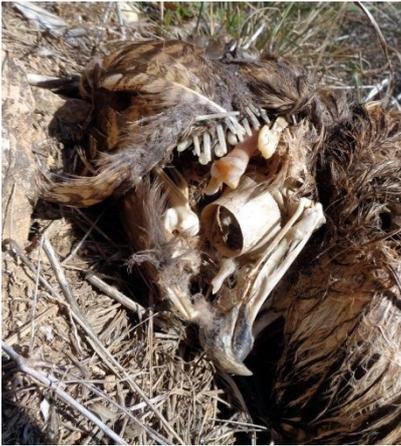
Búho real 02/08/2018.
Pico oscuro estructura
cata muy deteriorada.
Torre placa gris Nº 839016

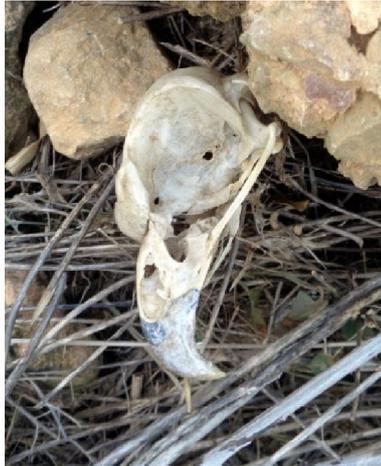
Búho real 14/08/2018. Solo
quedan los huesos. Torre
placa gris Nº 839016

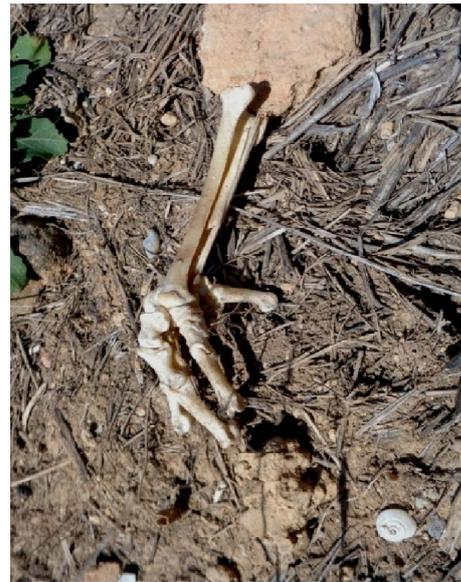
Búho real 24/08/2018. Solo quedan los
huesos. Foto de la garra.
Torre placa gris Nº 839016

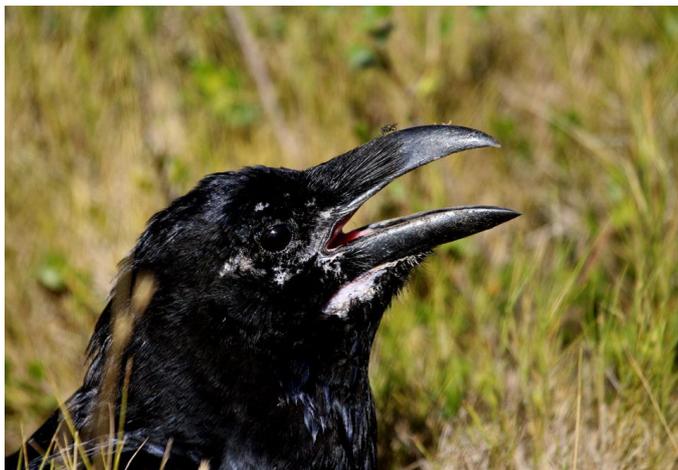
Cuervo debajo de la torre aún vivo. Pico totalmente negro. 22/08/2017. Torre nº CS 64894 (placa color azul)

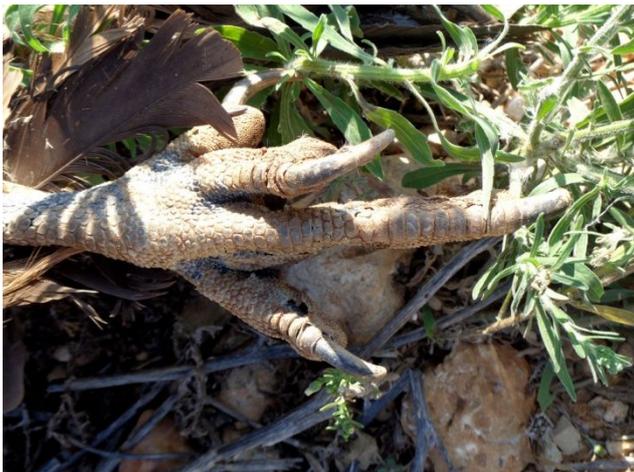
| Buitre joven, bastante reciente. Garra abierta ¿electrocución? Garra el 02/08/2018. Buitre C | Garra del buitre retraída. La otra garra esta seccionada. 19/09/2017 Buitre E |
