INFORME BANDERAS NEGRAS 2010

**COMARCA DEL BAIX MAESTRAT (CASTELLON)
*TRAMO COSTERO DEL MUNICIPIO DE VINARÒS***

Fecha recopilación de datos y elaboración informe: Abril a Junio 2010

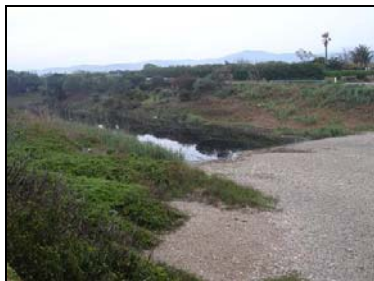
En la desembocadura del río Senia se observan vertidos puntuales de todo tipo de residuos (sólidos, purines, aceites, aguas residuales, etc.). Esta zona se verá afectada por un programa de Actuación Integrada-PAI con campo de golf que mermará enormemente su biodiversidad y afectará a sus recursos naturales. Este proyecto aún no se ha desarrollado. A su vez, este lugar, se verá afectada por el proyecto Castor (almacenamiento submarino de gas y bombeo terrestre por conducciones) ya que las tuberías de inyección/extracción pasarán por esta zona de acantilados y zonas de policía del río Senia.

Desembocadura Río Senia

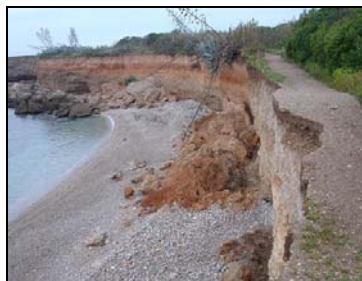
Calas junto al río Senia

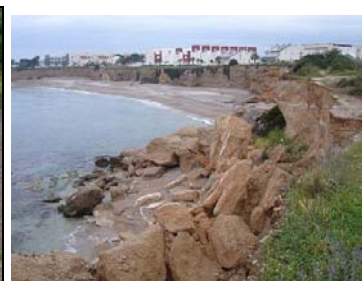
En buena parte de las calas existentes en la zona "Mirador del Senia" se observan los efectos de la fuerte erosión marina en los acantilados de aglomerados y arcillas, que afecta a las sendas y caminos existentes por la zona (muchos de ellos cortados por desprendimientos). Se constata la existencia de nuevos mojones para deslindes de las zonas de dominio público marítimo-terrestre y otros proyectos. Seguramente la zona se verá afectada por obras de defensa costera en un futuro. Se conservan vestigios de bunkers y trincheras de la Guerra Civil española. La zona marina tiene problemáticas con la pesca furtiva de dátiles de mar (*Lithophaga lithophaga*), especie protegida por Directiva de Hábitats, Ley 42/2007 de patrimonio rural y biodiversidad, y CITES.

Fenómenos erosivos

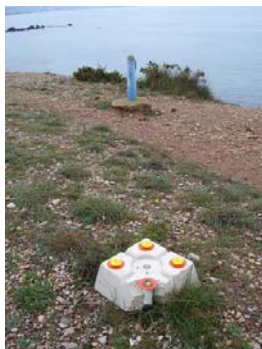
Delimitaciones ZMT

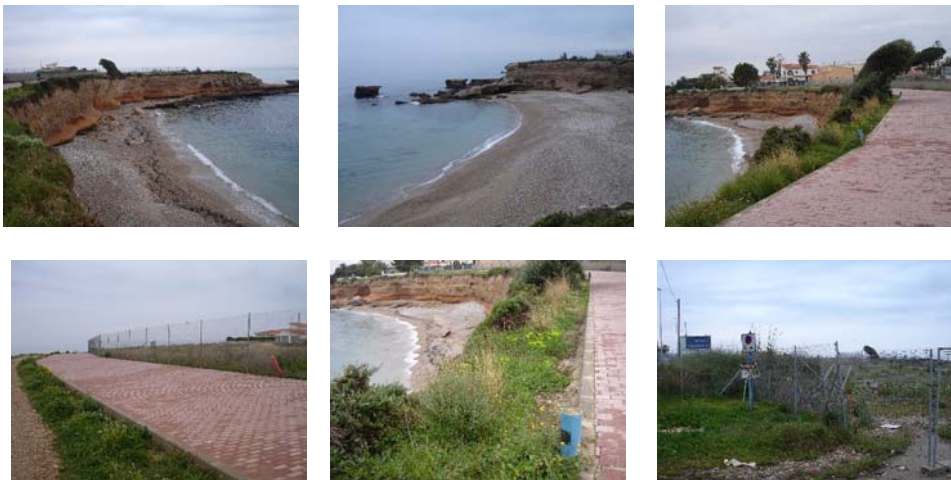
desarrollada su fase de urbanización (aceras y alumbrado) , justo en el límite con las balizas del dominio público marítimo terrestre-ZMT. Su importante fenómeno erosivo en esta zona de acantilados medios, fomentará la realización urgente de obras de defensa litoral, pues pelagra, en algunos tramos, las aceras construidas. En estos momentos la construcción de viviendas está paralizada por la crisis económica. En las zonas aledañas existen numerosas construcciones límites con las zonas de dominio público y con graves procesos de erosión del acantilado. Localización desprendimientos y erosiones graves (coordenadas UTM: 31T 0288693-4487047 y 31T 0288559-4486786)

Fuerte presión urbanística de construcciones unifamiliares/chalets en las inmediaciones.

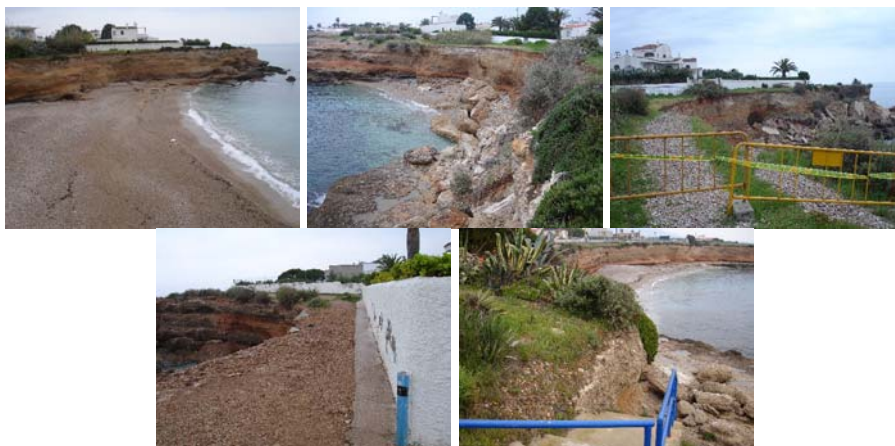
*Cala Pastor (zona norte). Pequeña cala de gravas con roquedos. Múltiples construcciones unifamiliares en las inmediaciones. Graves procesos erosivos en los acantilados (localización UTM: 31T 0288376-4486477. Buen estado de conservación.

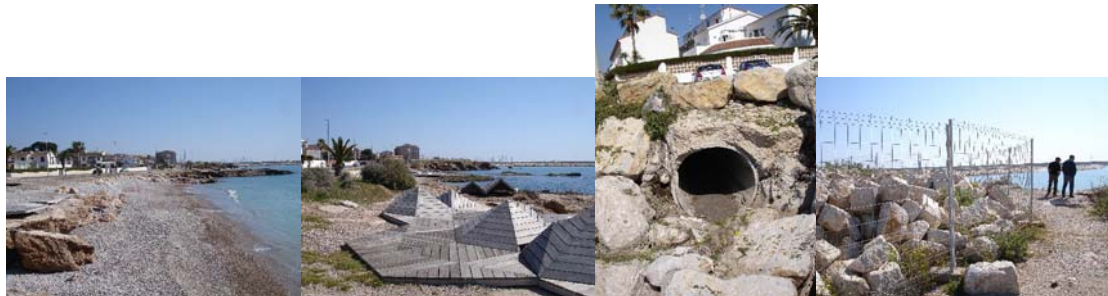
*Playa Pinets y alrededores (zona roca de la gavina) en la zona sur. Existe una carretera asfaltada y una zona peatonal hormigonada en zona de dominio público-ZMT muy castigada en los temporales marinos. Zona de roquedos y gravas. Se han instalado múltiples estructuras de madera situadas sobre roquedo para tomar el turismo. 1ª línea de costa totalmente urbanizada. Se detecta desagüe con vertido puntual de aguas fecales y lodos (localización UTM: 31T 0285421-4482206). En la zona Roca Gavina existe una zona vallada donde se almacenan bloques calizos, rocas, gravas y materiales para las obras de remodelación del puerto comercial y realizar otras obras de defensa litoral. Multitud de residuos sólidos por los alrededores y se localiza zona de vertido de aguas residuales, en funcionamiento, en 31T 0285497-4482300.

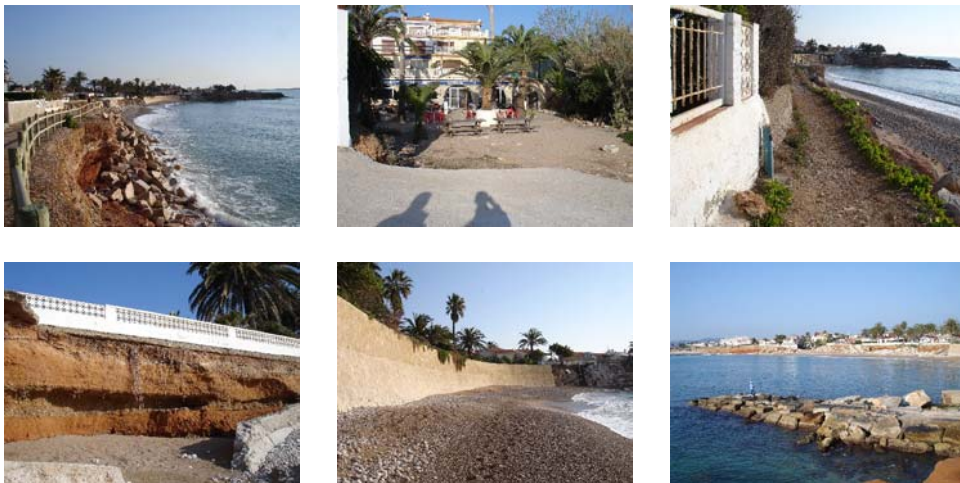
*Cala Puntal I (zona sur)..... Existen obras de defensa realizadas con bloques calizos, muros y espigón marino. Fuertes fenómenos de erosión marina. Fuerte urbanización en la zona, con afecciones a zonas de dominio público-ZMT. La zona norte de la cala tiene un muro de protección de una propiedad privada en plana zona pública. Hay chiringuito/restaurante metido en una cala de la playa en dominio marítimo terrestre-ZMT (localización UTM: 31T 0284575-4480949). En las zonas aledañas de roquedos y acantilados bajos de aglomerados compactados hay restos de

bunkers de la guerra civil. Se localizan tuberías de pluviales/vertidos en 31T 0284702-4481204.

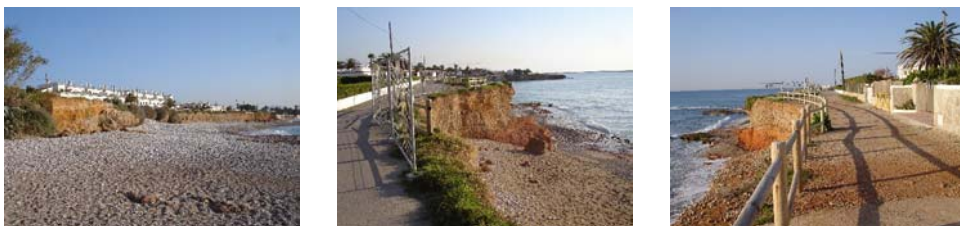
*Cala Puntal II (zona sur). Formada por gravas y acantilados bajos con graves problemas de erosión litoral, sobre todo en su zona norte. Fuerte urbanización en los alrededores sin afectar a zonas ZMT. Existencia de pasarelas, sendas peatonales y camino asfaltado.

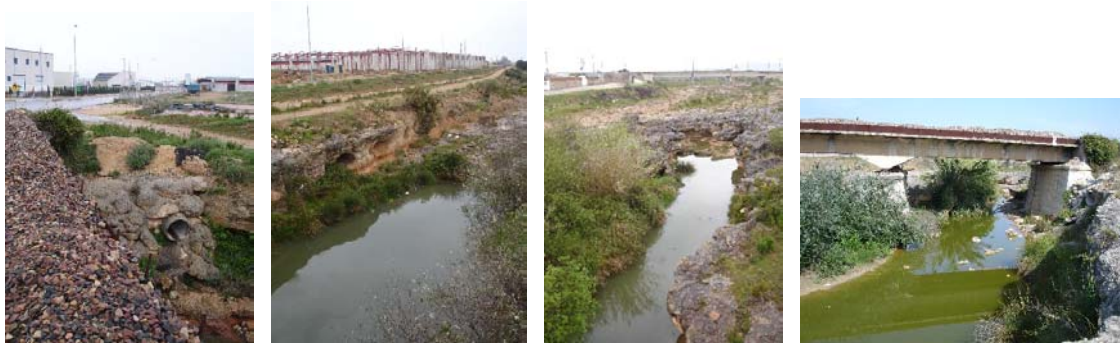
También se localiza, cerca de la depuradora, un aliviadero/tubería donde se vierten aguas residuales, provenientes muy posiblemente de la depuradora, cuando ésta tiene picos industriales o similares. Dicha tubería se encuentra localizada en: 31T 0285326-4484909 y recibe aguas residuales de forma intermitente (se observa el colector en funcionamiento los días 17.04.10, 29.05.10 y 12.06.10), que son vertidas al cauce del río Servol. Fotos de los vertidos:
