## **ELECTROCUCIONES EN LA ZONA DEL PROYECTO DE AGUILA PERDICERA O DE BONELLI EN VILANOVA D'ALCOLEA.**

**Periodo julio 2017 – agosto 2018**

*Grup d'Estudi i Protecció dels Rapinyaires - Ecologistes en Acció. (GER-EA)*

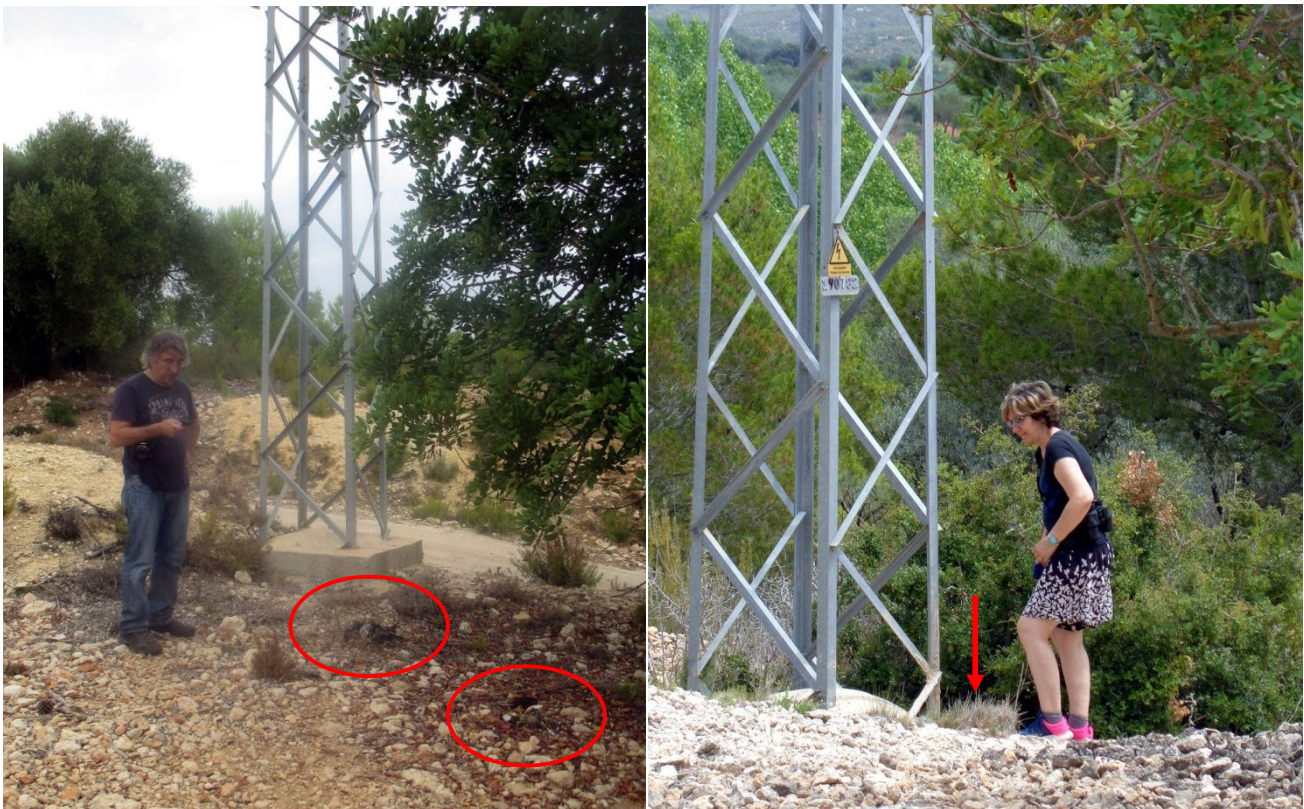
Lluís Bort y Lledó Badenes. Torre nº 190778 con 2 cuervos deteriorado. Torre nº 190782 con 1 cuervo

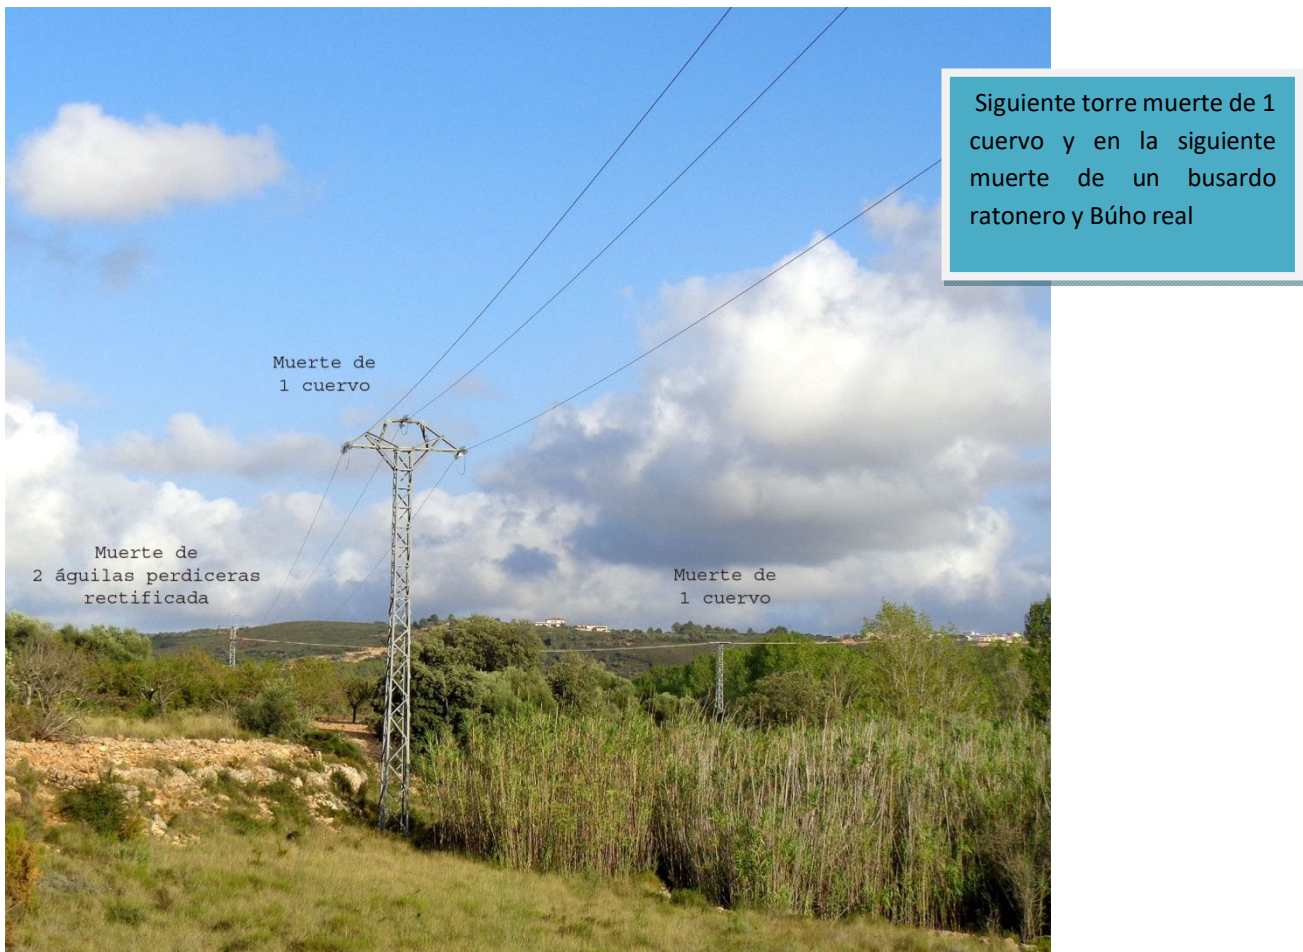
*Línea eléctrica en muerte en todas las torres que la forman. Hay torres que no se ven en la foto.*

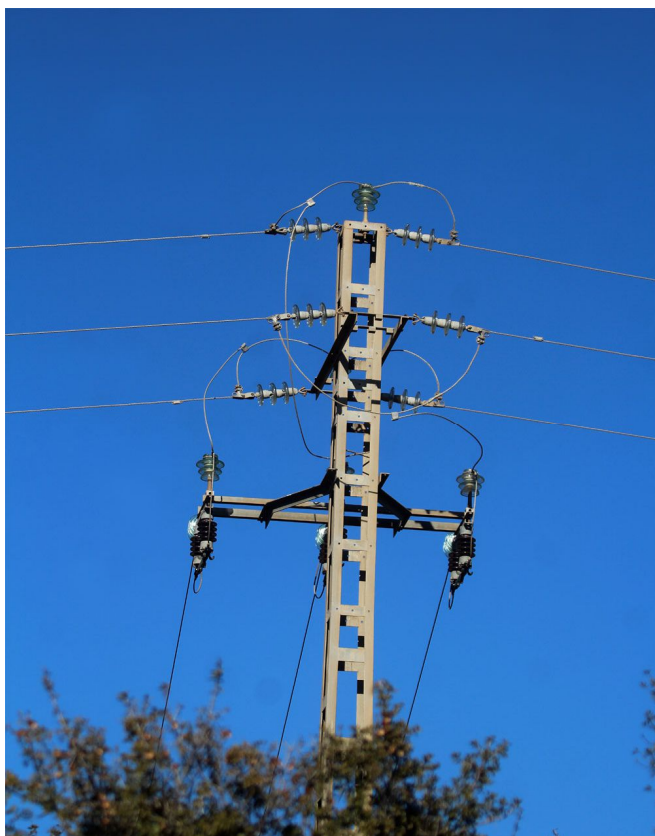
*Torre de cruz con aisladores verticales y derivaciones. Torre CS 64894. Donde localizamos 7 cadáveres (1 paloma, 3 cuervos, 1 buitre, 1 ratonero, 1 milano negro), antes de ser rectificada.*

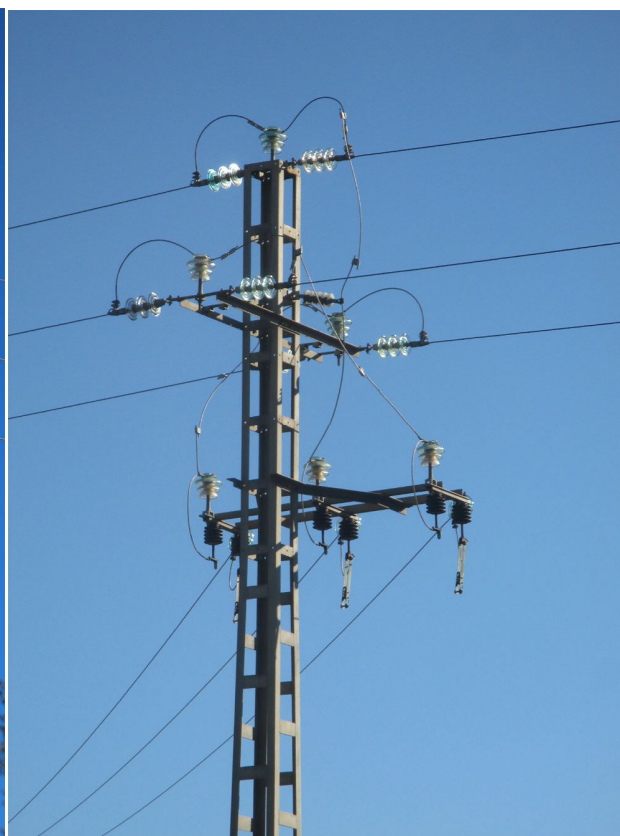
*Torre de cruz con aisladores verticales y derivaciones. Torre nº CS-64462 (placa color azul), donde se electrocuto 1 águila real joven.*

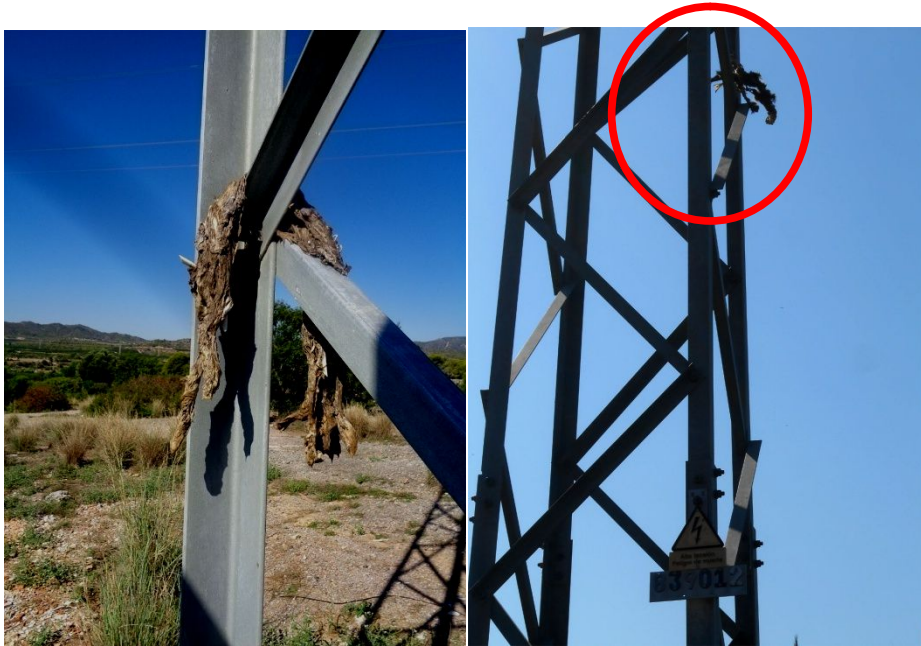
*Restos de conejo en distintas torres eléctricas. 21/09/2018. En la foto de la derecha localizamos un cuervo electrocutado*

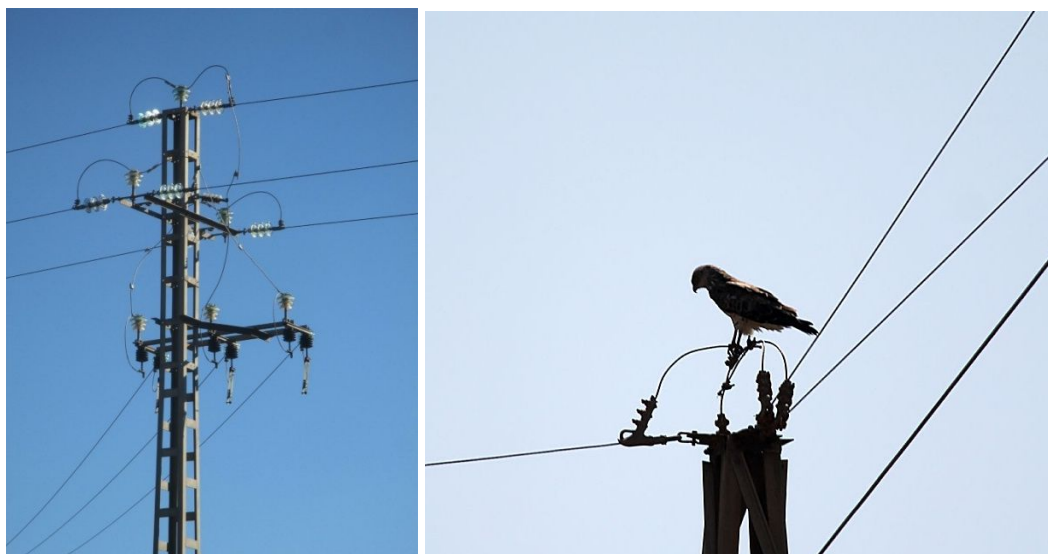
*Torres más peligrosas. Tipo cruceta con aisladores rígidos, cadena de amarre y puentes por encima de la cruceta. Águila culebrera posada sobre los cables 17/08/2017*

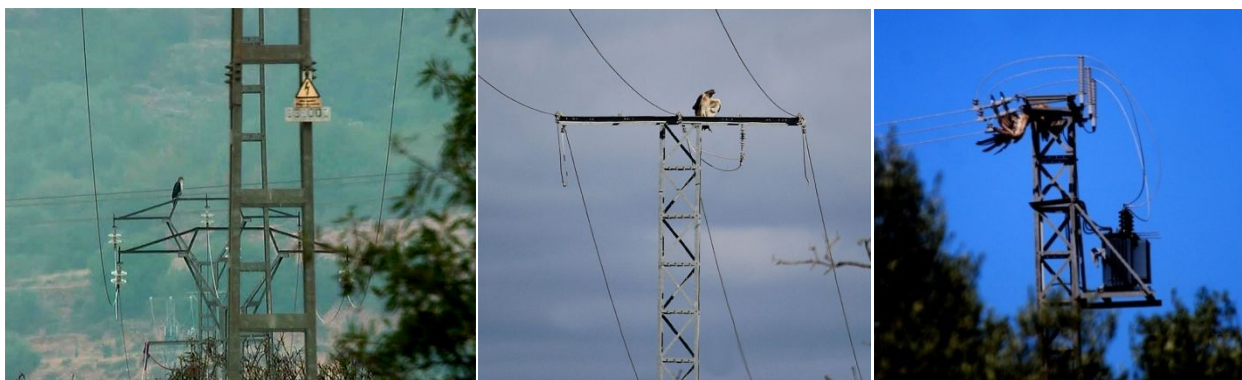
(1) izquierda forma bóveda con aisladores suspendidos, (2) centro tipo T y cadena de amarre,  
(3) derecha. Transformador con puentes por encima de la cruceta.

(1) águila perdicera adulta 23/09/2016e (bóveda) (2) águila perdicera joven 01/02/2017 (tipo T) (3) buitre leonado  
12/08/2017 (transformador).

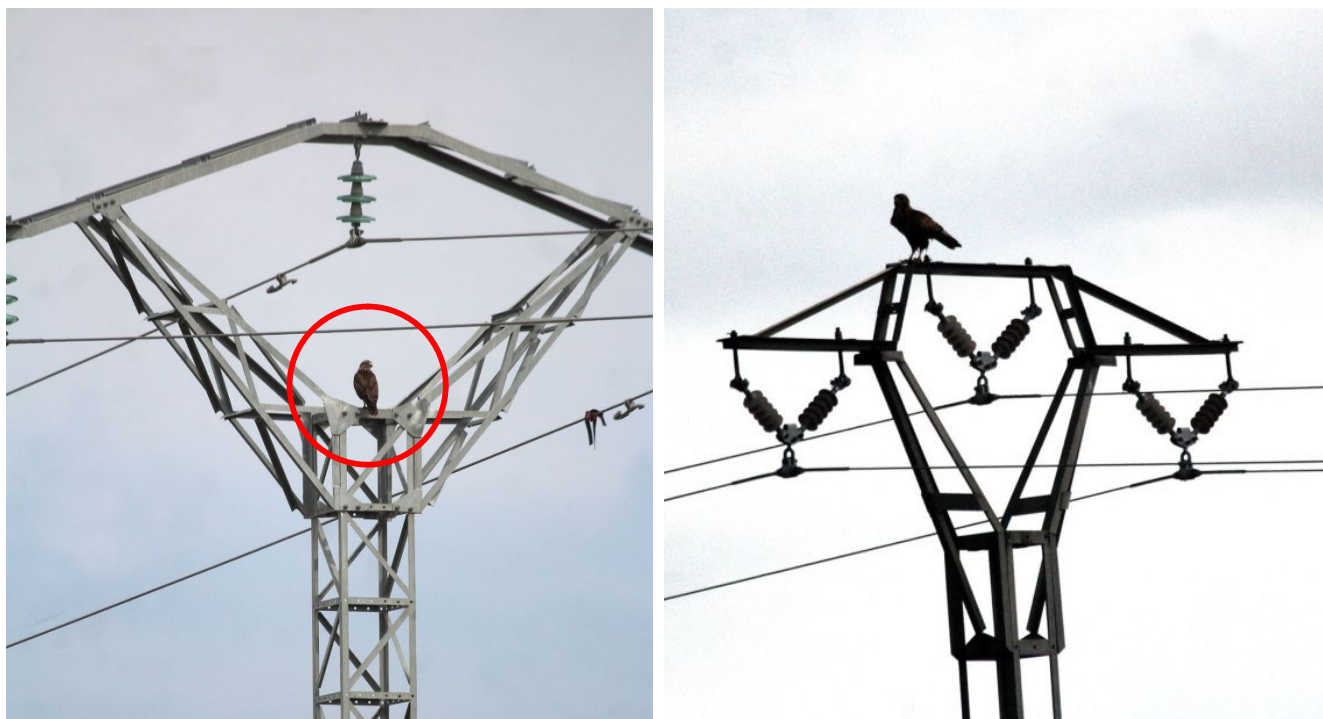
Busardos ratoneros 22/09/2017. Distintas formas de utilizar los apoyos de bóveda, más peligroso posarse dentro de la torre.

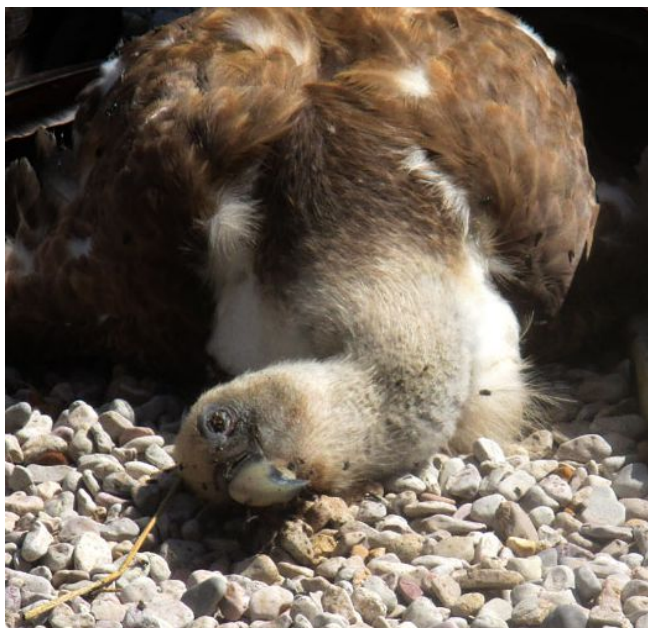
*Buitre adulto recién muerto, hace olor y hay moscas 17/08/2017 (izquierda). Pico color marfil, plumas cuello blancas. Torre sin numeración, transformador. Repetidor. Buitre A*

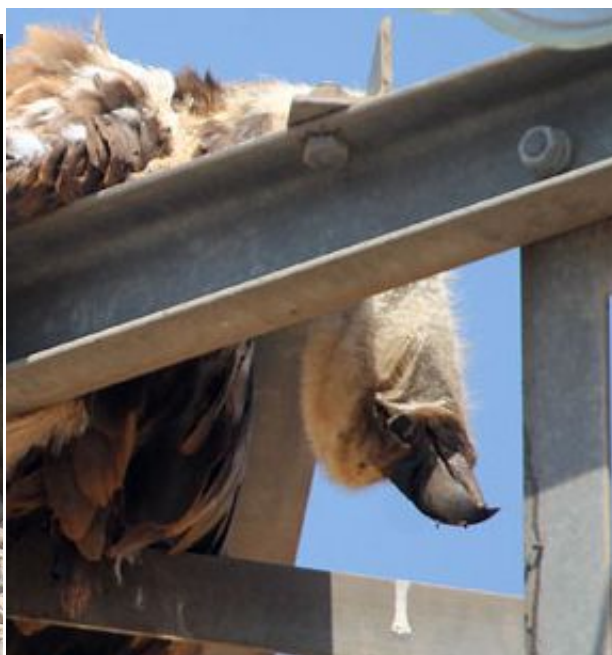
*Buitre joven reciente, no huele ni hay moscas, plumas cabeza conservadas. 29/07/2017 (derecha). Pico oscuro. Torre sin numeración, transformador. Repetidor. Buitre B*

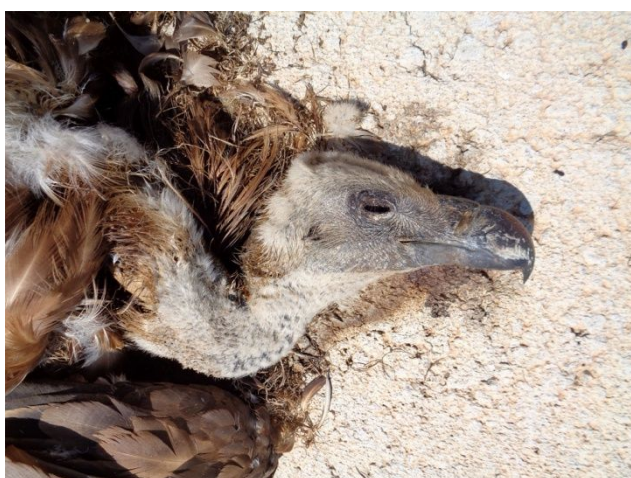
*Buitre joven, bastante reciente. Pico oscuro, el 02/08/2018 (izquierda). Torre sin numeración. Transformador. Línea con salvapajaros. Buitre C*

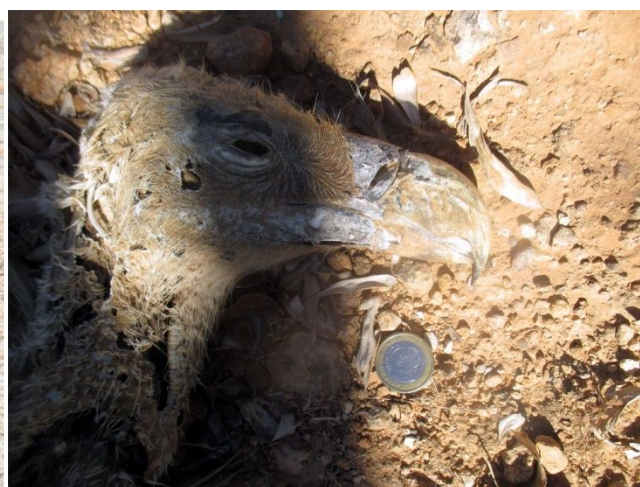
*Buitre posible adulto. Piel cabeza y cuello deteriorada, narinas y mandíbula inferior blanquecinas, pico color hueso, el 22/08/2017 (derecha). Torre CS 65422. Buitre D*

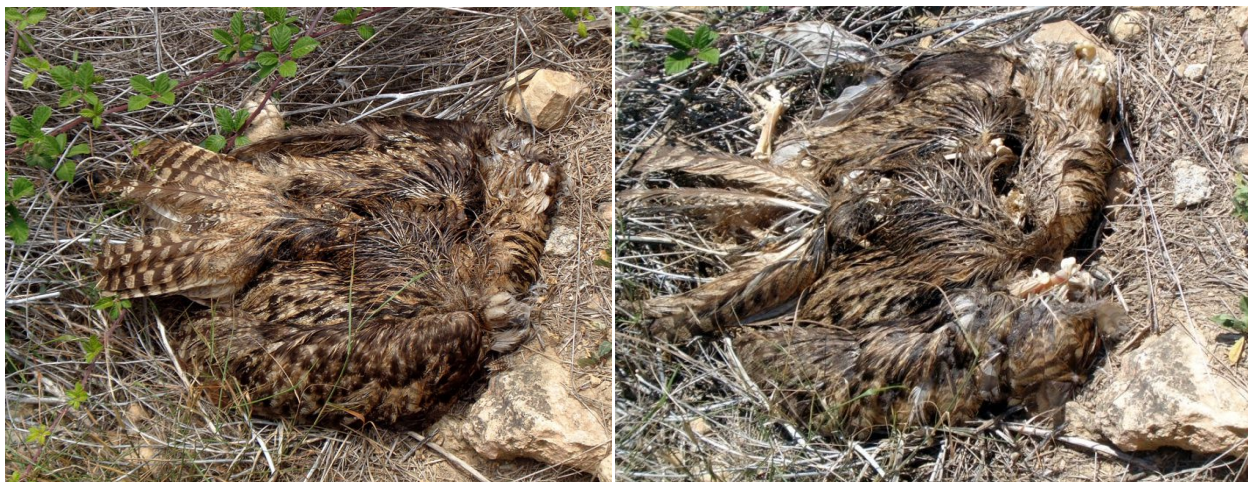
*Búho real 13/07/2018. Se detecta por el olor que hace.  
Torre placa gris Nº 839016*

*Búho real 02/08/2018. Plumaje muy deteriorado, perdida de la forma de las plumas. Observa parte de huesos cabeza y garra sin plumas. Torre placa gris Nº 839016*

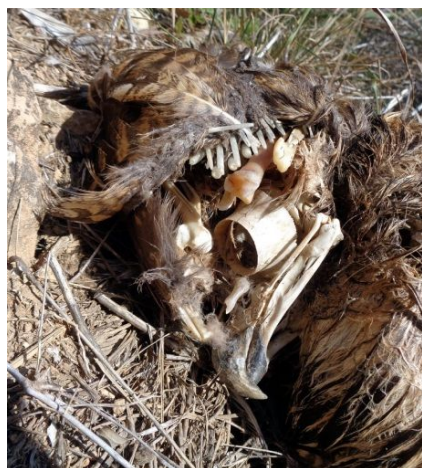
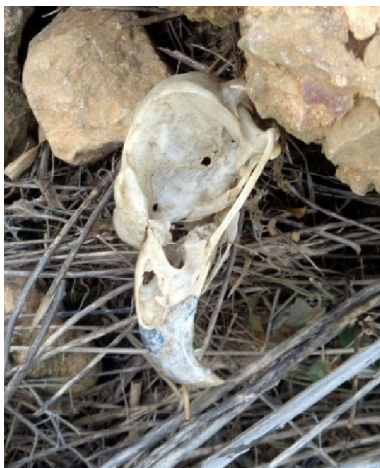
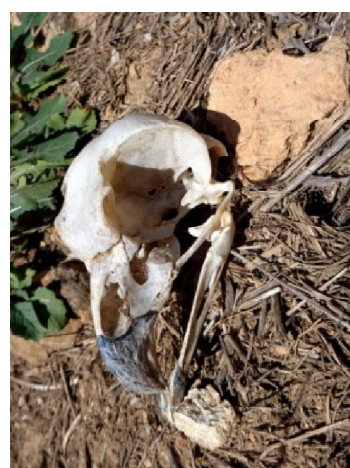
*Búho real 02/08/2018. Pico oscuro estructura cata muy deteriorada.  
Torre placa gris Nº 839016*

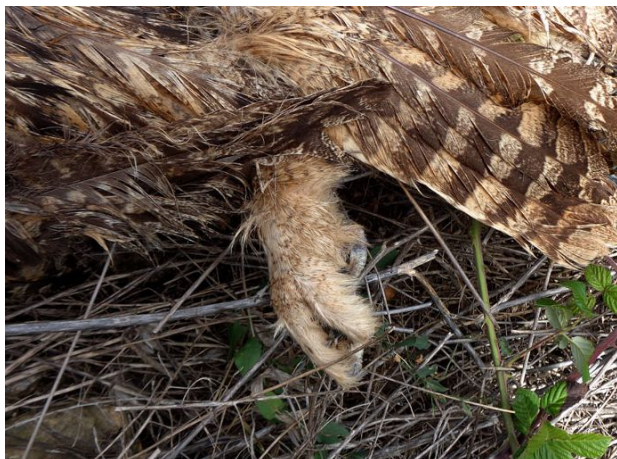
*Búho real 13/07/2018. Garra totalmente plumada. Torre placa gris Nº 839016*

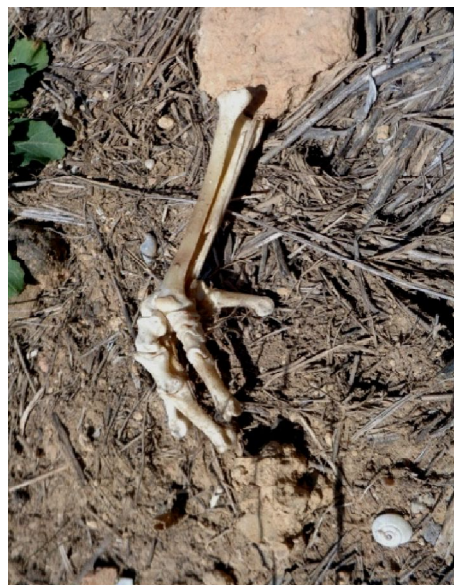
*Búho real 24/08/2018. Solo quedan los huesos. Foto de la garra. Torre placa gris Nº 839016*

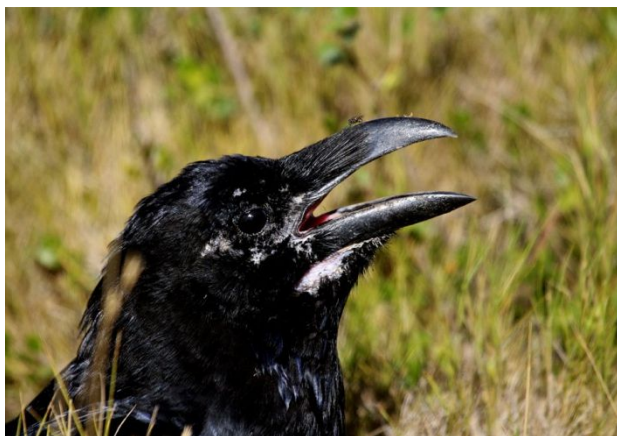
*Cuervo debajo de la torre aún vivo. Pico totalmente negro. 22/08/2017. Torre nº CS 64894 (placa color azul)*

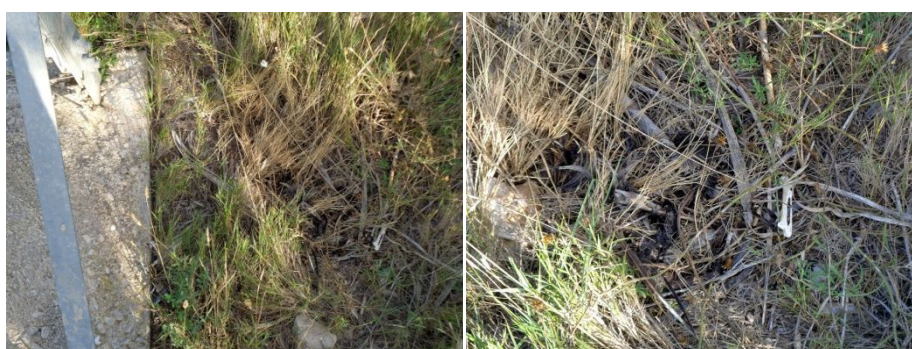
*Restos de cuervo prácticamente invisibles 14/08/2018 al pie de una torre eléctrica.*

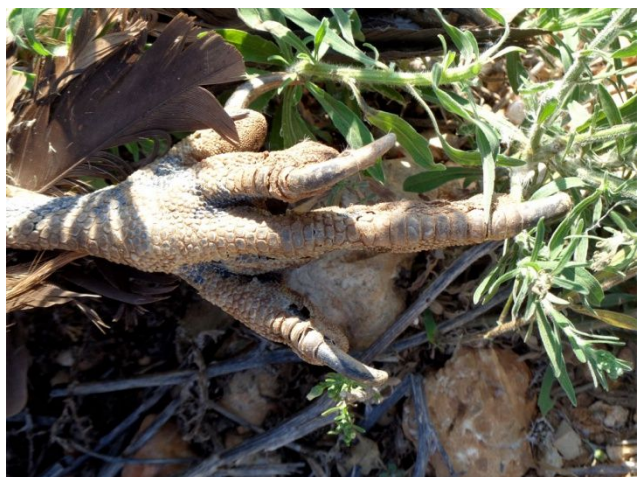
*Buitre joven, bastante reciente. Garra  
abierta ¿electrocución?  
Garra el 02/08/2018. Buitre C*

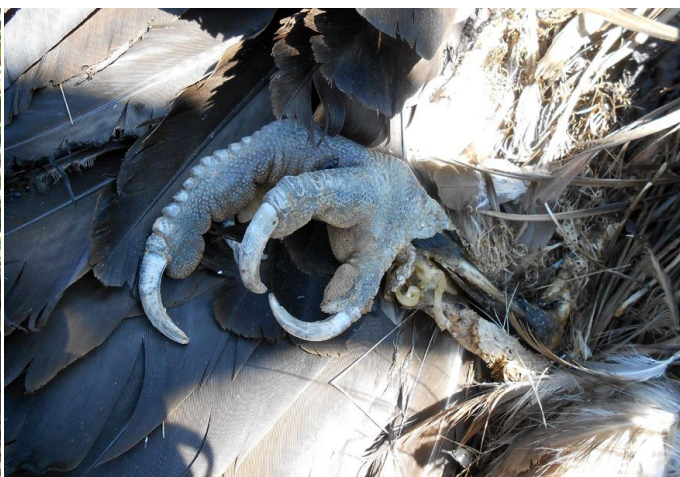
*Garra del buitre retraída. La otra garra esta seccionada.  
19/09/2017. Buitre E*
