**INFORME SOBRE LA MORTALIDAD DE AVES RAPACES POR  
ELECTROCUCIONES Y COLISIONES EN TENDIDOS ELÉCTRICOS EN LA  
COMUNIDAD VALENCIANA.PERIODO 2010 -2015**

**EL CASO DE CASTELLÓN (1990 – 2015)**

***GRUP D'ESTUDI I PROTECCIÓ DELS RAPINYAIRES – ECOLOGISTES EN  
ACCIÓ (GER-EA) 2016***

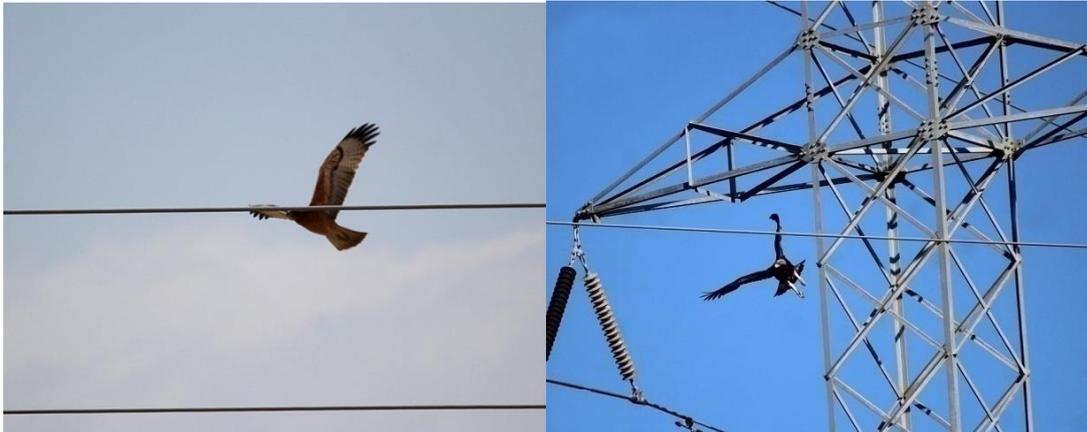
Águila-azor perdicera, cables conductores 18/08/2016

Águila real 31/12/2016

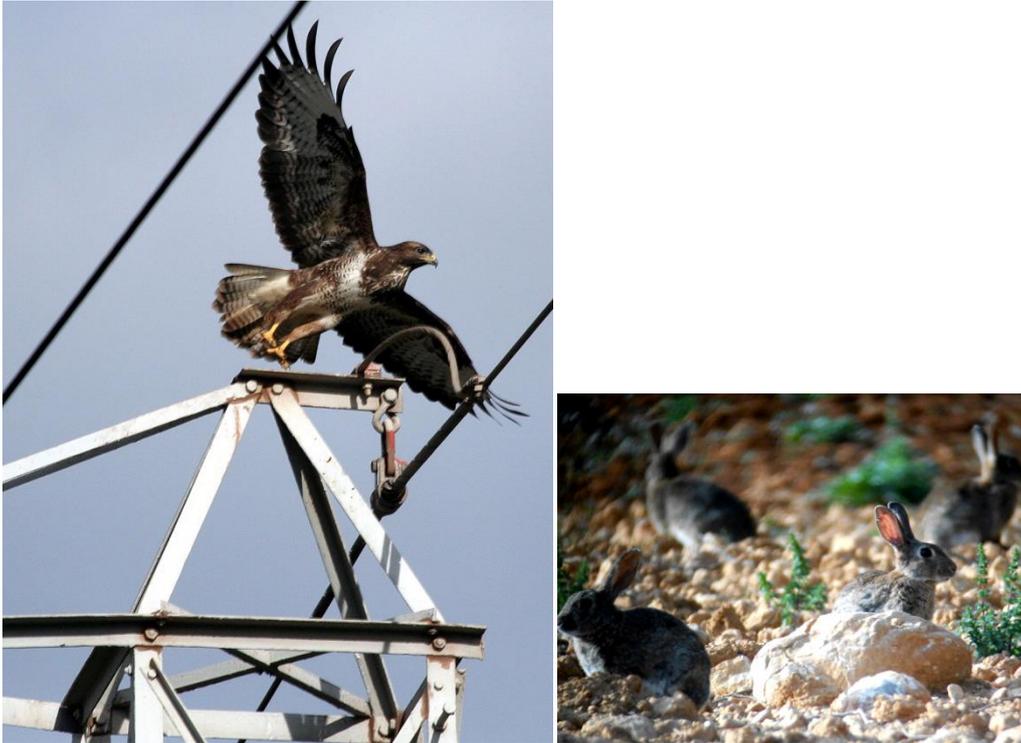
*Zona de concentración de rapaces por la gran abundancia de conejos. Las rapaces usan las torres eléctricas como oteaderos (aeropuerto de Castellón) 12/12/2016*

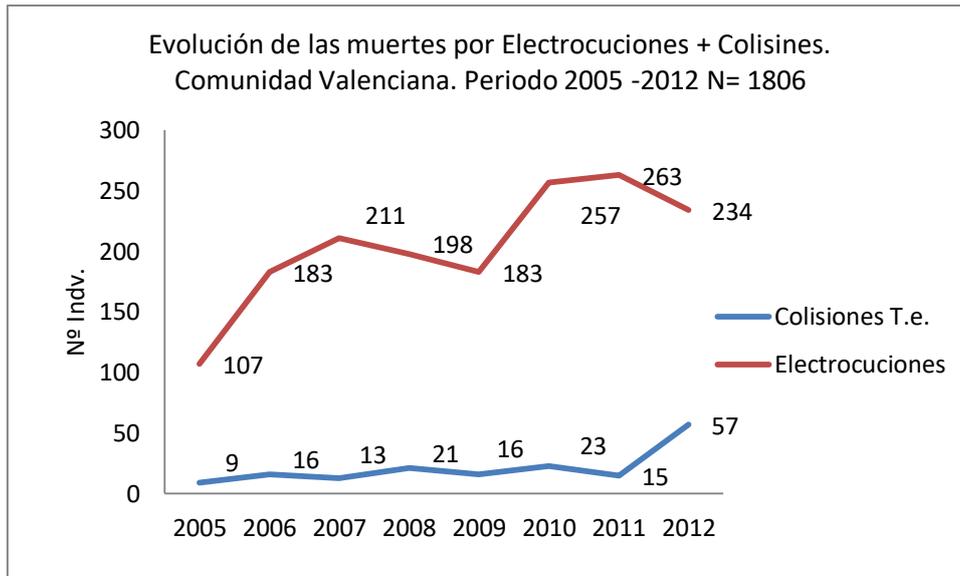
Graf. 1.- Nº de electrocuciiones / colisiones en el periodo 2005 -2012. Comunidad Valenciana.  
Fuente: Conselleria de Medi Ambient. Centros de Recuperació de Fauna.

Si analizamos la tendencia de las muertes por colisión y electrocución de aves que entran en los Centros de Recuperación de la Comunidad Valenciana, se detecta un aumento progresivo (graf. 1).

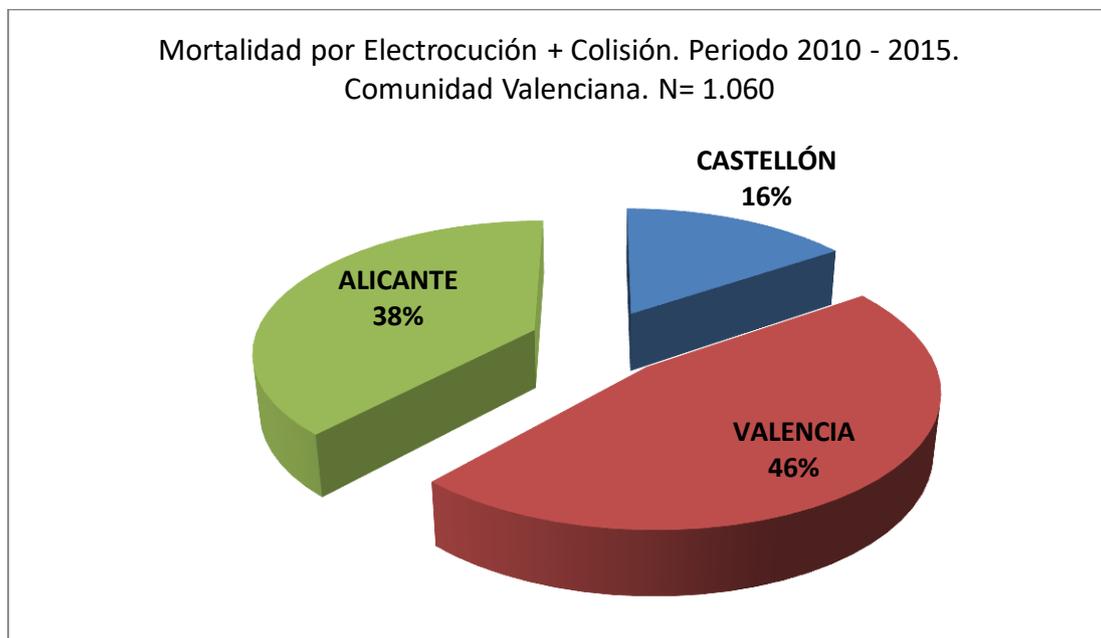
Graf. 2.- Proporción de muertes por electrocución/colisión. Periodo 2010 - 2015.

Si analizamos su distribución, según en la provincia donde se han encontrado las rapaces muertas por electrocución o colisión (graf. 2), observamos cómo es la provincia de Valencia donde se han hallado mayor número de aves muertas, algo que puede ser normal al tener Valencia el doble de superficie que el resto de provincias de la comunidad (Superficie: Castellón con 6.631,87 km<sup>2</sup>; Valencia con 10.806,09 km<sup>2</sup>; Alicante con 5.816,53 km<sup>2</sup>).

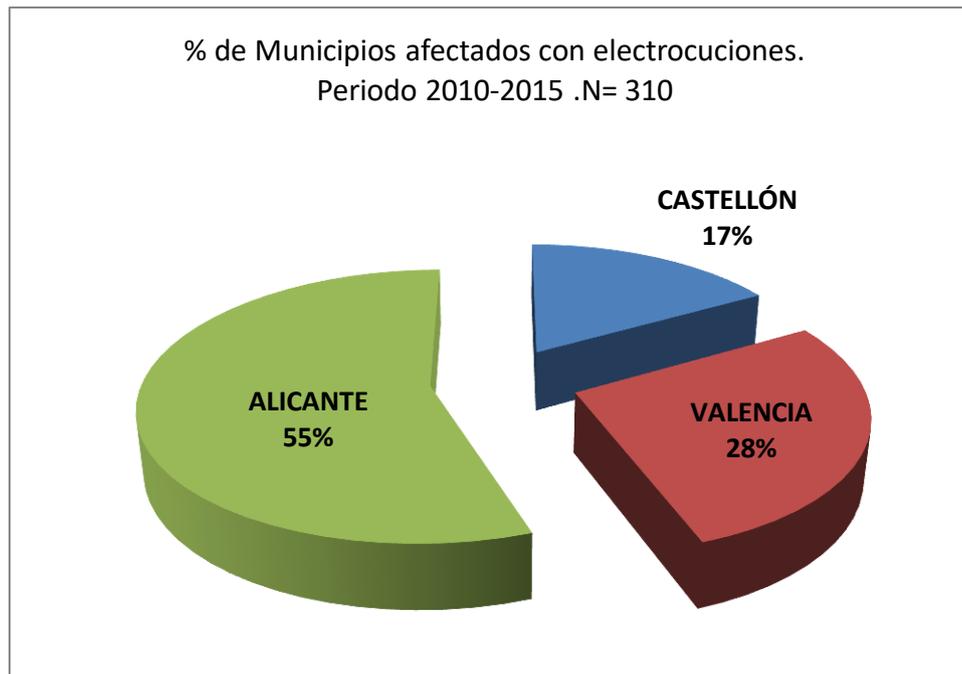
Graf.3. Municipios afectados con electrocuciones. Periodo 2010-2015.

Hemos detectado electrocuciones en 310 municipios de la C. Valenciana, lo que representa aproximadamente un 60% de todo el territorio regional.

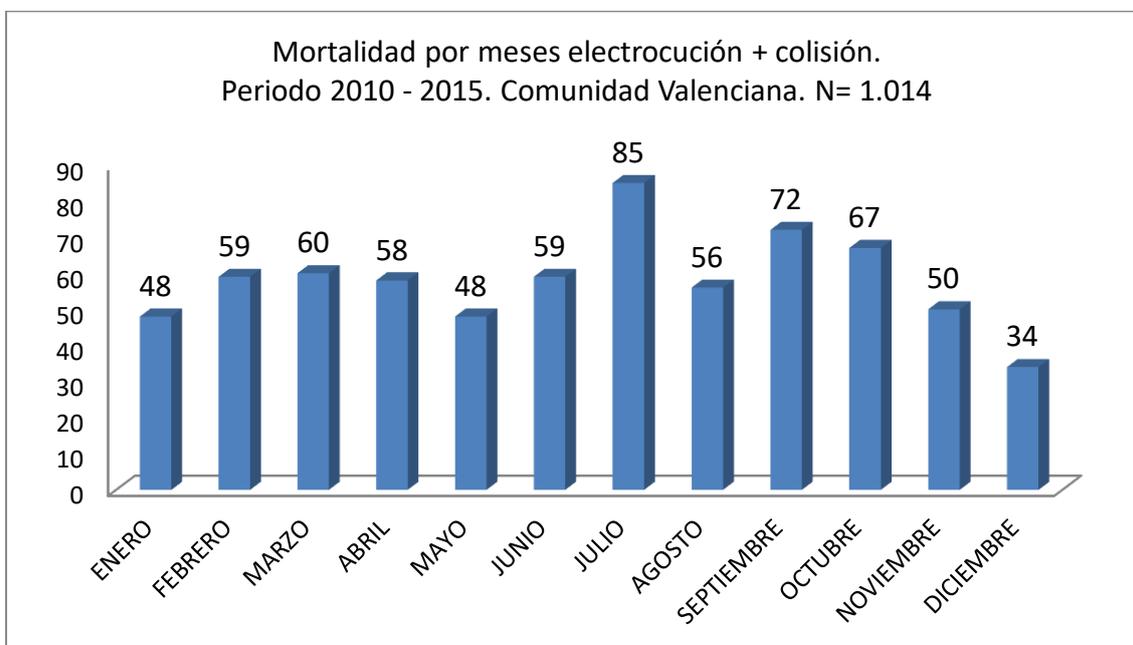
Graf 4.-Disdistribución de las muertes de rapaces a lo largo del año.

Si atendemos a los meses con más muertes (graf. 4), prácticamente no hay diferencias destacables, encontrando un ligero aumento en el mes de julio cuando han salido del nido las jóvenes rapaces y en septiembre y octubre cuando inician los movimiento dispersivos o migratorios.

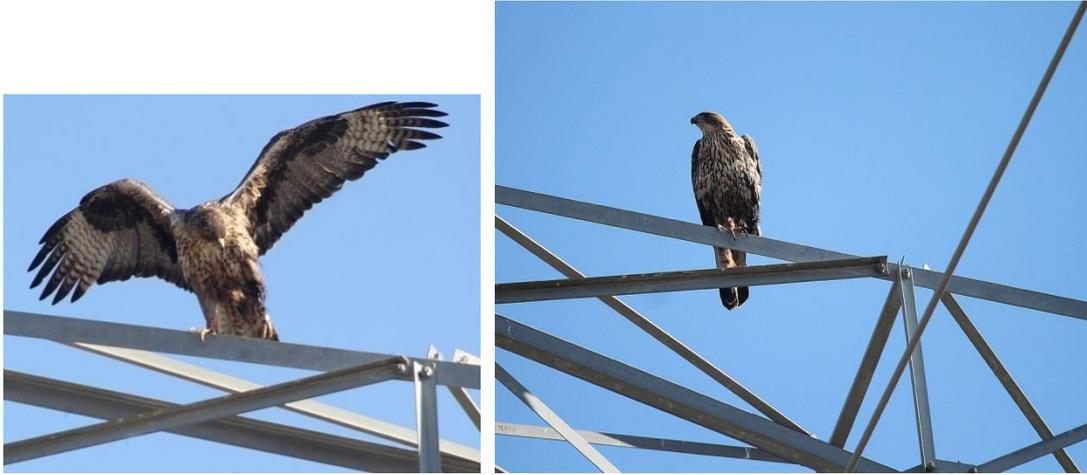
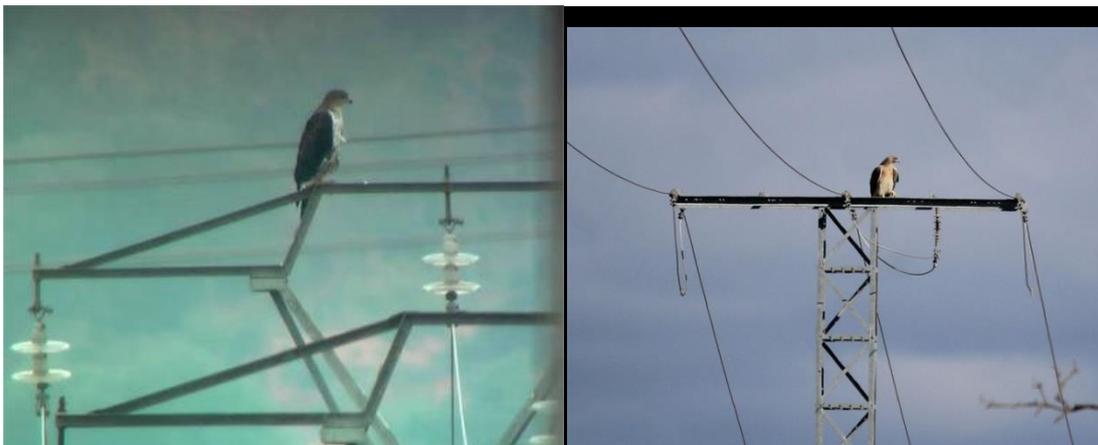
Águila-azor perdicera en distintos torres eléctricas se observa una lesión en muslo derecho por electrocución.

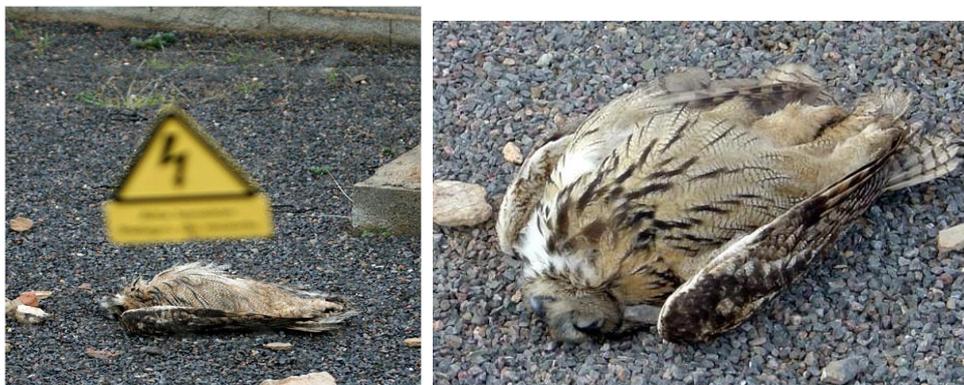
Búho real electrocutado en Marjal d'Almenara

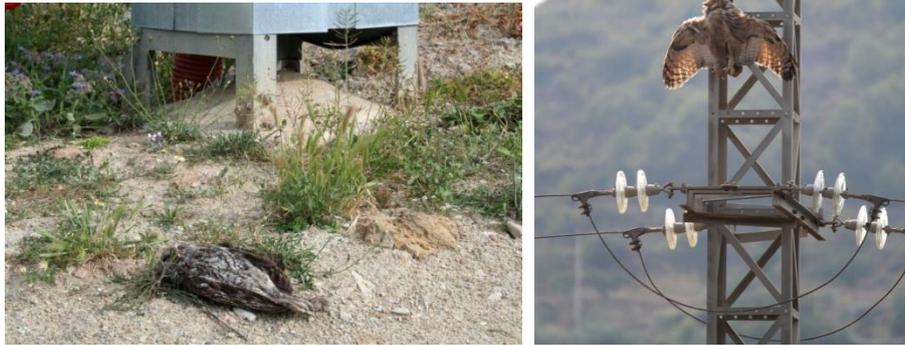
*Cárabo electrocutado. Ayodar (Foto Leopoldo Pérez). Búho real Onda*

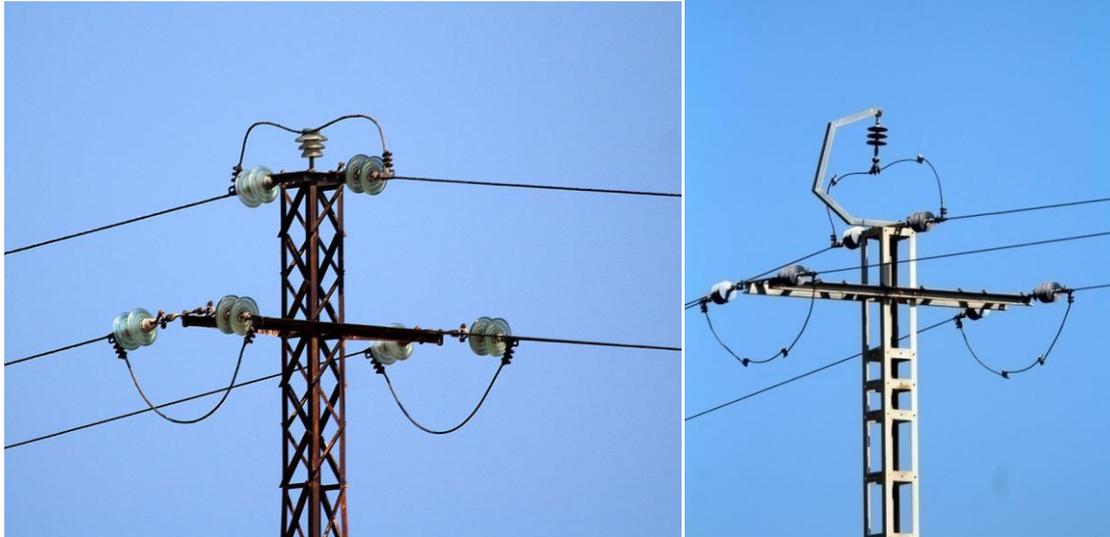
Las torres más peligrosas son las que llevan aisladores rígidos, es decir por encima de la cruceta.

Crucetas en cruz. Aisladores rígido (hacia arriba) y en cadena (horizontales). Cadena de amarre.

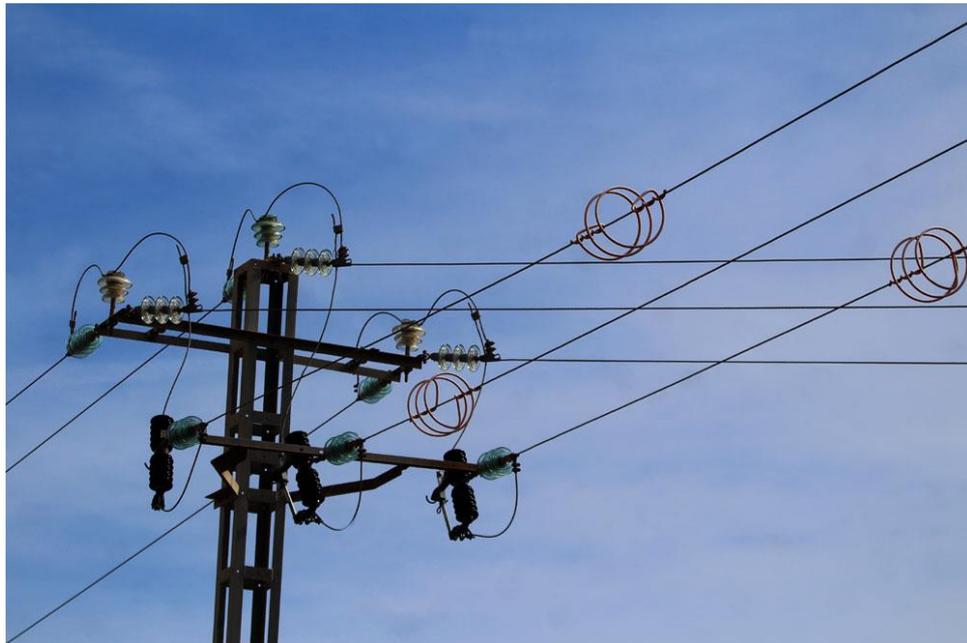
Cruceta en cruz. Aisladores rígidos (hacia arriba). Derivación.

Llama la atención el cable con espirales salvapájaros

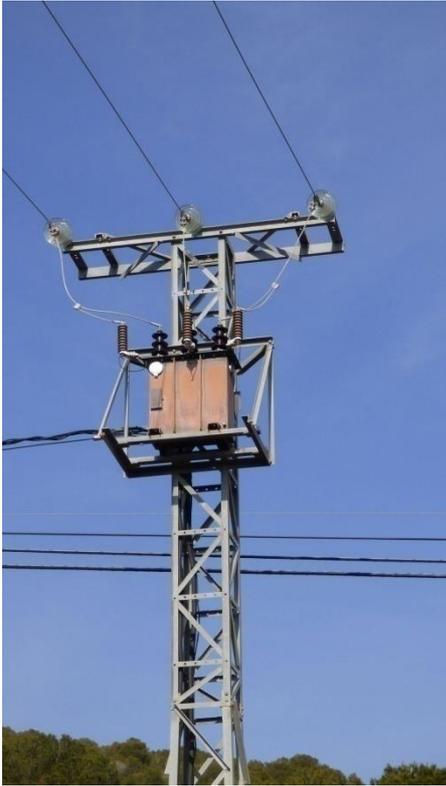
Cruceta en horizontal. Transformador.

Torre en Almenara. Muerte Buhó real.

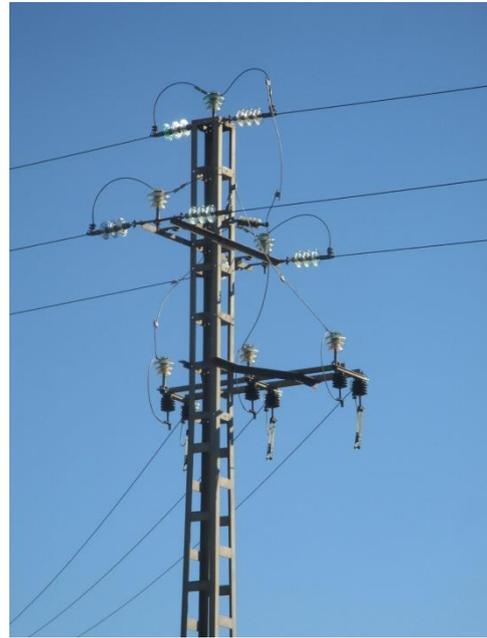
Cruceta Cruz. Aisladores rígidos (arriba).

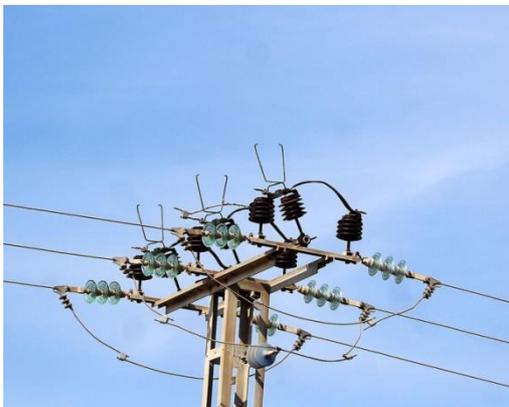
Cruceta en horizontal. Aisladores rígidos y en cadena

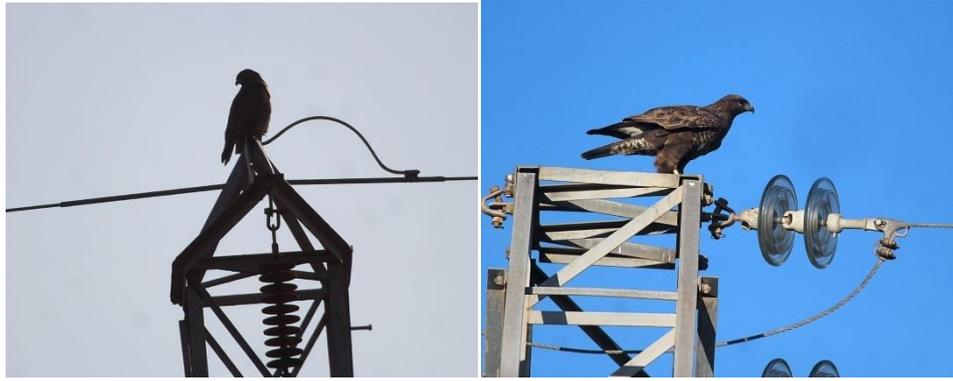
Aisladores en cadena.

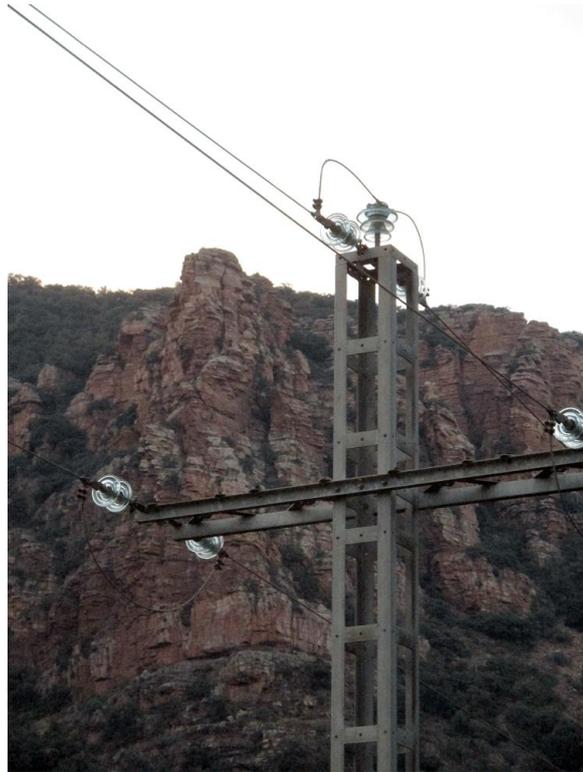
Cruceta en cruz. Aislador rígido (arriba), y en cadena de amarre.

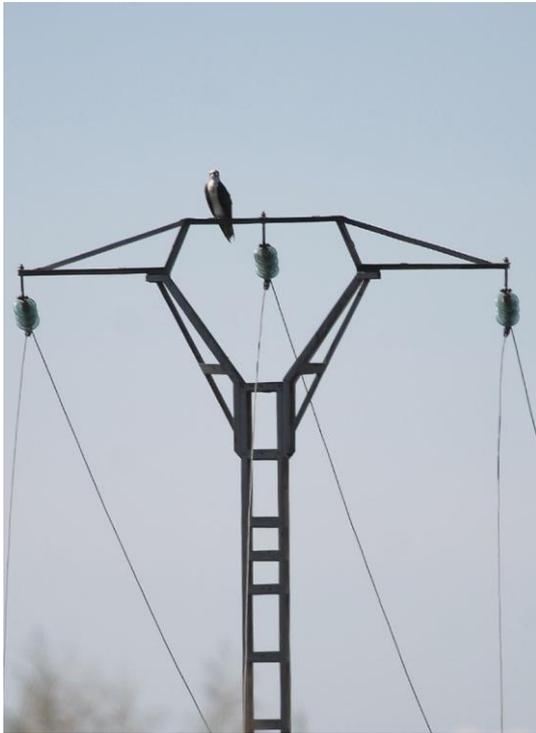
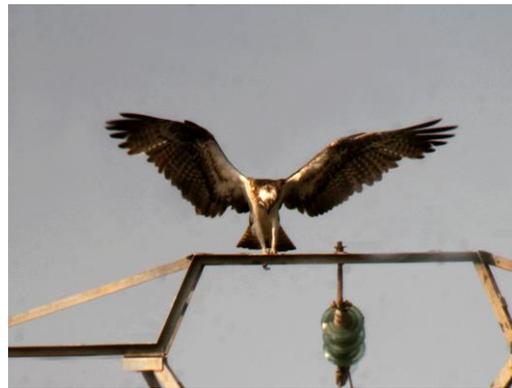
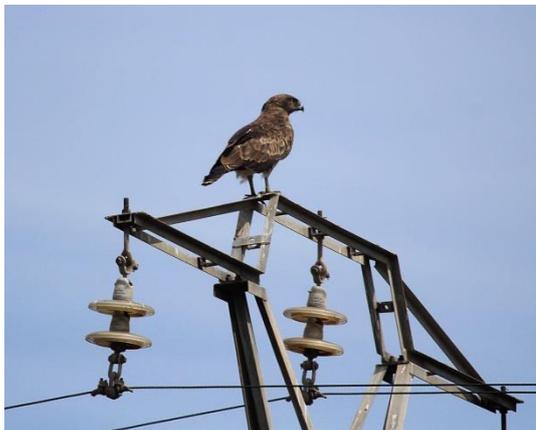
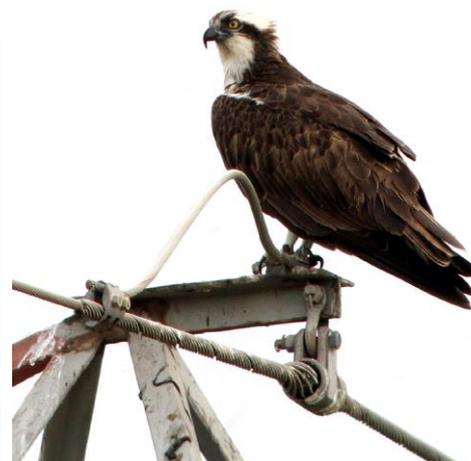
Aisladores en cadena y aisladores suspendidos.

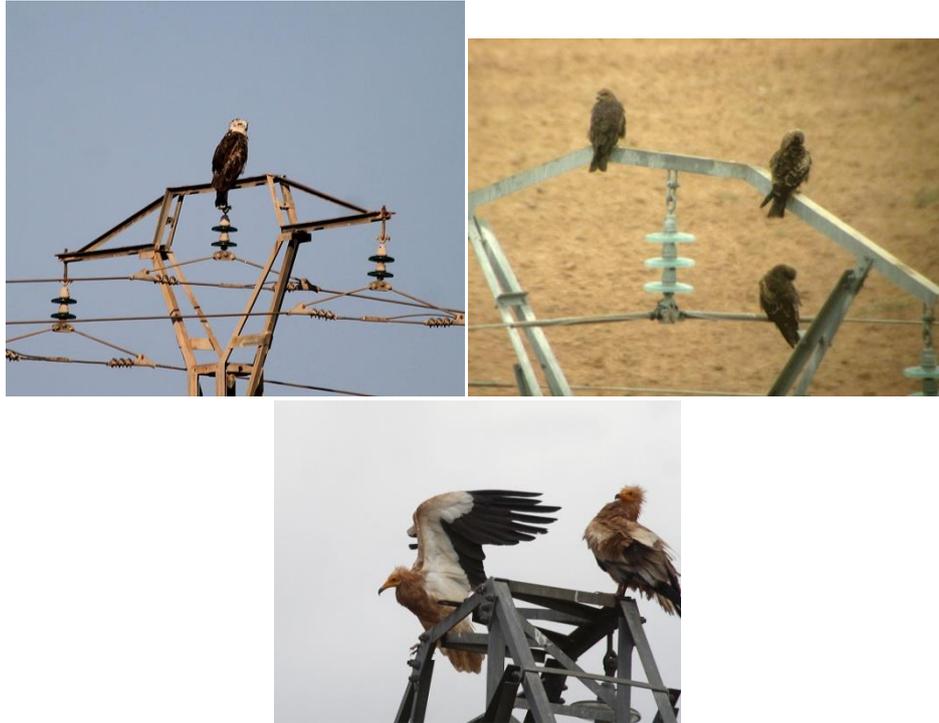
Crucetas de bóveda con aisladores suspendidos.

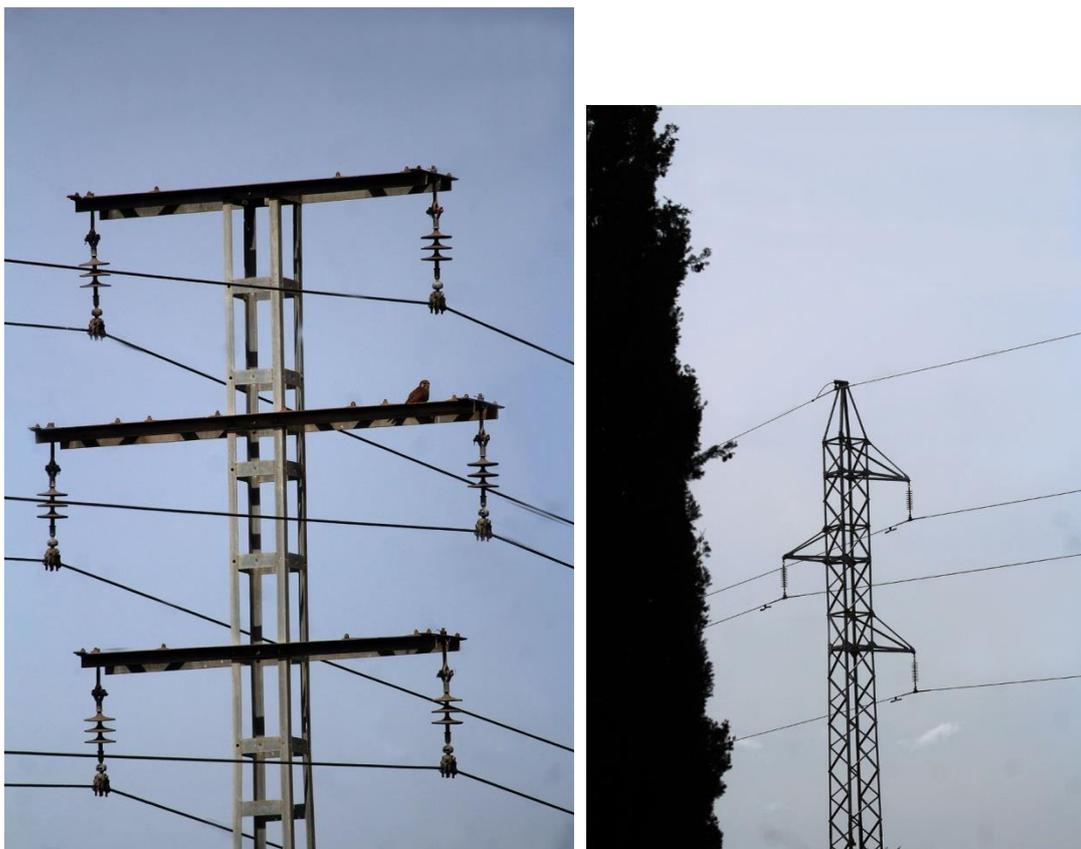
Cruceta a tresbolillos. Aisladores suspendidos

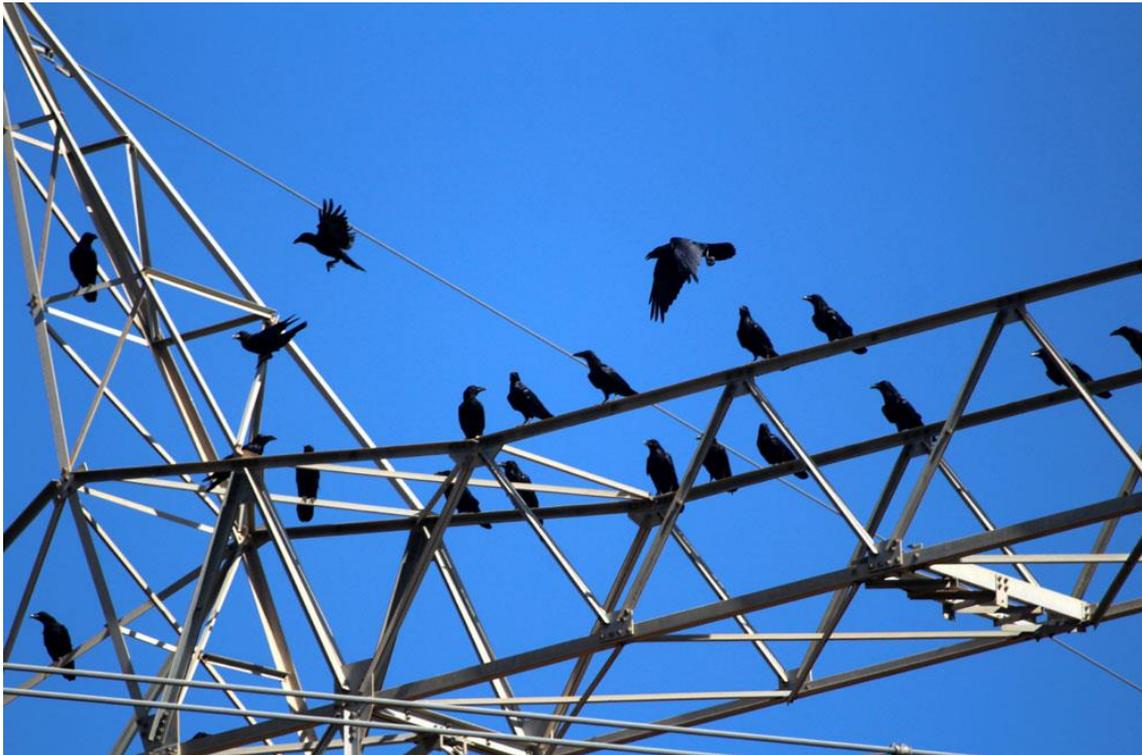
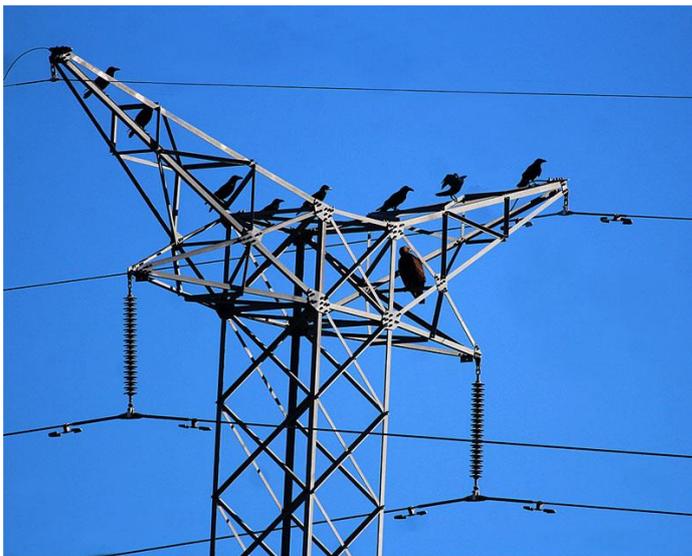
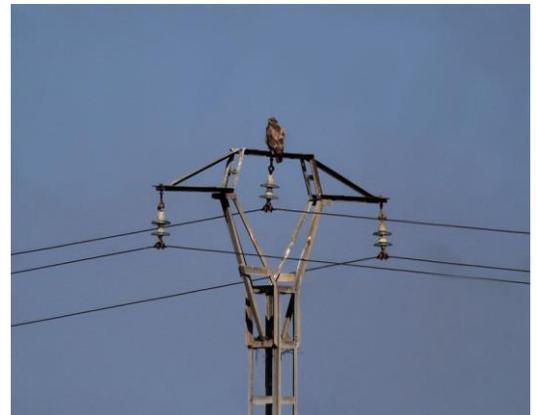
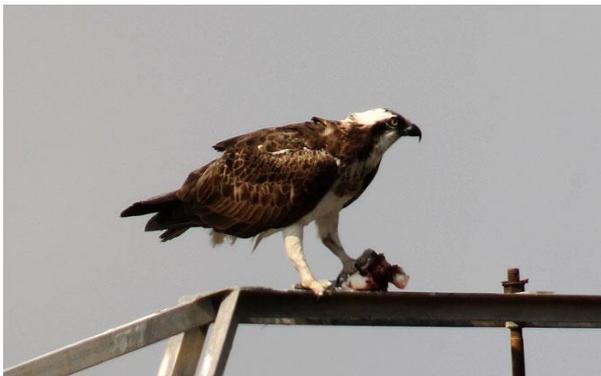
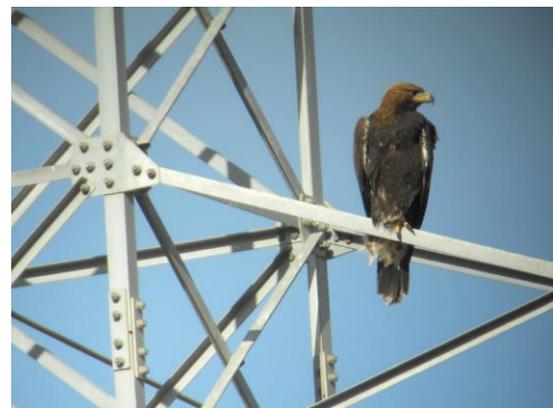
Crucetas de bóveda con aisladores suspendidos.

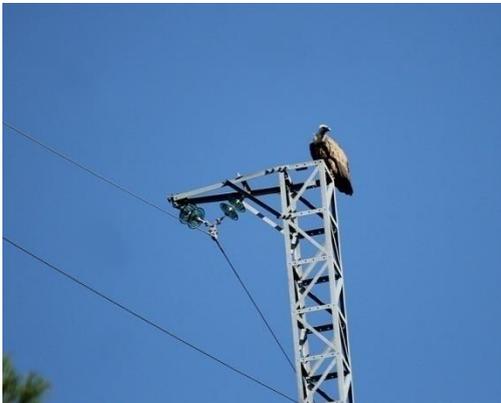
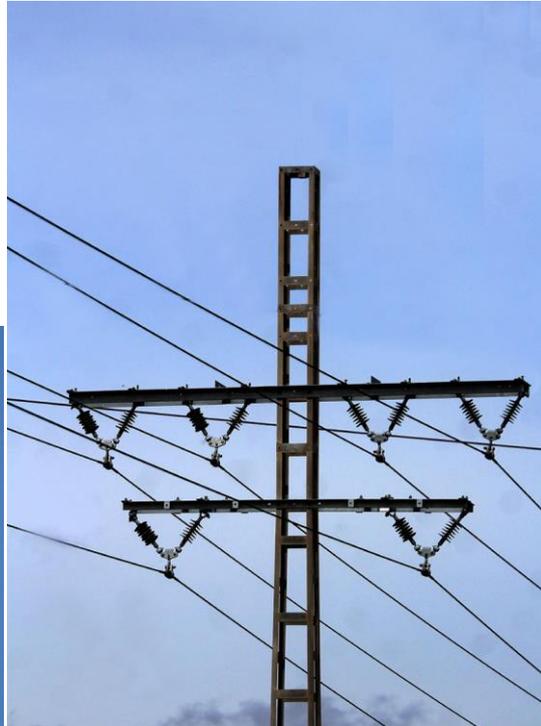
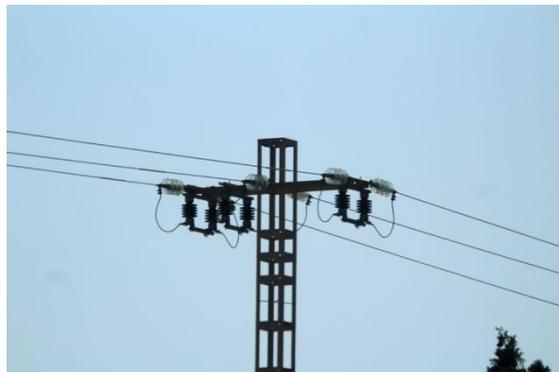
Se separan y bajan los aisladores y cables respecto a la parte superior de la torreta.

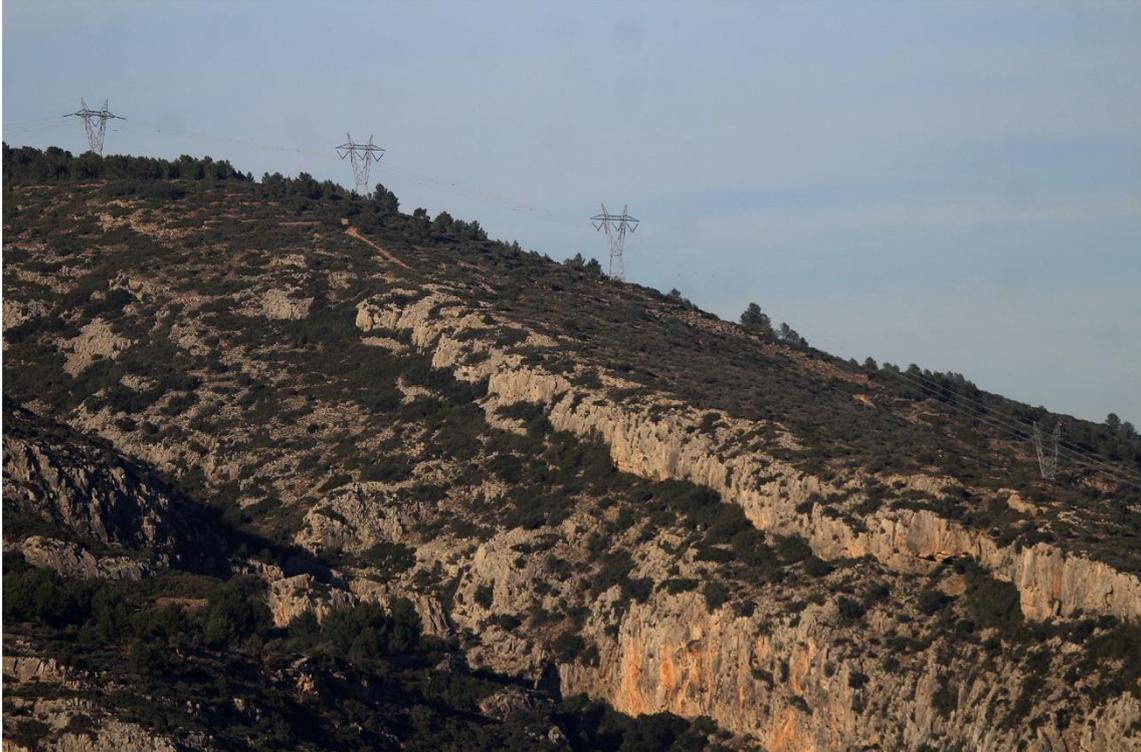
*Línea eléctrica pasando por encima de territorio de águila-azor perdicera (09/03/2017)*

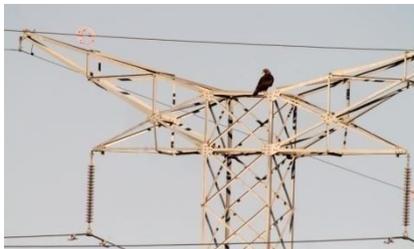
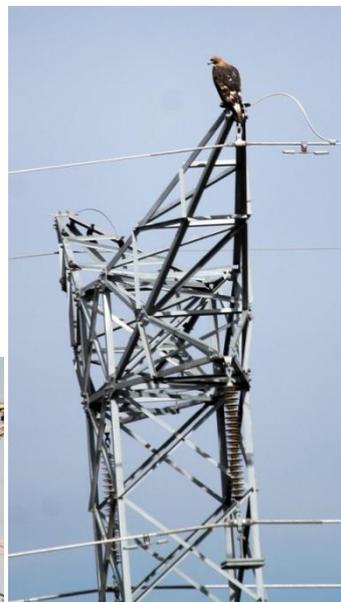
Cables conductores y arriba el cable de tierra mucho más fino. Águilas reales.

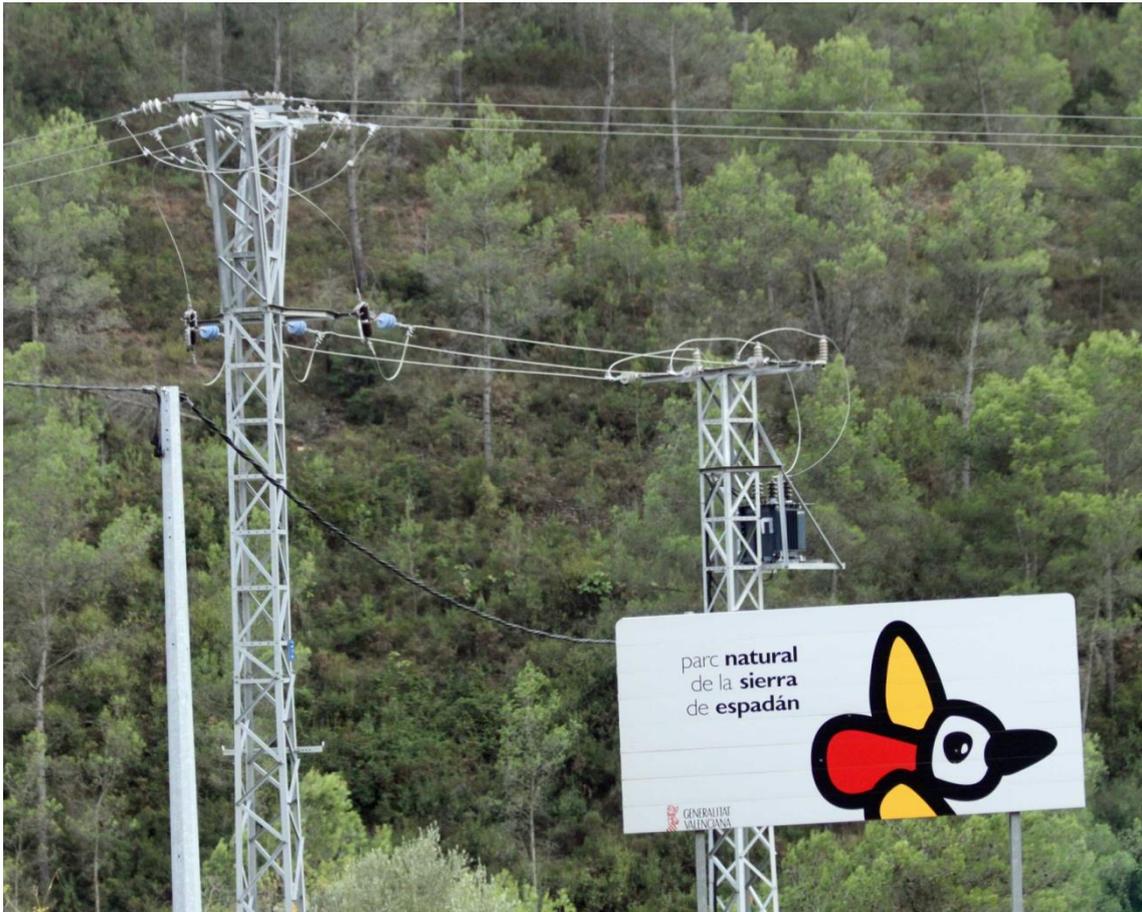
*Instalación de tendido eléctrico en el desvío Ayodar a Torralba del Pinar, sin colocar las medidas antielectrocución / anticollisión (Foto Leopoldo Pérez)*

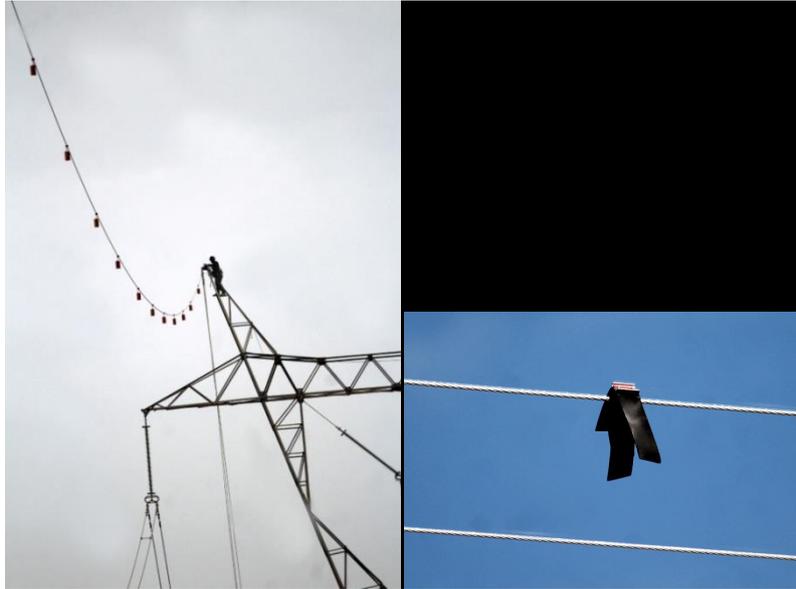
Tiras de polipropileno en X Plana Baixa

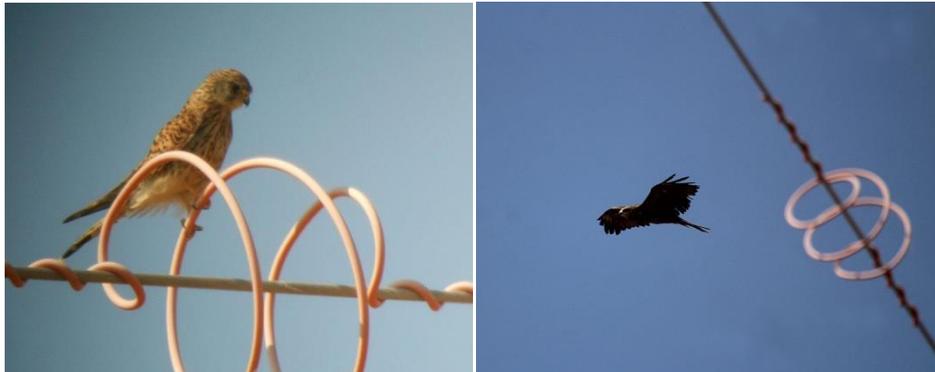
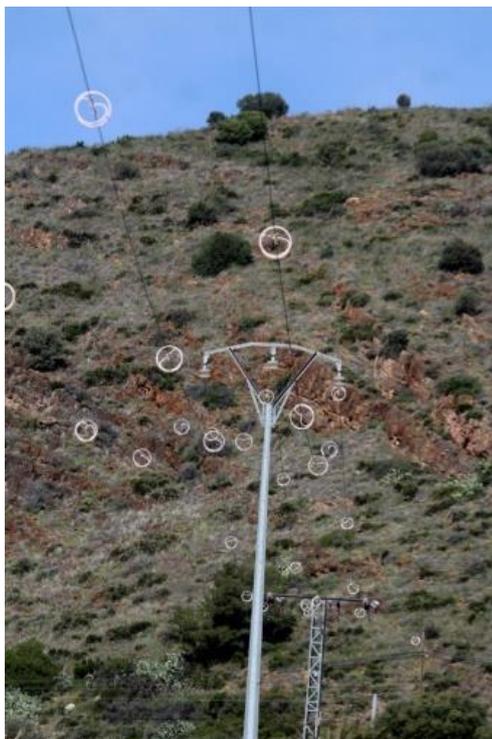
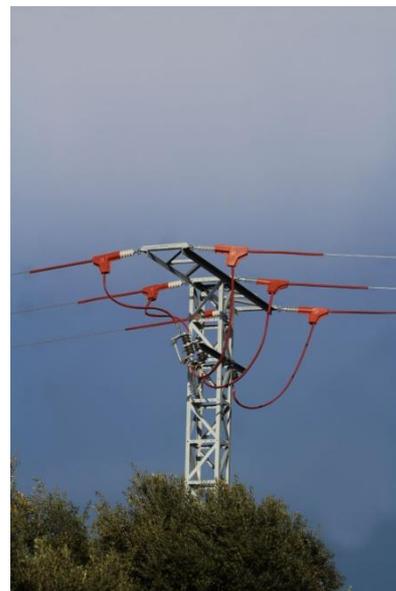
Línea con salva-pájaros: Espirales.

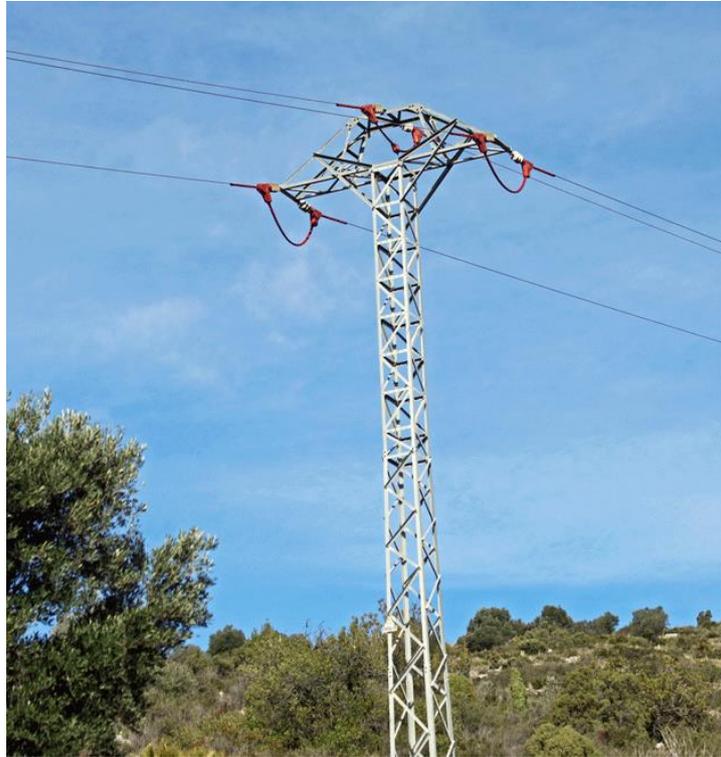
*Torre rectificadora después de electrocutar a 1 águila perdicera adulta en 2016. Onda (Foto Leopoldo Pérez). Dentro de una zona identificada como prioritaria en el 2010*

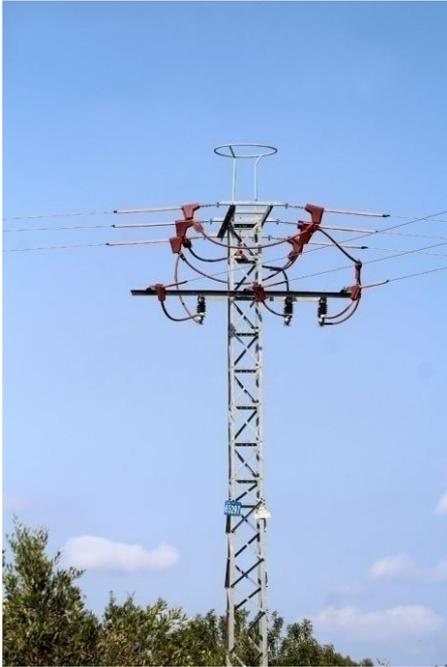
*Torre rectificadora después de electrocutar a 2 águilas perdiceras adultas en 2010 y 2011. Vilanova d'Alcolea*

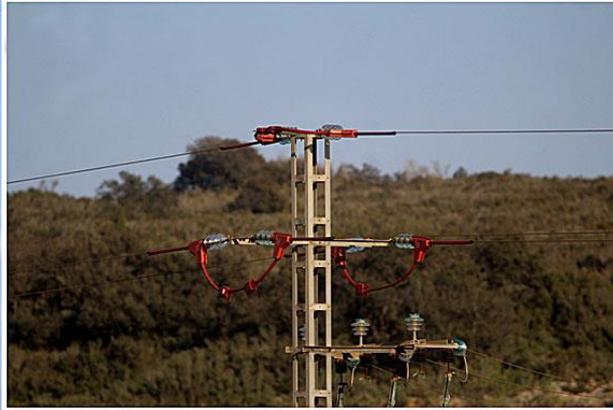
*Torre rectificadora después de electrocutar en noviembre 2016 a un águila real joven. Vilanova d'Alcolea*

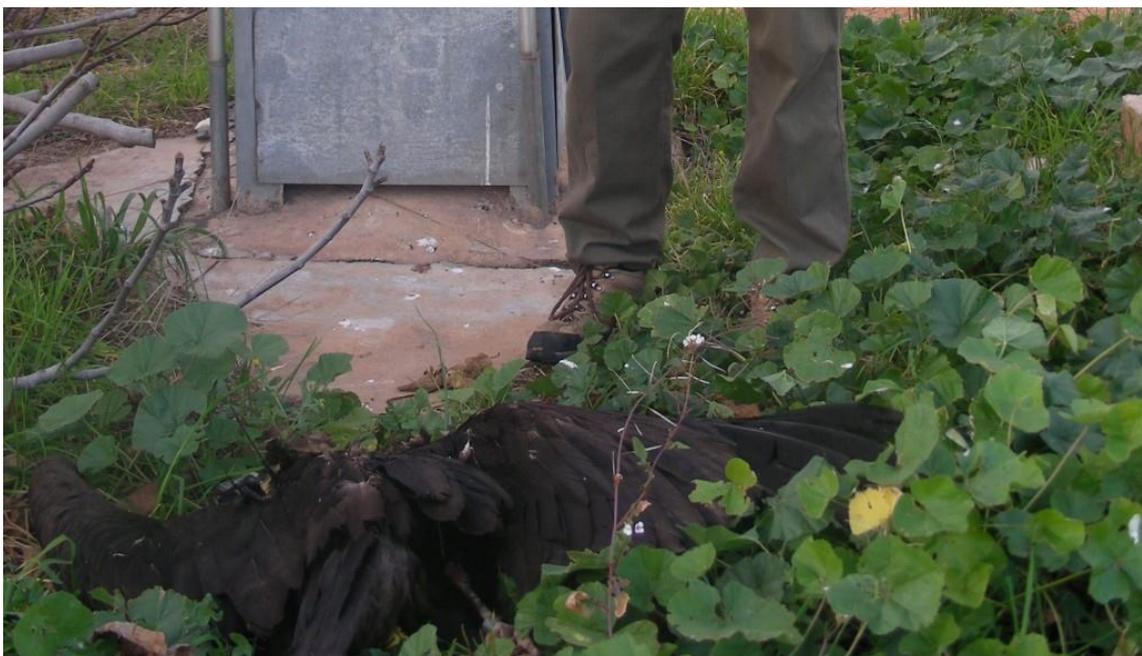
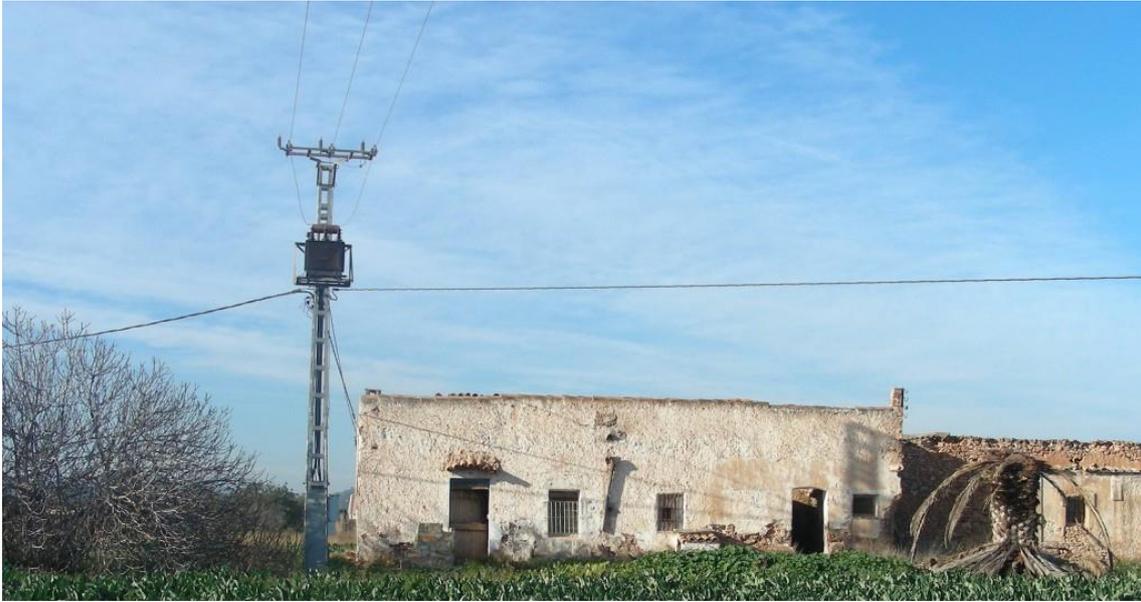
“A pesar de que parecía claro que se trataba de un caso de colisión y/o electrocución (estos apoyos eléctricos con transformadores de media a baja tensión son de lo más peligroso), **este 4 de enero el veterinario de GREFA y el veterinario del centro de fauna de El Saler (Valencia)** han realizado conjuntamente la **necropsia, confirmando la electrocución. Las autoridades responsables de medio ambiente del País Valenciano ya han sido informadas del incidente y de las características de esta línea.** Ahora, más oficialmente, se aportará el informe de la necropsia para corroborar con rigurosidad la causa de la muerte y que las autoridades puedan disponer de más información para gestionar las modificaciones de la línea.”

Línea eléctrica que causó la muerte del buitre negro por electrocución (localidad de Torreblanca, Castellón).

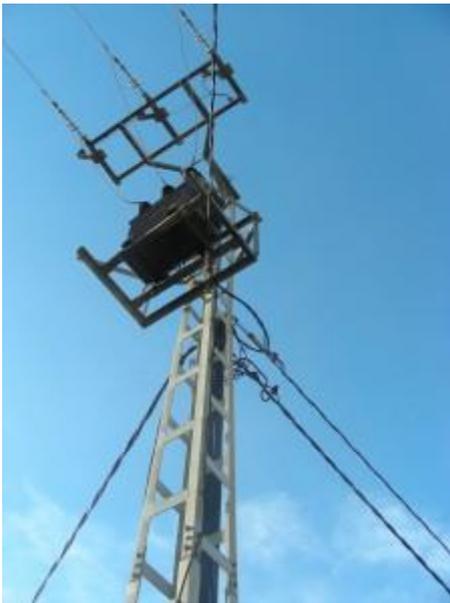
Los apoyos eléctricos con transformadores de media a baja tensión son de lo más peligroso..
