PROYECTO: TENDIDOS ELÉCTRICOS EN CASTELLÓN 2017

Identificación de la torre donde se han localizado aves electrocutadas:

Ej. Electrocción de águila real joven el 28/11/2016 en Vilanova d'Alcolea.

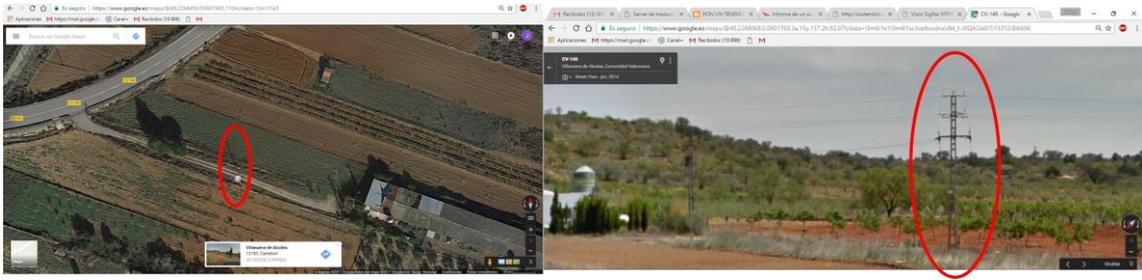
1.- Ubicación de la torre: En camino acceso a una granja, de la cerca carretera da acceso al pueblo.

Latitud: 40° 13' 34,71"N / Longitud: 0° 3' 38,08" E

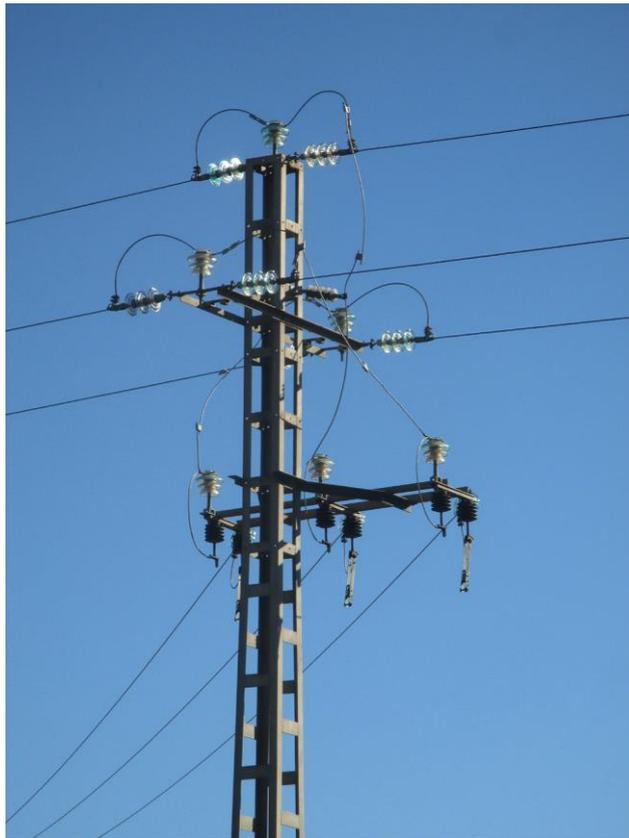
2.- Características de la torre:

Torre de Cruceta en Cruz con Aisladores rígidos y punto derivación.
(estructura más peligrosa)

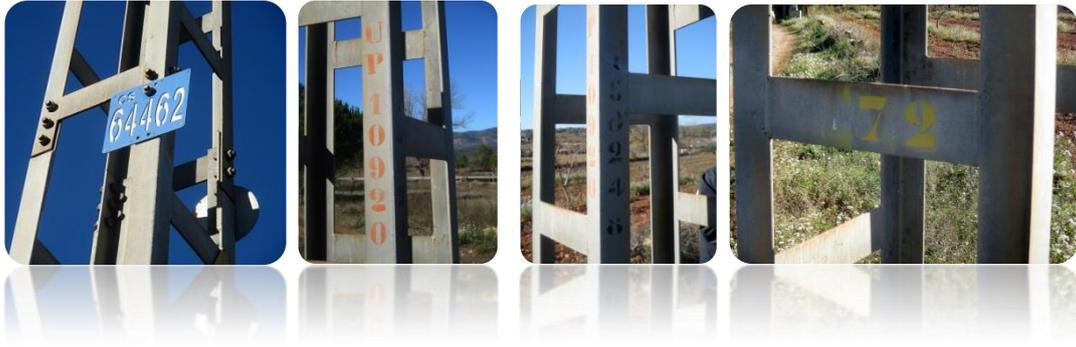
3.- Numeración:

Tener presente que cada torre lleva varias numeraciones.

Numeraciones en la misma torre

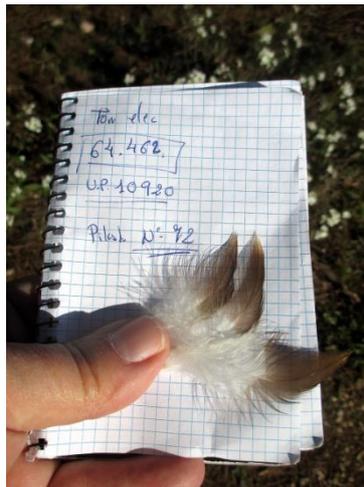
Se recogen todos los datos necesarios y numeraciones de la torre (23/12/2016). Plumitas del águila real.

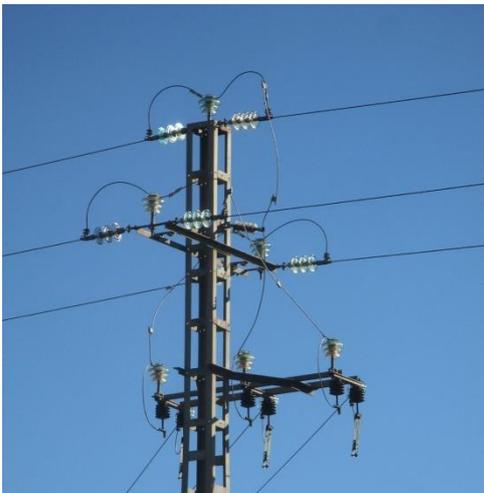
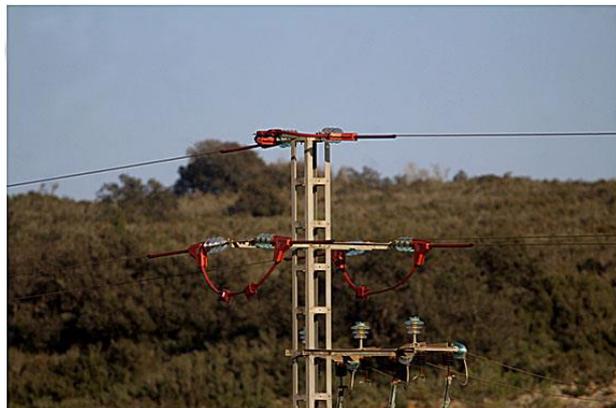
4.- Rectificación de la torre:

Torre que se electrocutó un águila real joven 28/11/2016 y la misma torre cuando se rectificó 3 meses después (15-03-2017)

En este caso concreto la rectificación de la torre se produjo 3 meses después de la electrocución.
