INFORME PATRIMONIO ARQUITECTÓNICO, II

LA PIEDRA Y EL AGUA

Zona Soterranyes Baixes, Polígono 43

Vinaròs (Castellón)

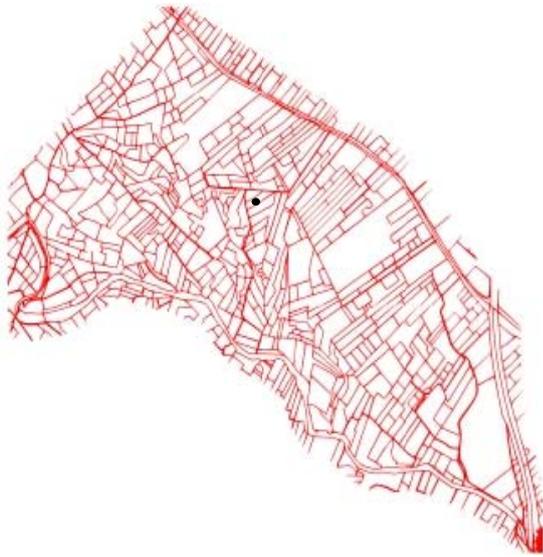
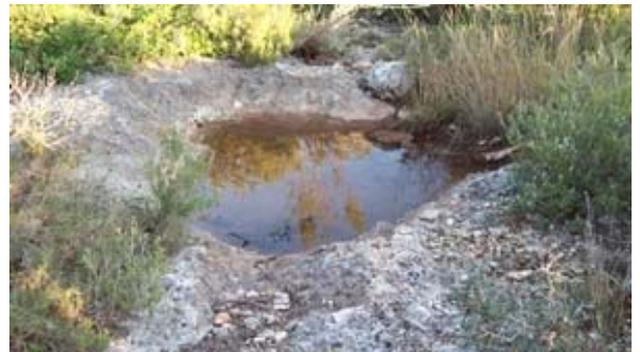
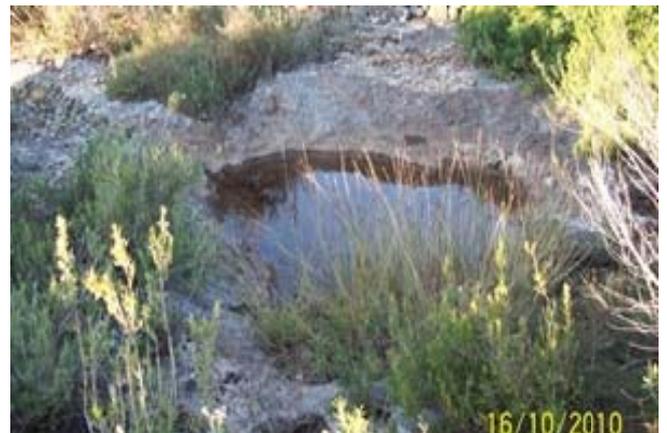
Nº 1 CLOT

- **TÉRMINO:** Vinaròs.
- **SITUACIÓN:** Partida Soterranyes, Polígono 43, Parcela nº 100.
- **PARAJE:** Finca de olivos (*Olea europaea*) y algarrobos (*Ceratonia siliqua*).
- **FORMA DE PLANTA:** Irregular.
- **OBSERVACIONES:** Clot de origen natural formado por la disolución de la roca calcárea. De forma irregular, recibe los aportes de agua a través de una rústica canalización realizada en la misma roca. Para filtrar el agua de impurezas, ésta pasa previamente por un nicho de grava y guijarros antes de incorporarse al clot. Es de grandes dimensiones: 2.50 m x 2.40 m. y tiene una profundidad máxima de 0.55 m. Se encuentra inmerso en un matorral de romero (*Rosmarinus officinalis*), lentisco (*Pistacia lentiscus*), espino albar (*Crataegus monogyna*) y aladierno (*Rhamnus alaternus*), entre otras especies.
- **PROBLEMÁTICAS:** Proyecto de creación de un Polígono Industrial.

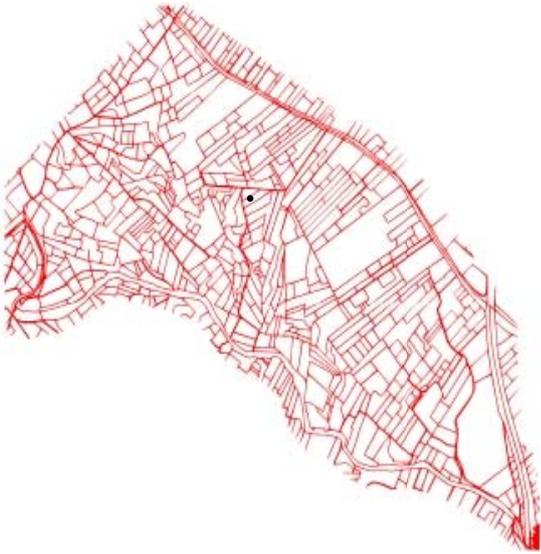
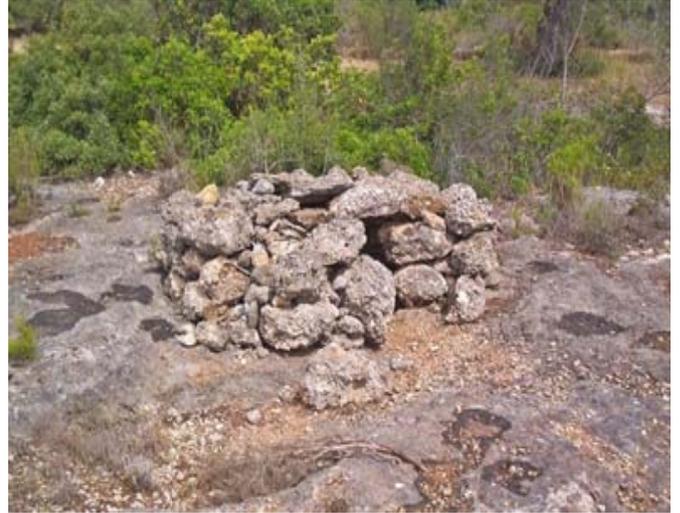
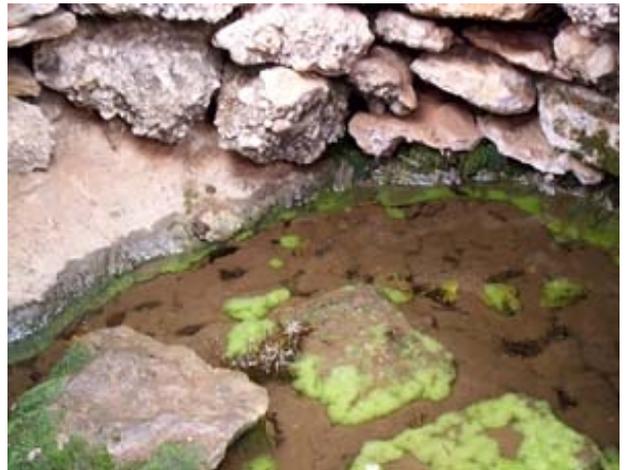
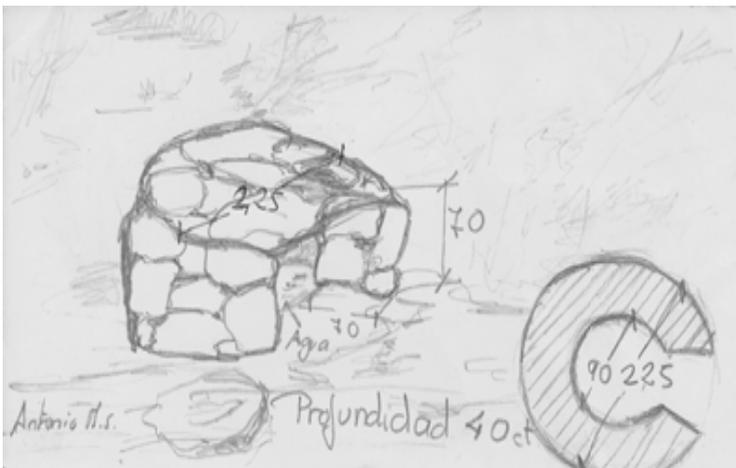
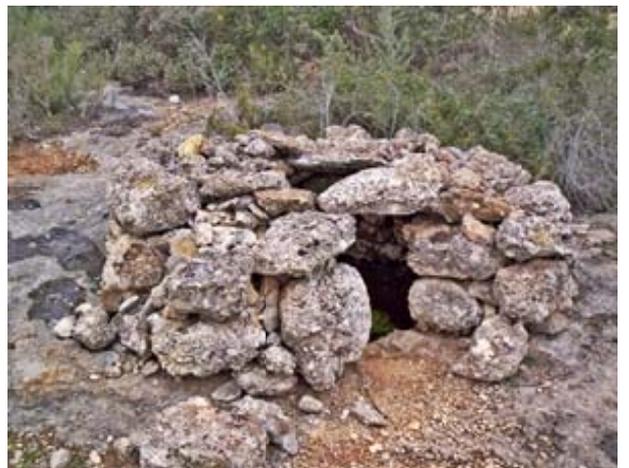
Nº 2 CLOT

- **TÉRMINO:** Vinaròs.
- **SITUACIÓN:** Partida Soterranyes, Polígono 43, Parcela nº 100.
- **PARAJE:** Parcela de olivos y algarrobos.
- **FORMA DE PLANTA:** Circular.
- **OBSERVACIONES:** Crot aprovechando una oquedad de la zona kárstica y cubierto con rocas del entorno, para evitar la evaporación del agua. De forma circular, con 2.25 m. de diámetro exterior, 0.90 m. de diámetro interior y 0.40 m. de profundidad máxima; en su interior posee agua durante largos periodos de tiempo.
- **PROBLEMÁTICAS:** Proyecto de creación de un Polígono Industrial.

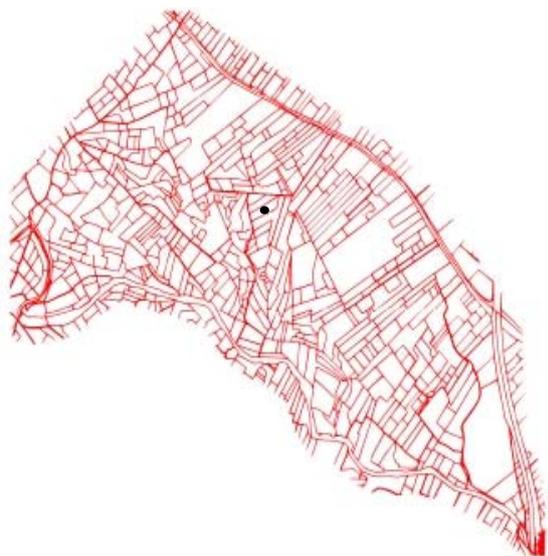
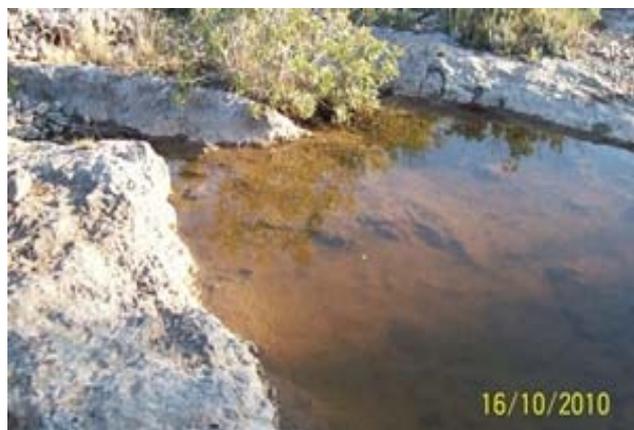
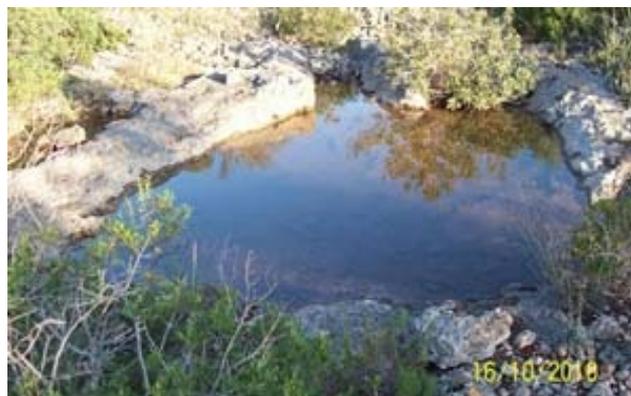
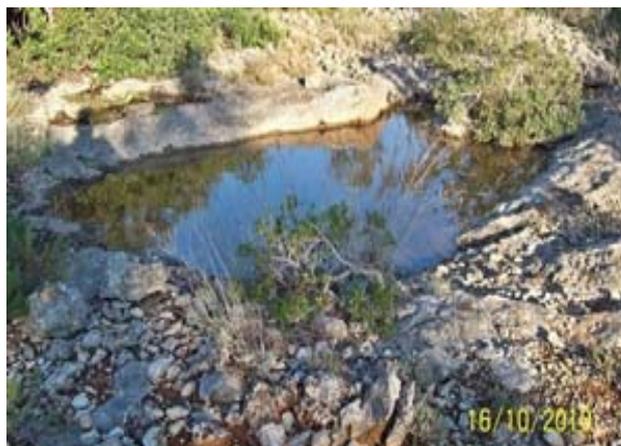
Nº 3 CLOT

- **TÉRMINO:** Vinaròs.
- **SITUACIÓN:** Partida Soterranyes, Polígono 43, Parcela nº 99.
- **PARAJE:** Parcela sin cultivar, con algarrobos y matorral.
- **FORMA DE PLANTA:** Irregular.
- **OBSERVACIONES:** Conjunto de crots de formas irregulares; éste en particular de grandes dimensiones. Se observa que las canalizaciones realizadas en la roca podrían enlazarlo con el nº 2. Para filtrar el agua de impurezas, ésta pasa previamente por un nicho de grava y guijarros antes de incorporarse al clot. Es de grandes dimensiones: 4.00 m x 3.10 m y una profundidad máxima de 0.55 m. Esta parcela, hoy sin cultivar, denota que en el pasado tuvo gran actividad, pues en ella encontramos tres paranys y además la caseta nº 26, que catalogamos en nuestro primer informe.
- **PROBLEMÁTICAS:** Proyecto de creación de un Polígono Industrial.

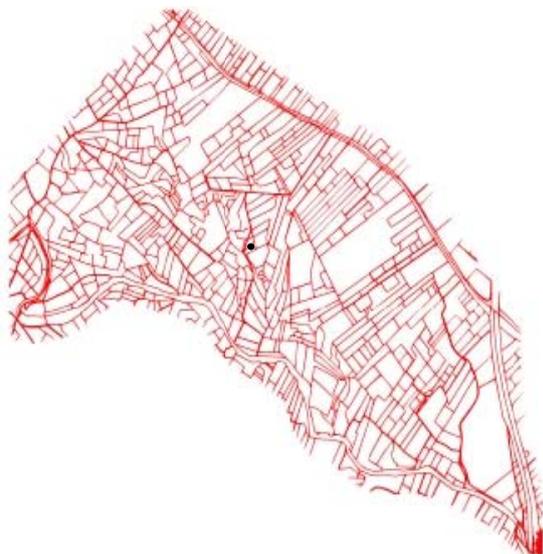
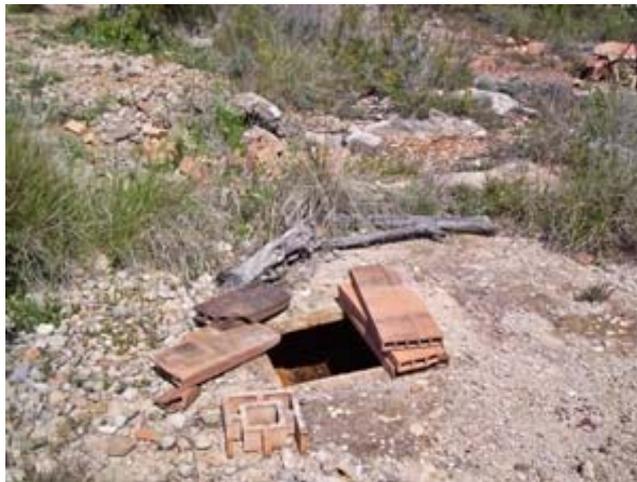
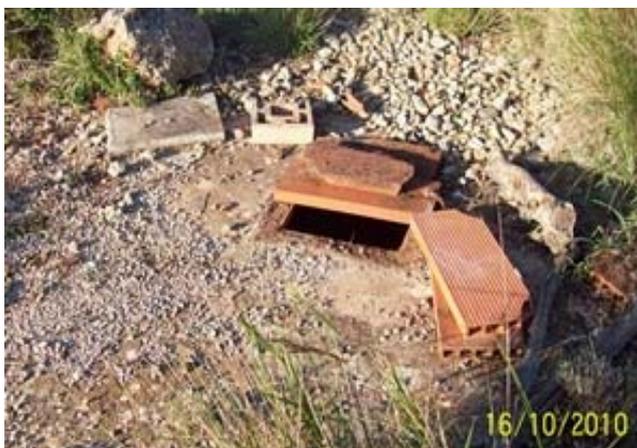
Nº 4 CLOT

- **TÉRMINO:** Vinaròs.
- **SITUACIÓN:** Partida Soterranyes, Polígono 43, Parcela nº 232.
- **PARAJE:** Parcela de olivos y almendros (*Prunus dulcis*).
- **FORMA DE PLANTA:** Irregular.
- **OBSERVACIONES:** Clot de forma irregular sobre rocas calcáreas, cubierto de material y machihembrados, con diámetro de 1.80 m y 0.50 m de profundidad máxima. Cerca se observan los restos de una caseta de filat y una piqueta. La puerta de sacada del agua está cubierta con tres ladrillos machihembrados. En la parcela se encuentran algunos frutales, entre ellos varios membrilleros (*Cydonia oblonga*).
- **PROBLEMÁTICAS:** Proyecto de creación de un Polígono Industrial.

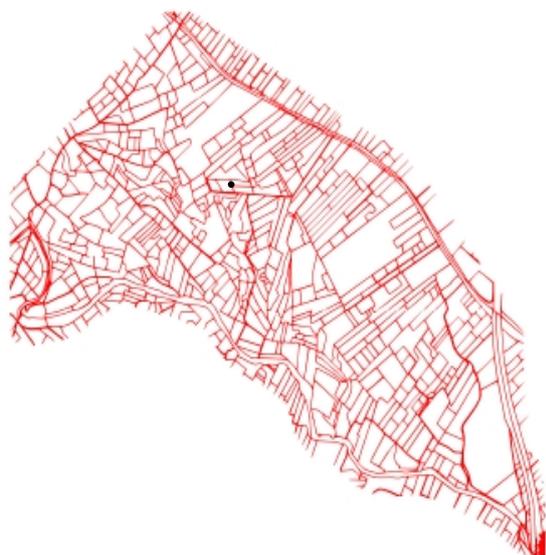
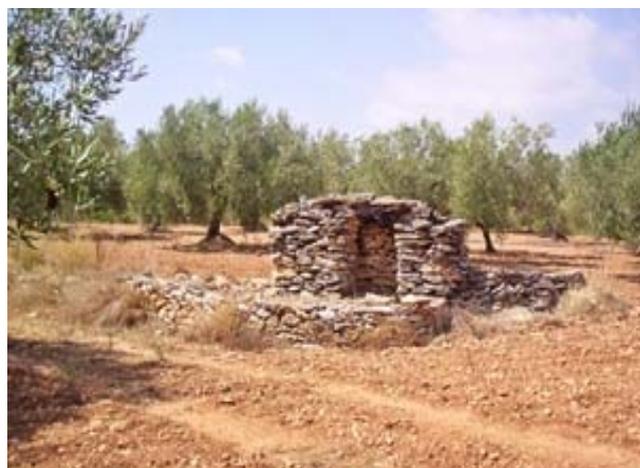
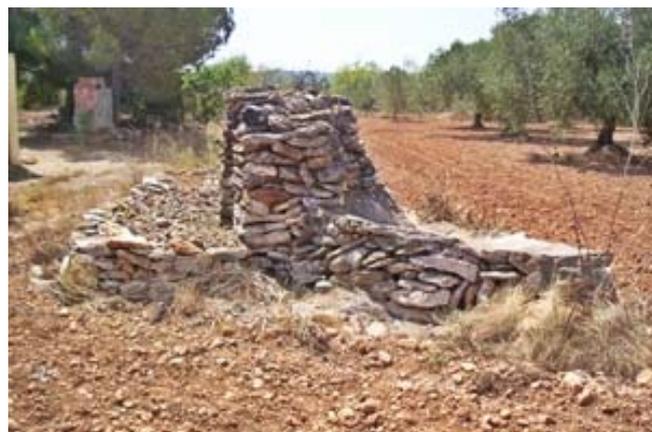
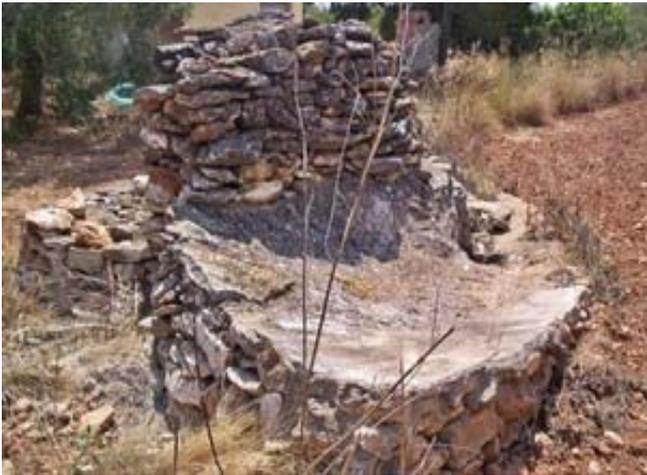
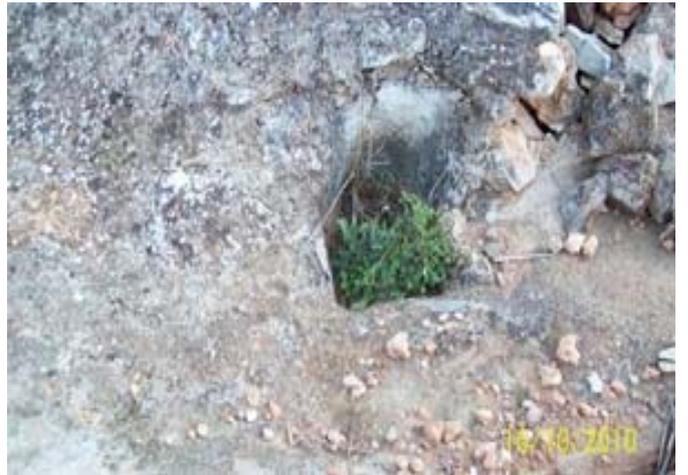
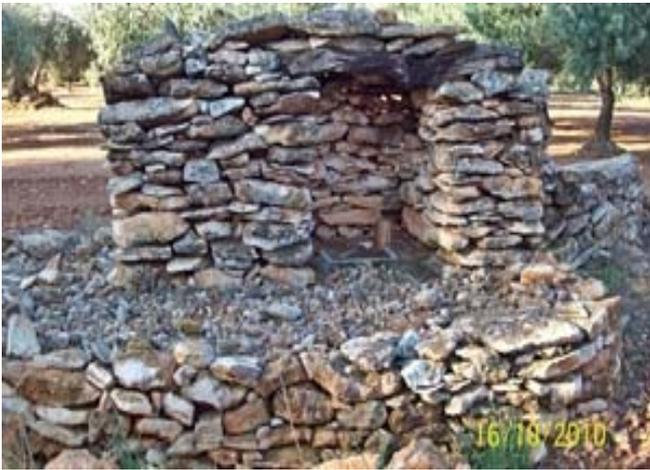
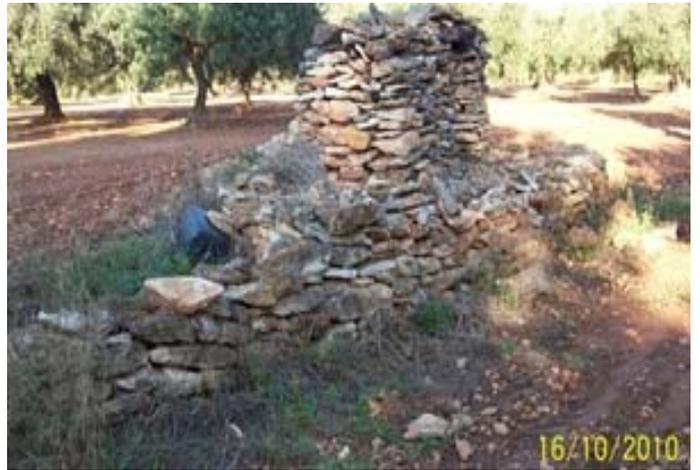
Nº 5 COCÓ-CISTERNA

- **TÉRMINO:** Vinaròs.
- **SITUACIÓN:** Partida Soterranyes, polígono 43, Parcela nº 67.
- **PARAJE:** Parcela de olivos.
- **FORMA DE PLANTA:** Irregular.
- **OBSERVACIONES:** Construcción de piedra en seco en buen estado de conservación y con una forma muy original, situada en el margen de la parcela 67, junto a un camino vecinal. Con aspecto de capilla, su parte posterior se ha realizado con piedra y para rematarla se ha enlucido de material una especie de terraza con desnivel, lo cual permite recoger el agua de lluvia; a través de un pequeño orificio ésta entra a la cisterna. Se encuentra entre fincas de olivos. Su profundidad es de 2.30 m.
- **PROBLEMÁTICAS:** Proyecto de creación de un Polígono Industrial.

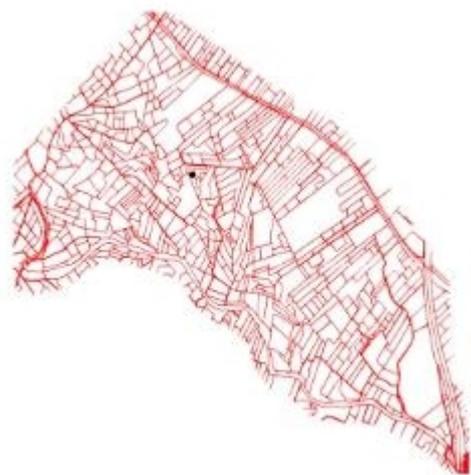
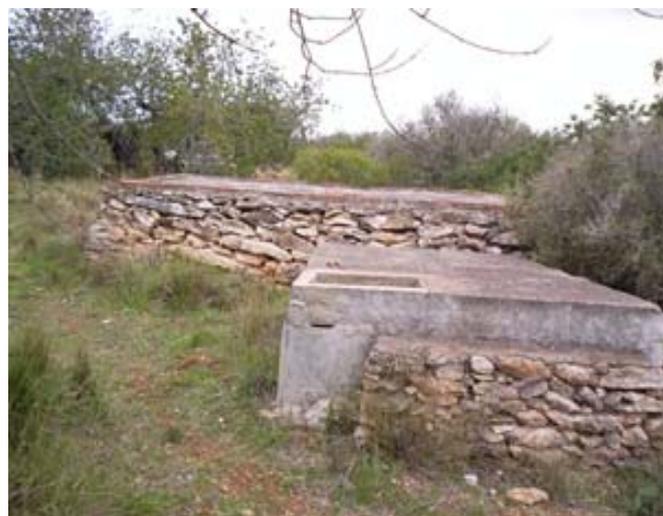
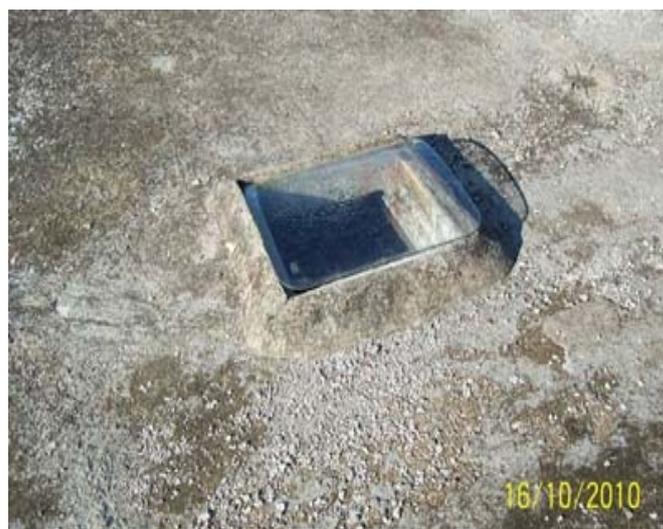
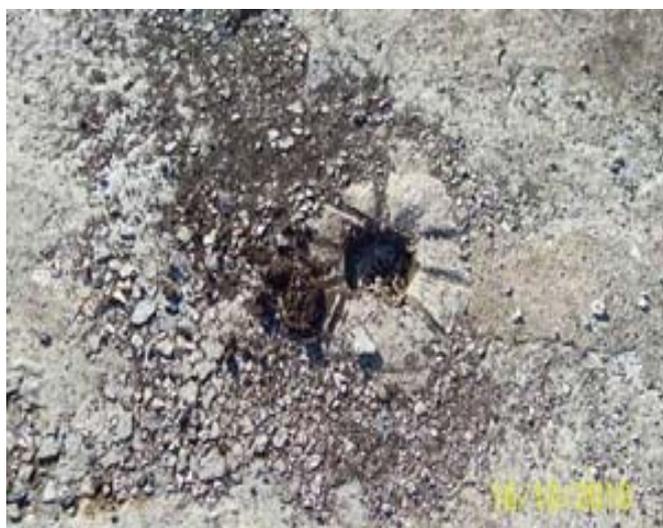
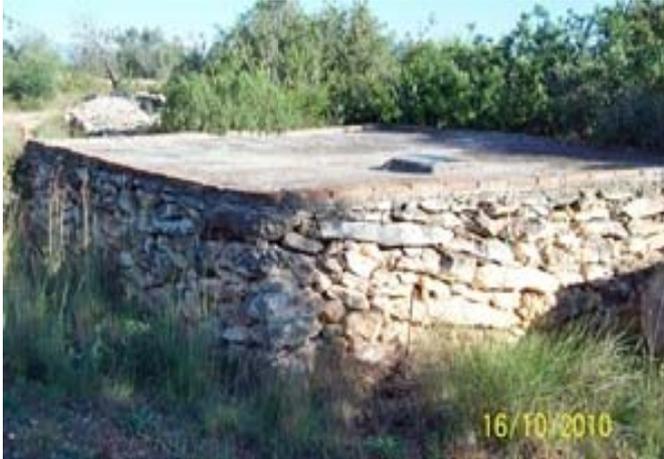
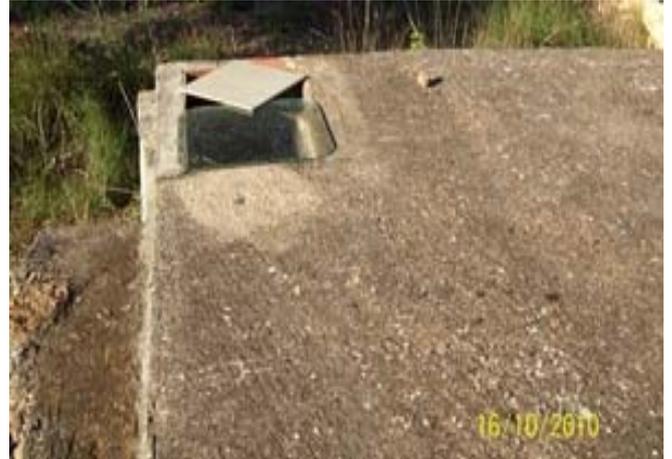
Nº 6 CISTERNA

- **TÉRMINO:** Vinaròs.
- **SITUACIÓN:** Partida Soterranyes, Polígono 43, Parcela nº 106.
- **PARAJE:** Parcela de olivos y frutales diversos.
- **FORMA DE PLANTA:** Cuadrada.

- **OBSERVACIONES:** Cisternas enlazadas en cadena; la mayor construida de piedra en seco, donde su parte superior es de material y adosada a ella, otra más pequeña enlucida de material por la parte exterior. Ambas con puerta en la parte superior para sacar el agua; en la grande se observa un pequeño orificio en la parte más baja de la pendiente dada a la superficie de captación o recogida de agua, por donde entraría ésta al depósito. Su profundidad interior es de 1.20 m. El estado de conservación es bueno, solo precisaría limpiar el orificio de entrada del agua. Las dos cisternas se encuentran adosadas al margen de un pequeño cauce, afluente del bco. de Venta Barana. La finca hoy día está sin cultivar, pero se puede apreciar que años atrás tuvo gran actividad; en la parcela encontramos además de esta gran cisterna, un refugio integrado en un amplio margen, una caseta de *filat* (técnica de caza al acecho) y varias *valonas* de piedra alrededor de sus olivos.

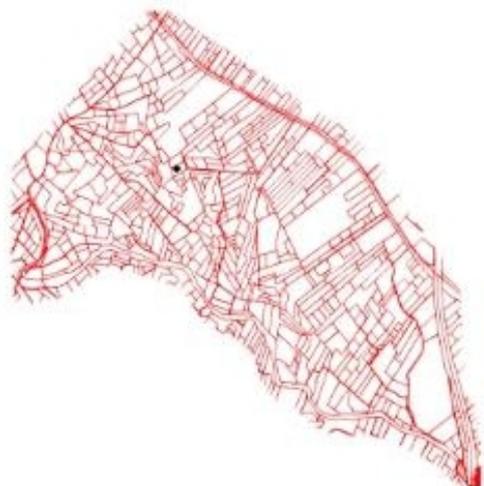
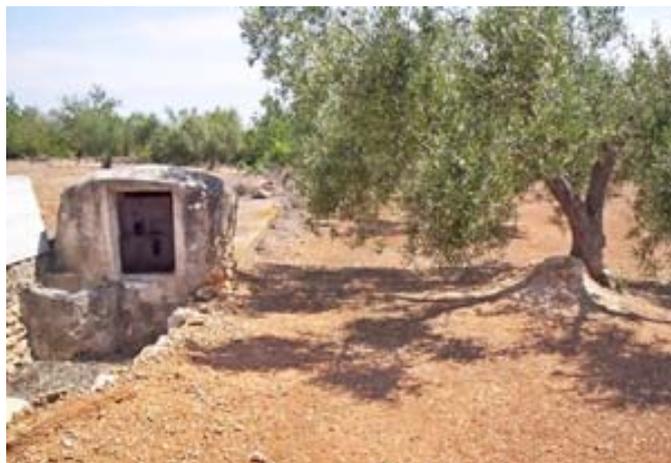
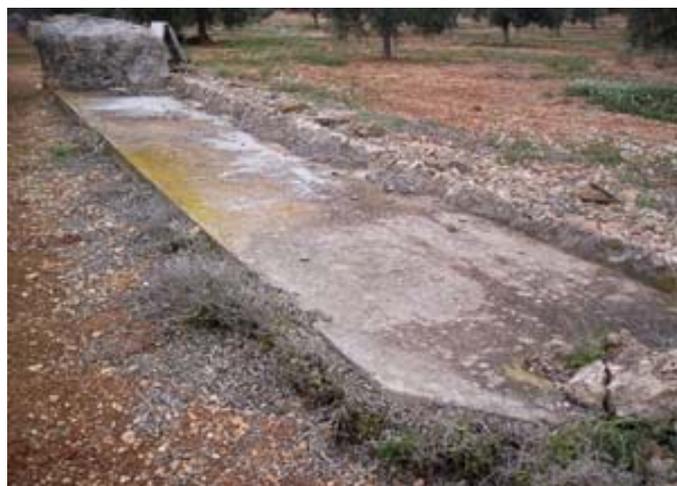
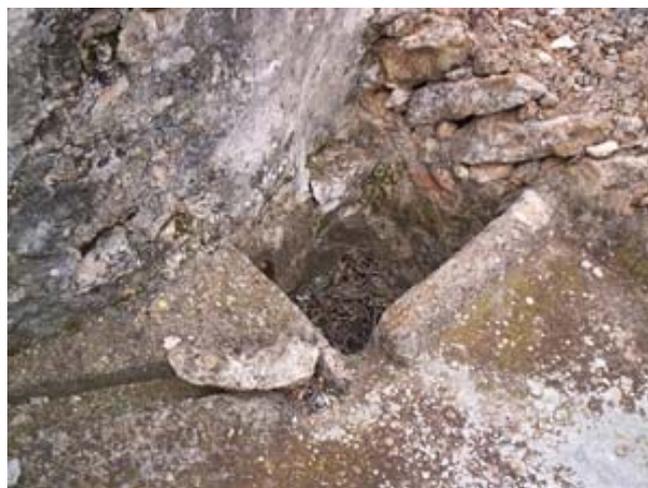
Nº 7 COCÓ-CISTERNA

- **TÉRMINO:** Vinaròs.
- **SITUACIÓN:** Partida Soterranyes, Polígono 43, Parcela nº 112.
- **PARAJE:** Parcela de olivos.
- **FORMA DE PLANTA:** Circular y rectangular.

- **OBSERVACIONES:** Aquí en este caso, como en otros que veremos a posteriori, se fusionan el **cocó** (agujero u hoyo a ras de suelo que servía, impermeabilizado, para recoger el agua de lluvia aprovechando los desniveles del terreno y algunas rústicas canalizaciones y que entraba por un orificio –protegido por una rama de argilaga, *Ulex parviflorus*-, situado en la parte posterior de la piedra que lo tapaba o, en su caso, de la capilla o cubierta que coronaba el hueco inferior) y la **cisterna** (era la construcción efectuada por el agricultor sobre la superficie de la parcela, realizada de material y piedra; se la dotaba de un cierto desnivel que dirigiría el agua hacia un orificio, el cual daba paso a una cavidad o depósito impermeable –elevado sobre el terreno o subterráneo y de superficie y volumen variable-, en el interior de dicha construcción). Estos elementos se encuentran incrustados a un margen de piedra en seco. La cisterna se realiza en años posteriores al primitivo cocó y es

compartida por las dos parcelas. Medidas interiores del cocó: profundidad 2.60 m x 0.80 m de diámetro. Estado de conservación: bueno. En el interior de este olivar en producción, se observan varias construcciones de piedra en seco. Además en la parte de la puerta de entrada, al lado del camino vecinal, hallamos la caseta nº 13 estudiada en el Informe Patrimonio Arquitectónico I y en el extremo contrario la carrasca nº 13 del Informe sobre Árboles Monumentales o de Interés Local publicado en el año 2010 por Apnal-Ecologistas en Acción.

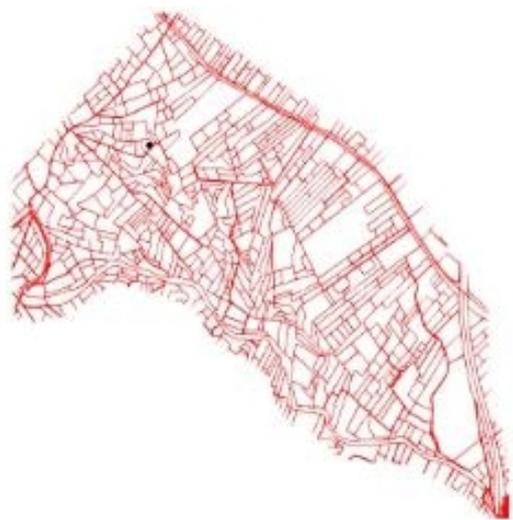
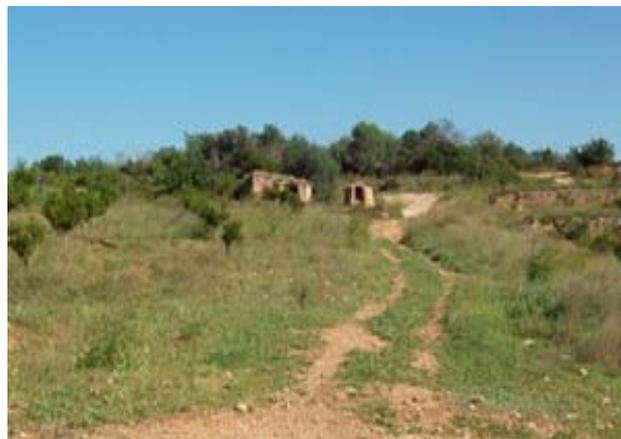
Nº 8 COCÓ

- **TÉRMINO:** Vinaròs.
- **SITUACIÓN:** Partida Soterranyes, Polígono 43, Parcela nº 50.
- **PARAJE:** Ladera del barranco de Venta Barana.
- **FORMA DE PLANTA:** Redonda.

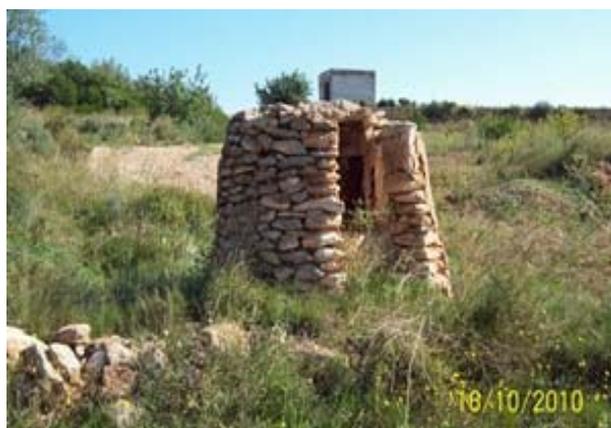
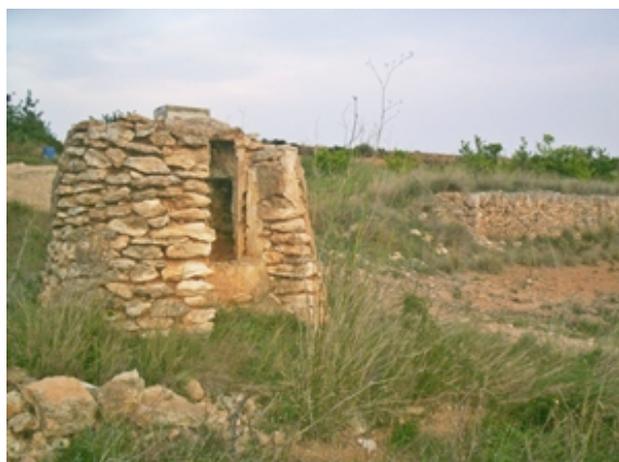
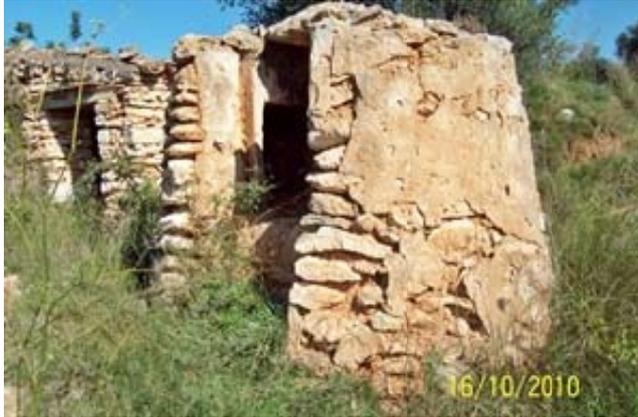
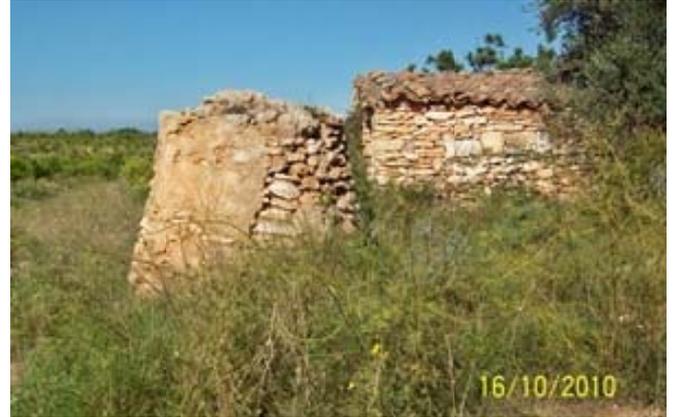
- **OBSERVACIONES:** Situado en la ladera del barranco de Venta Barana, a diez metros de la caseta nº 11. Se encuentra al lado del camino vecinal que cruza dicho barranco. La parcela está sin cultivar y a la derecha encontramos varios bancales realizados de piedra en seco. En la otra parte del barranco, frente a este cocó, encontramos el cocó nº 9. Su profundidad es de 2.50 m hasta la puerta, y su diámetro interior es de 0.60 m. El estado de conservación es bueno; aunque ha perdido la cobertura del enlucido exterior y carece de puerta, es sólido y sobresale la piedra de la que está hecho. En su interior posee una ventana ciega para el cubo. Señalado en nuestro Informe Patrimonio Arquitectónico I, como un cocó aledaño a la caseta nº 11 (pg. 18); la fotografía de esta caseta ha sido plagiada por la UTE Planifica-GR-EVREN y ARETE y referenciada con el nº 9.2.1.10 en su Memoria Científica Prospección Arqueológica (pg. 42). Dentro de dicha memoria este cocó es indicado por sus redactores en el apartado de “pous”, cuya

fotografía está reseñada como n ° 9.2.3.4 (pg. 54).

- **PROBLEMÁTICAS:** Proyecto de creación de un Polígono Industrial. Falta de mantenimiento.

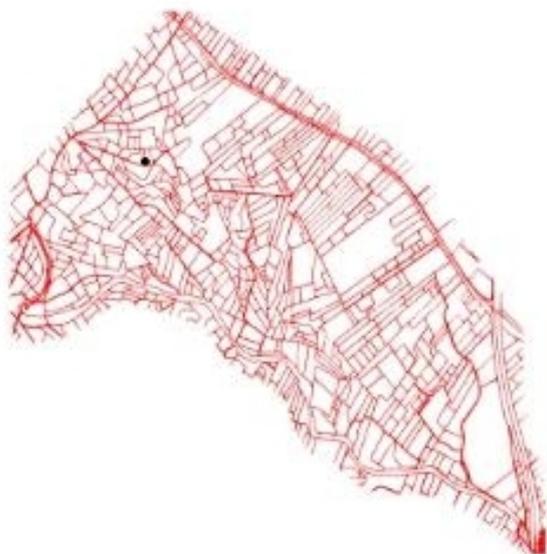
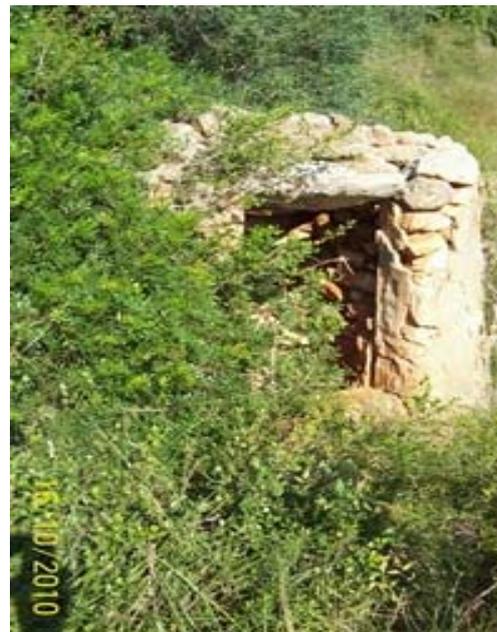
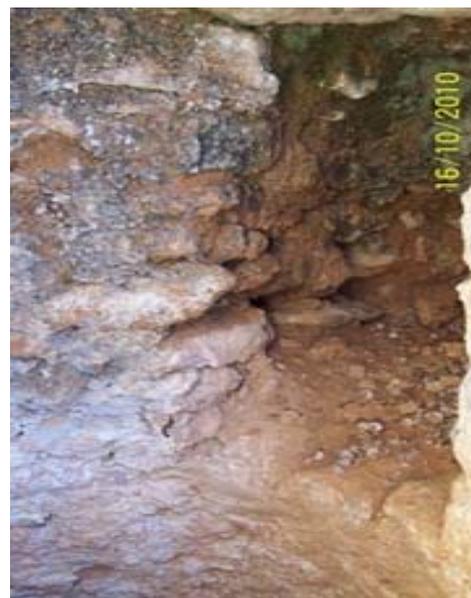
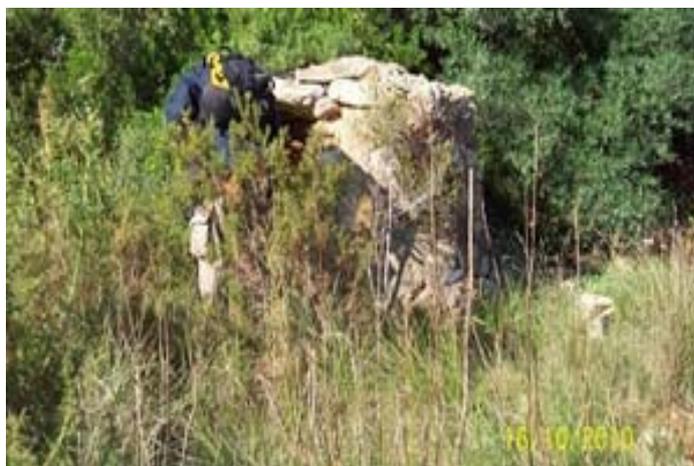
Nº 9 COCÓ

- **TÉRMINO:** Vinaròs.
- **SITUACIÓN:** Partida Soterranyes, Polígono 43, Parcela nº 49.
- **PARAJE:** Ladera del barranco de Venta Barana.
- **FORMA DE PLANTA:** Redonda.

- **OBSERVACIONES:** Cocó situado en la ladera derecha del barranco (sentido descendente), prácticamente en su cauce, lo cual permitiría con mayor facilidad la obtención del agua, que transcurriría en ocasiones por el desnivel natural de su situación. Está entre matorrales y olivos, en el extremo de una finca transformada de naranjos, hoy sin cultivar. En la vertiente contraria del barranco, casi enfrente, se encuentran ubicados el cocó nº 8 y la caseta nº 11. Se halla en buen estado de conservación, aunque carece de puerta; en su interior, como casi todas estas construcciones, tiene una ventana ciega que servía para guardar el cubo con el que se sacaba el agua. Su profundidad, hasta la altura de la peana de la puerta, es de 1.60 m y su diámetro interior es de 0.82 m.

- **PROBLEMÁTICAS:** Proyecto de creación de un Polígono Industrial.

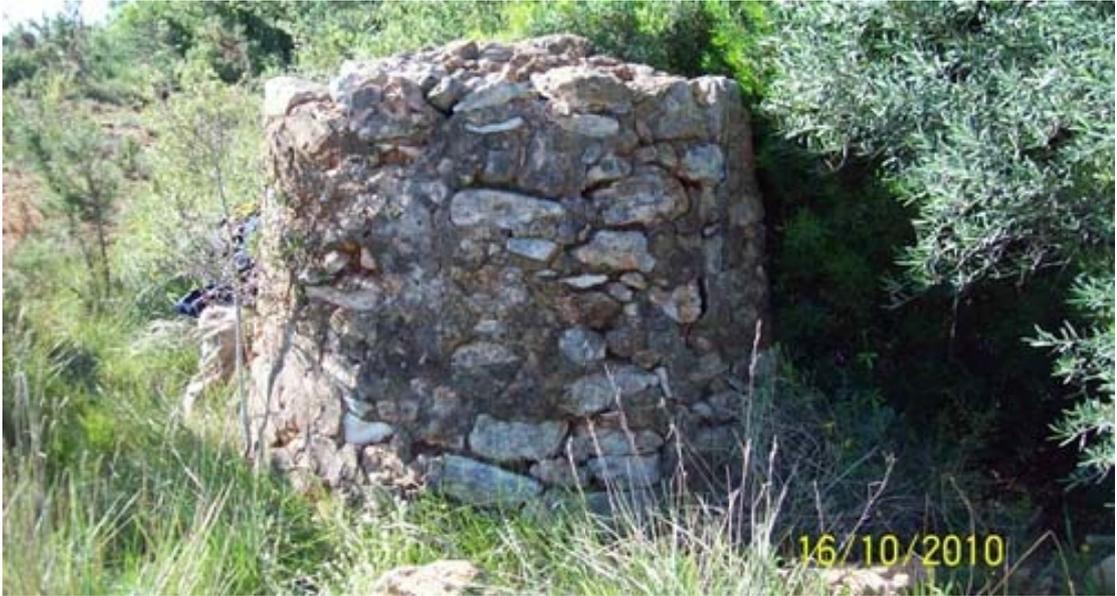
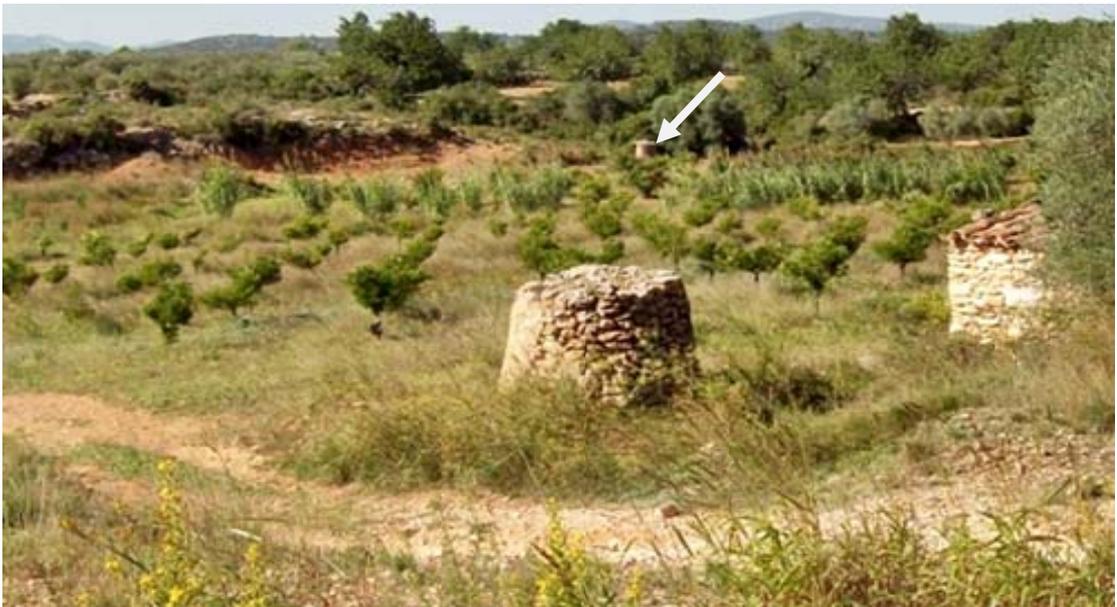
En la imagen superior vemos en primer plano el cocó nº 8, a su derecha la caseta nº11 y al fondo, en el margen contrario del barranco, donde indica la flecha, el elemento que estamos tratando aquí: el cocó nº9.

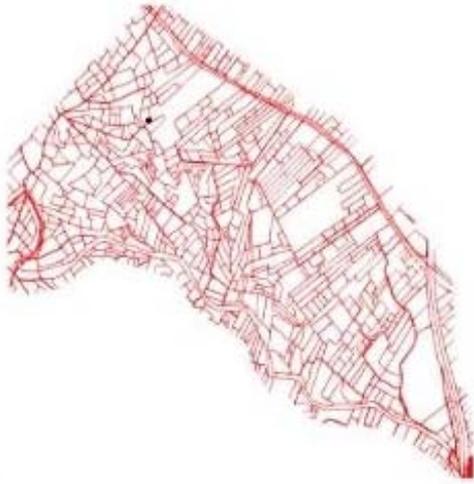
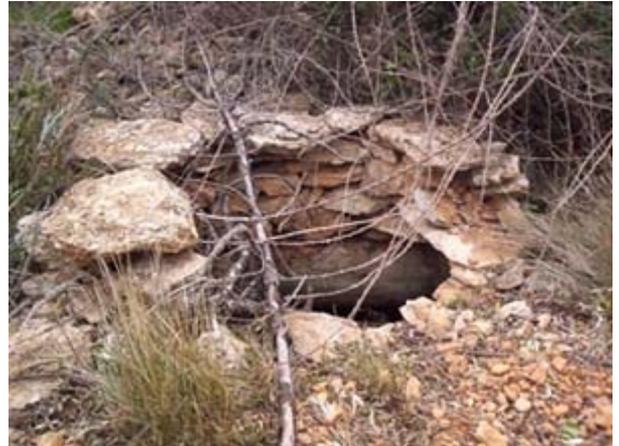
Nº 10 COCÓ

- **TÉRMINO:** Vinaròs.
- **SITUACIÓN:** Partida Soterranyes, Polígono 43, Parcela nº 35.
- **PARAJE:** Parcela de olivos y algarrobos.
- **FORMA DE PLANTA:** Circular.

- **OBSERVACIONES:** Se encuentra adosado a un margen de piedra en seco; en dicho margen a ambos lados y a escasos metros, hallamos varias construcciones. Aunque su forma exterior es circular, cuando nos acercamos y observamos su interior vemos que ésta es ovalada. Tiene una profundidad de 1.80 m y su perfil interior es de 1.55 m de largo por 0.88 m de ancho de un lado y 0.60 m del otro. Estado de conservación: exteriormente esta semi-destruido, quedando solo un trozo de muro del círculo que lo corona, de 0.60 m de alto y 0.50 m de ancho. La UTE Planifica-GR-EVREN y ARETE en su Memoria Científica Prospección Arqueológica (pg. 54) referencia su fotografía con el nº 9.2.3.1.

- **PROBLEMÁTICAS:** Proyecto de creación de un Polígono Industrial. Deterioro por abandono y falta de mantenimiento.

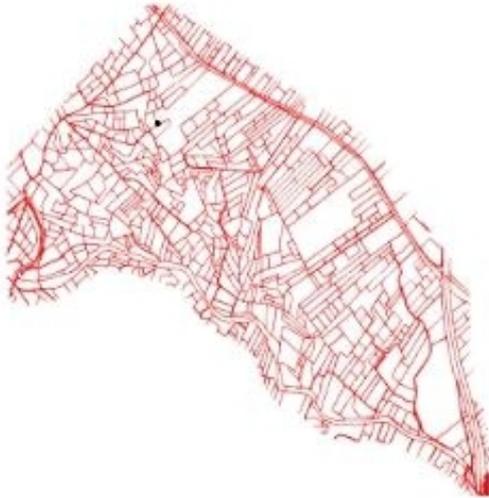
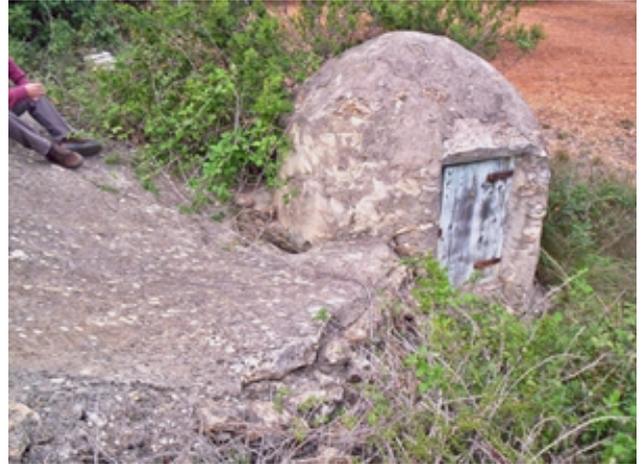
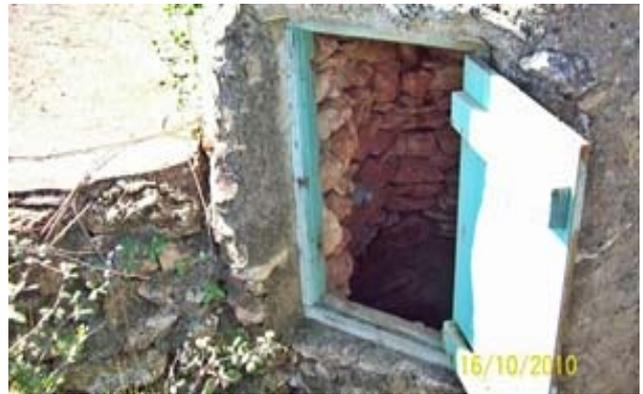
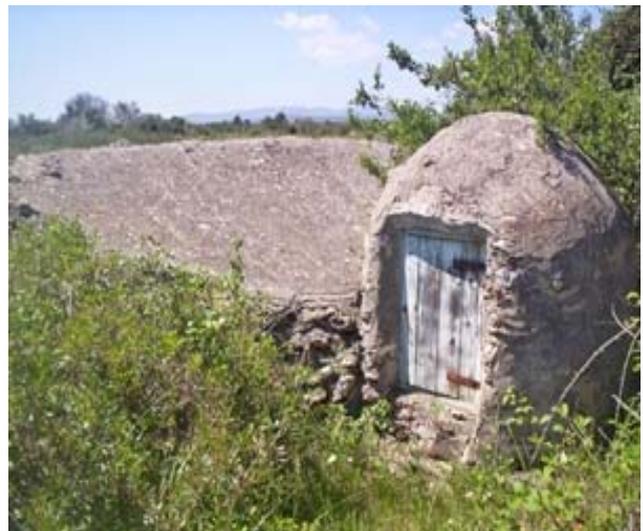
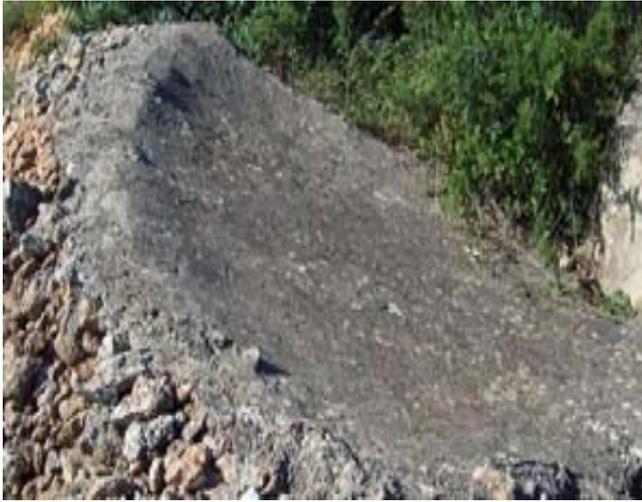
Nº 11 COCÓ-CISTERNA

- **TÉRMINO:** Vinaròs.
- **SITUACIÓN:** Partida Soterranyes, Polígono 43, Parcela nº 35.
- **PARAJE:** Parcela de olivos y algarrobos.
- **FORMA DE PLANTA:** Circular.

- **OBSERVACIONES:** Situado adosado a un margen; como se puede observar se ha alzado de esta tapia y se le ha dado inclinación para hacer la función de terraza, dirigiendo el agua hasta el pequeño orificio de entrada. El cocó se encuentra en el centro imaginario de la circunferencia y la parte de la terraza ocuparía una cuarta parte de ella. Se encuentra en un extremo del olivar y en la esquina del antiguo campo de tiro. Su profundidad es de 2.50 m, con un diámetro de 0.90 m. El estado de conservación es muy bueno. En este mismo margen y a escasos metros, está el cocó nº 3. La UTE Planifica-GR-EVREN y ARETE en su Memoria Científica Prospección Arqueológica (pg. 54) referencia su fotografía como pou nº 9.2.3.2.

dirigiendo el agua hasta el pequeño orificio de

- **PROBLEMÁTICAS:** Proyecto de creación de un Polígono Industrial.

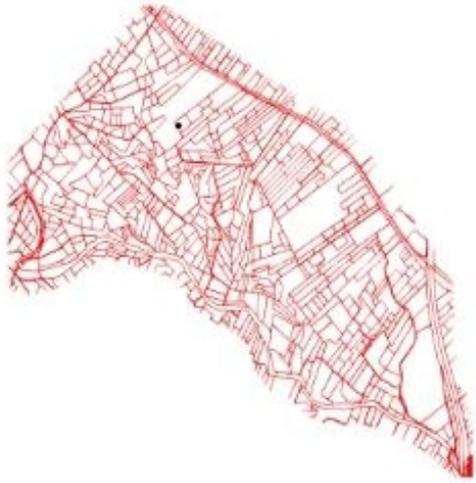
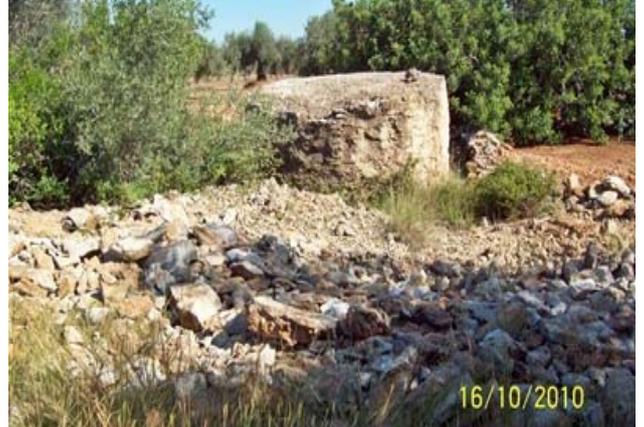
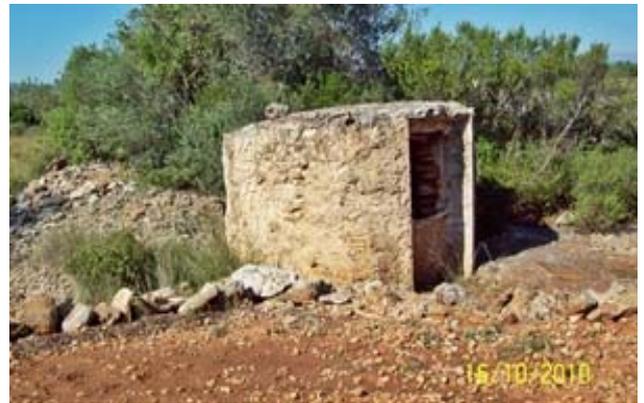
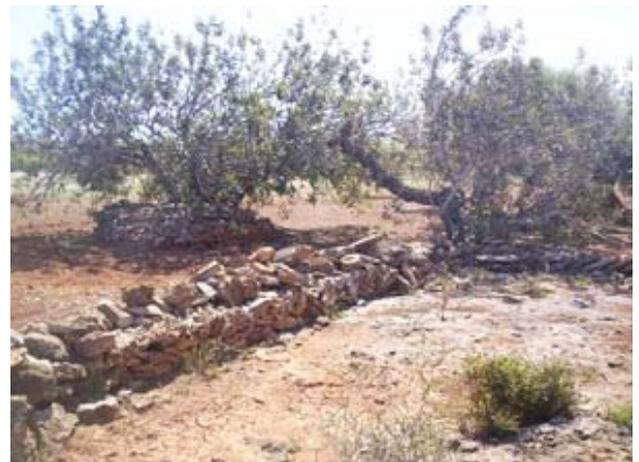
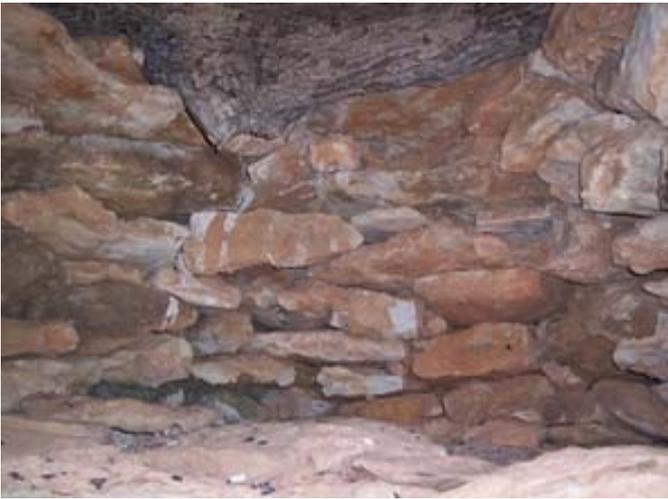
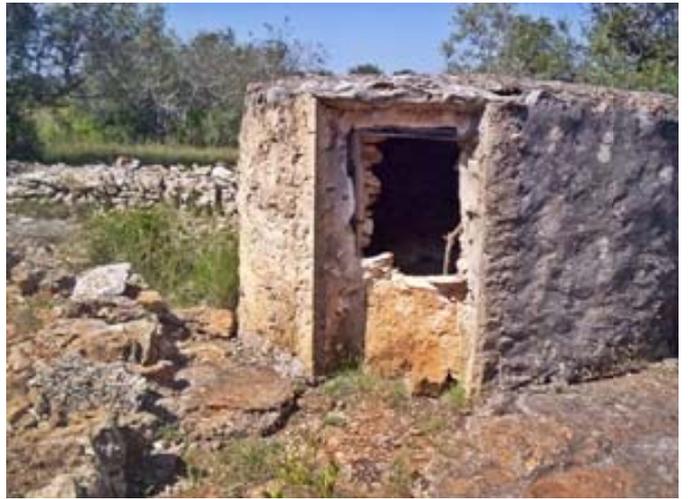
Nº 12 COCÓ

- **TÉRMINO:** Vinaròs.
- **SITUACIÓN:** Partida Soterranyes, Polígono 43, Parcela nº 553
- **PARAJE:** Parcela de olivos y algarrobos.
- **FORMA DE PLANTA:** Ovoide.

- **OBSERVACIONES:** Situado en el margen de una finca, junto al antiguo campo de tiro. Se encuentra encima de una gran roca madre con cierta inclinación, lo que ha permitido el vallado de la zona con piedras para dirigir la escorrentía hacia el interior del cocó; el cual tiene un pequeño orificio por el frente de la puerta, para permitir la entrada del agua. En su interior posee una pequeña plataforma, que podría servir para mantener frescos los alimentos, además de resguardados. La cubierta interior del cocó está formada por troncos de madera, con grandes losas de piedra y el exterior esta enlucido de material. Su profundidad es de 2.20 m hasta la peana de la puerta, con un diámetro interior de 1.70 m. El estado de conservación es bueno.

- **PROBLEMÁTICAS:** Proyecto de creación de un Polígono Industrial.

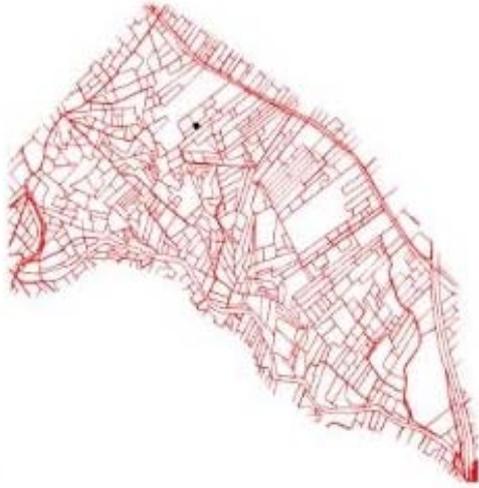
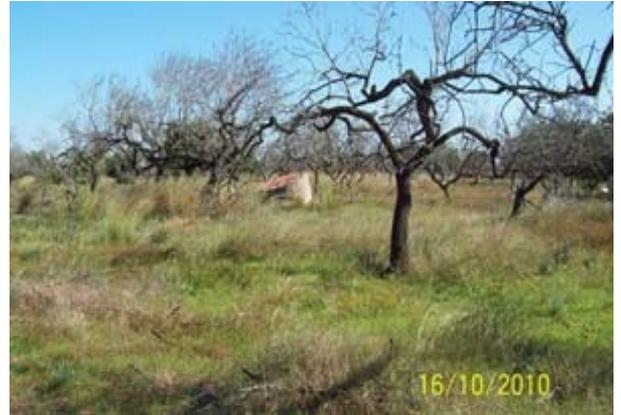
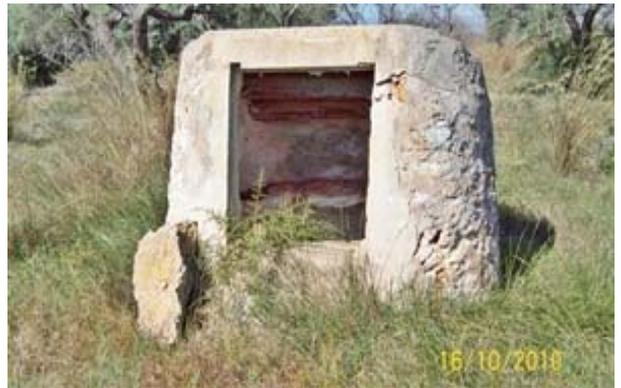
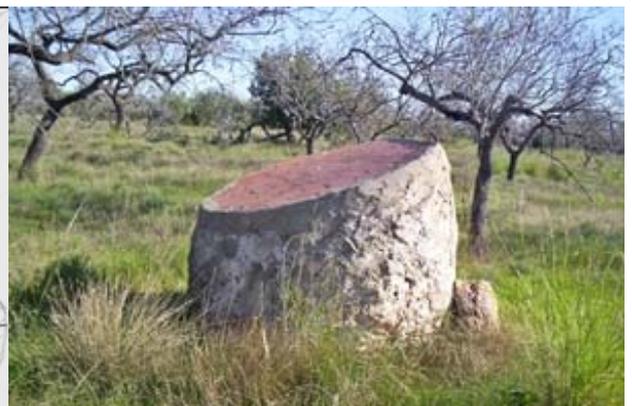
Nº 13 COCÓ

- **TÉRMINO:** Vinaròs.
- **SITUACIÓN:** Partida Soterranyes, Polígono 43, Parcela nº 57.
- **PARAJE:** Parcela de almendros.
- **FORMA DE PLANTA:** Redonda.

- **OBSERVACIONES:** Situado en un campo abandonado de almendros. En el exterior la cubierta es de rasilla, en el interior se aprecia que el techo es de vigas de madera y machihembrados. Internamente, el perímetro está rodeado por un saliente de 30 centímetros, que suponemos sería para colocar el cubo y mantener fresca la comida. Techumbre con inclinación a un agua. La profundidad del cocó hasta la base de la puerta es de 2.10 m y su diámetro interior es de 1.15 m. El estado de conservación es muy bueno, aunque le falta la puerta. La UTE Planifica-GR-EVREN y ARETE en su Memoria Científica Prospección Arqueológica (pg. 54) referencia su fotografía como pou nº 9.2.3.3.

- **PROBLEMÁTICAS:** Proyecto de creación de un Polígono Industrial.
