INFORME PATRIMONIO ARQUITECTÓNICO, II

LA PIEDRA Y EL AGUA

Zona Soterranyes Baixes, Polígono 43

Vinaròs (Castellón)

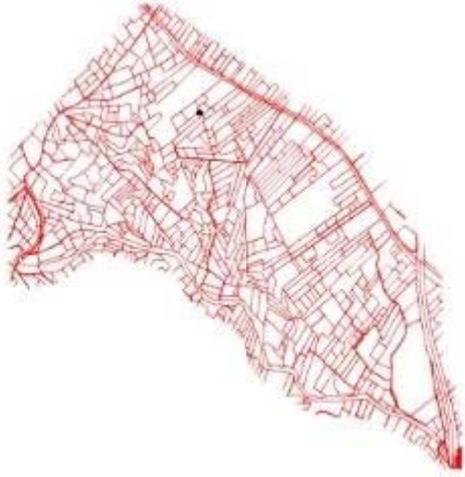
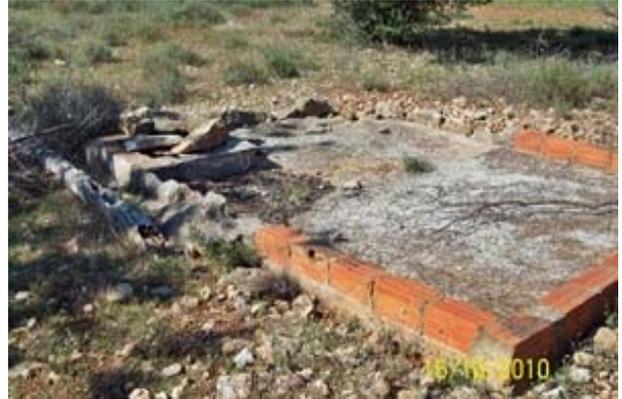
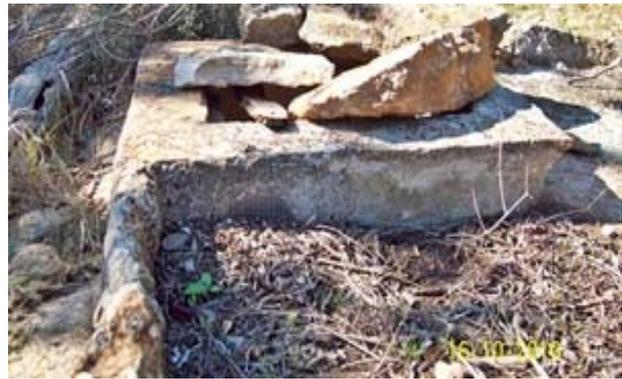
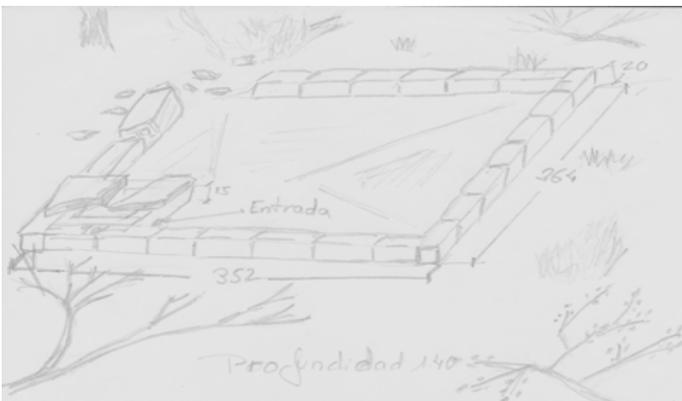
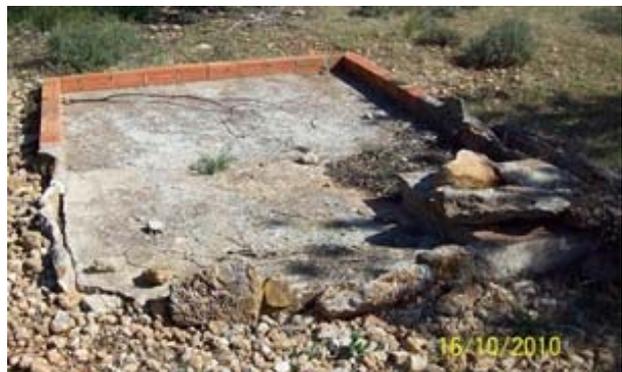
Nº 14 CISTERNA

- **TÉRMINO:** Vinaròs.
- **SITUACIÓN:** Partida Soterranyes, Polígono 43, Parcela nº 57.
- **PARAJE:** Finca de olivos y algarrobos.
- **FORMA DE PLANTA:** Rectangular.
- **OBSERVACIONES:** Cisterna de forma rectangular levantada sobre el terreno, con una pequeña pendiente hacia la zona de más desnivel, donde está ubicada la entrada. El perímetro está rodeado de ladrillos de 20 centímetros de alto; está muy deteriorada, falta la puerta y algunos ladrillos. Sus dimensiones son 3.52 m x 2.64 m, con una profundidad de 1.40 m.
- **PROBLEMÁTICAS:** Proyecto de creación de un Polígono Industrial. Deterioro por abandono y falta de mantenimiento.

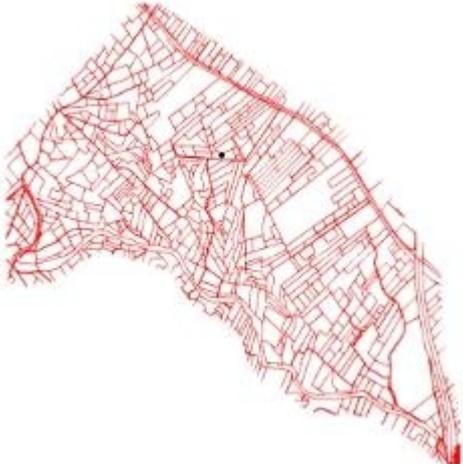
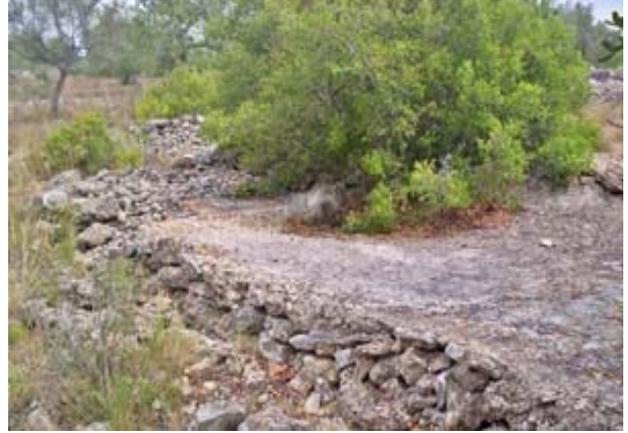
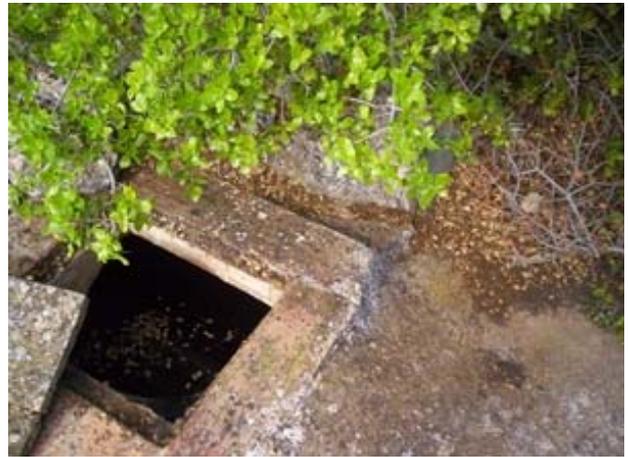
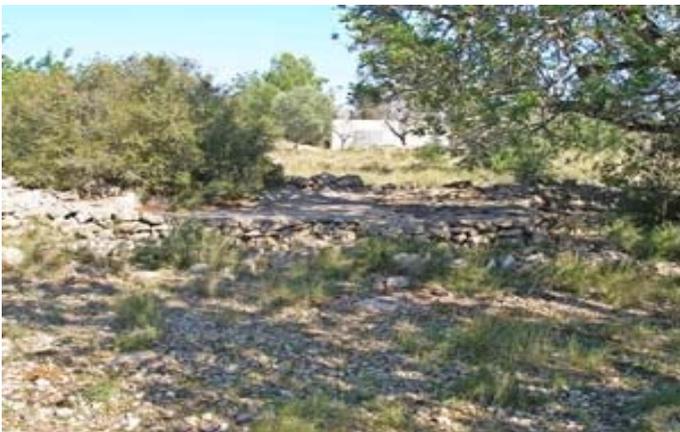
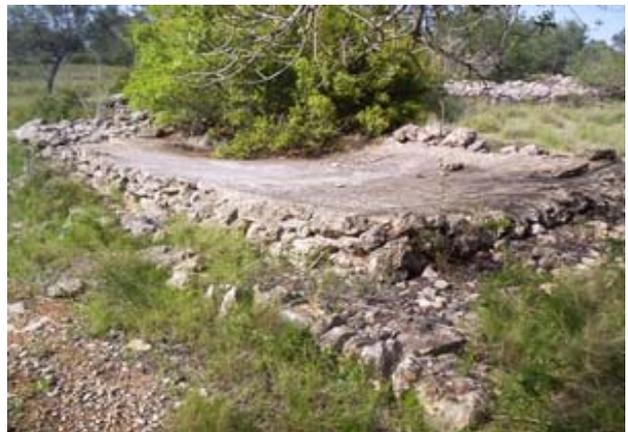
Nº 15 CISTERNA

- **TÉRMINO:** Vinaròs.
- **SITUACIÓN:** Partida Soterranyes, Polígono 43, Parcela nº 70.
- **PARAJE:** Parcela de olivos y algarrobos.
- **FORMA DE PLANTA:** Rectangular.
- **OBSERVACIONES:** Se encuentra adosada al margen y a 35 m de un camino. La puerta dispone de una tapadera y al lado está la entrada del agua; ésta se halla un poco obstruida por la vegetación. Sus dimensiones exteriores son de 4.75 m x 3.50 m; la función real de esa gran superficie es para la captación del agua de lluvia, ya que su capacidad interior es más reducida. Sus medidas interiores son: 1.90 m x 3.50 m con una profundidad de 1.05 m. Se conserva en buen estado.
- **PROBLEMÁTICAS:** Proyecto de creación de un Polígono Industrial.

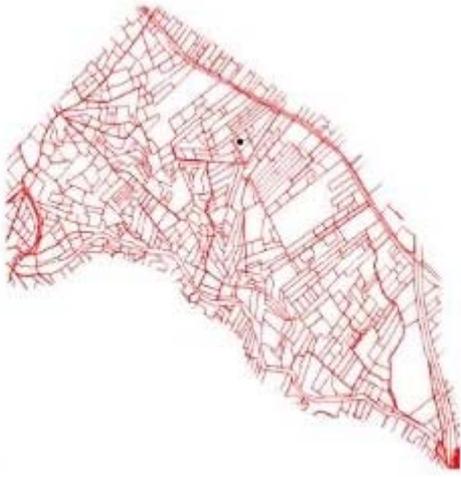
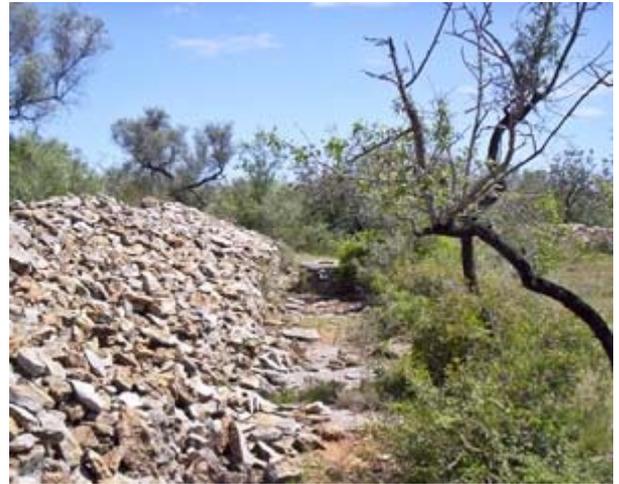
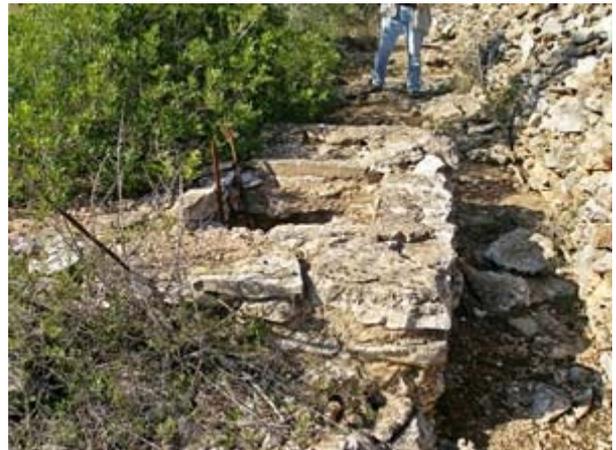
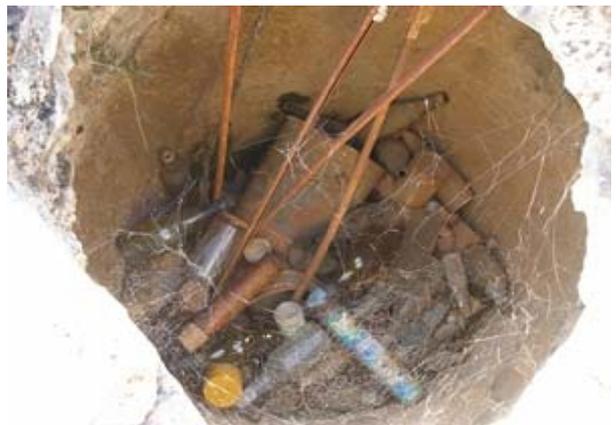
Nº 16 COCÓ

- **TÉRMINO:** Vinaròs.
- **SITUACIÓN:** Partida Soterranyes, Polígono 43, Parcela nº 85.
- **PARAJE:** Parcela de olivos y algarrobos.
- **FORMA DE PLANTA:** Rectangular.
- **OBSERVACIONES:** Situada a 85 centímetros de un margen de grandes dimensiones (1.70 m de alto y 4 m de ancho). Entre el cocó y el margen hay un pequeño pasillo. La finca es de olivos y algarrobos. En su interior, de forma ovoide, se observan botellas vacías. Su profundidad es de 2.00 m, con un diámetro interno de 1.00 m. Estado de conservación: se denota abandono y suciedad interior, ante la falta de agua.
- **PROBLEMÁTICAS:** Proyecto de Polígono Industrial. Falta de mantenimiento.

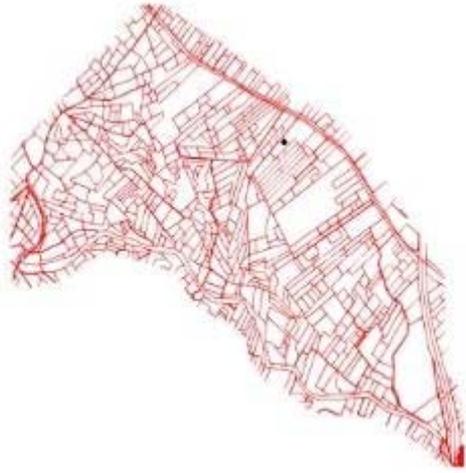
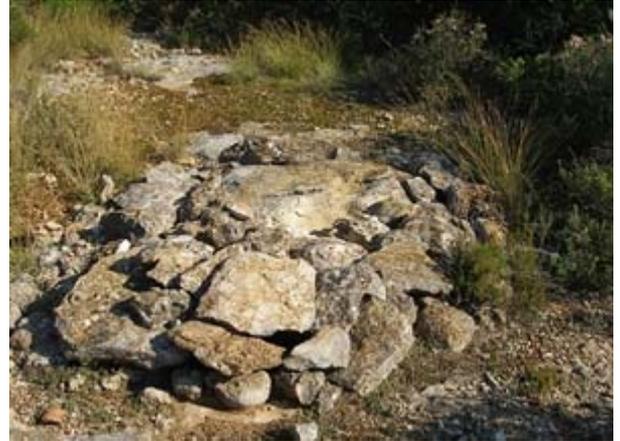
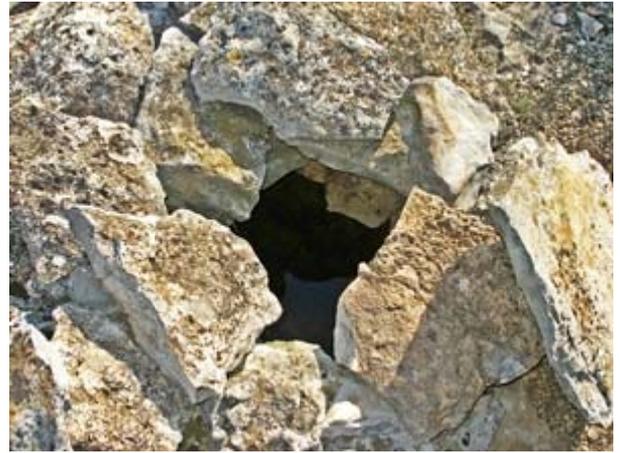
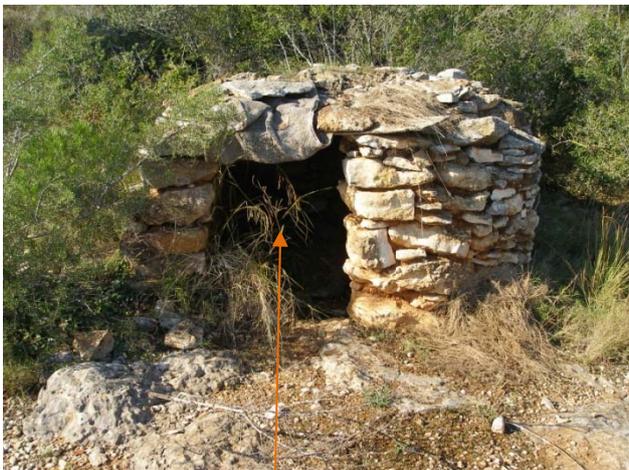
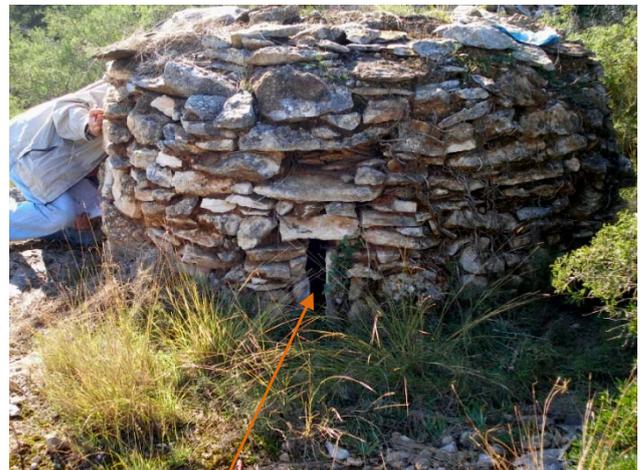
Nº 17 CLOT

- **TÉRMINO:** Vinaròs.
- **SITUACIÓN:** Partida Soterranyes, Polígono 43, Parcela nº 429.
- **PARAJE:** Entre matorrales.
- **FORMA DE PLANTA:** Irregular.
- **OBSERVACIONES:** Zona de matorral, con pinos piñoneros (*Pinus pinea*), en parcela de almendros. La finca cuenta además con la caseta nº 32 (véase Informe Patrimonio Arquitectónico I, pg. 42) una barraca de filat y un majano (donde se acumulaba la piedra para su posterior uso). El clot está cubierto de losas que evitan la evaporación del agua, destacando una de grandes dimensiones: 1.35 m x 0.90 m x 0.22 m. Medidas del clot: 2.40 m x 1.35 m y 0.70 m de profundidad. Estado de conservación: bueno. Aparece representado en el dibujo como nº 1.
- **PROBLEMÁTICAS:** Proyecto de creación de un Polígono Industrial.

Entrada a filat (izquierda) y abertura desde donde se vigila la piqueta (derecha)

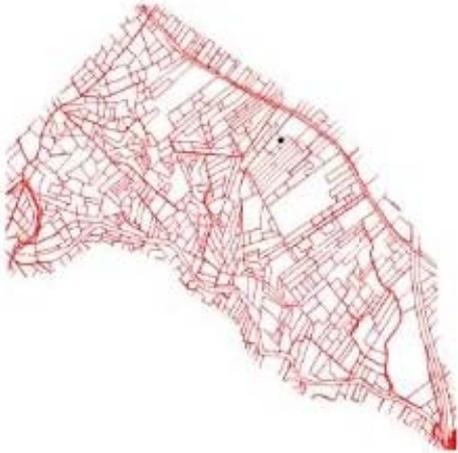
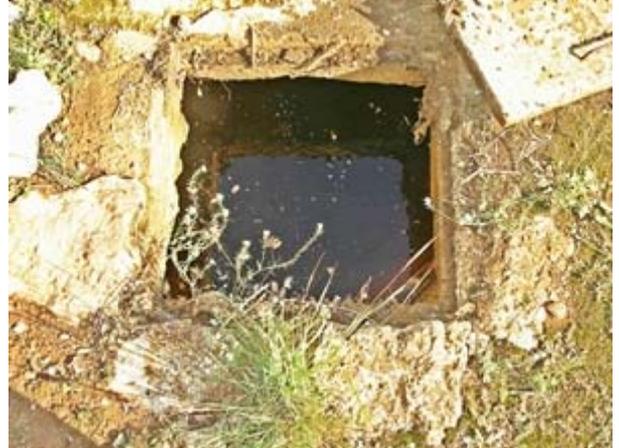
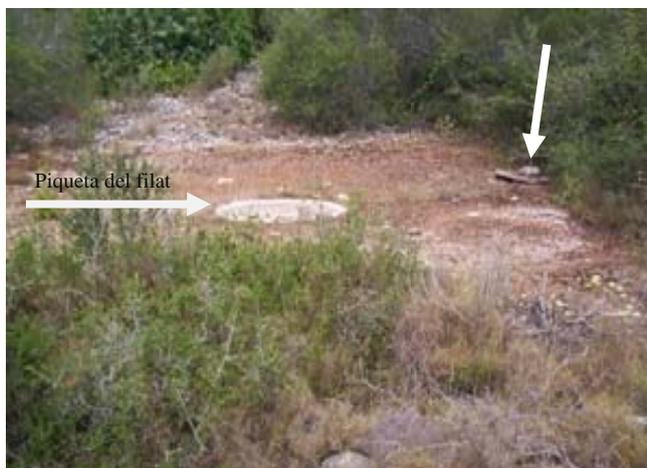
Nº 18 CLOT

- **TÉRMINO:** Vinaròs.
- **SITUACIÓN:** Partida Soterranyes, Polígono 43, Parcela nº 429.
- **PARAJE:** Matorrales.
- **FORMA DE PLANTA:** Irregular.
- **OBSERVACIONES:** Situado a escasos metros y en la misma parcela que el nº 17. No pudimos establecer las dimensiones por estar soterrado bajo la superficie del terreno. La profundidad es de 1.50 m; el clot está cubierto con tapa de material provista de asas. La parcela está al lado de un camino vecinal. Su estado de conservación es bueno. Está representado en el dibujo con el nº 2.
- **PROBLEMÁTICAS:** Proyecto de creación de un Polígono Industrial.

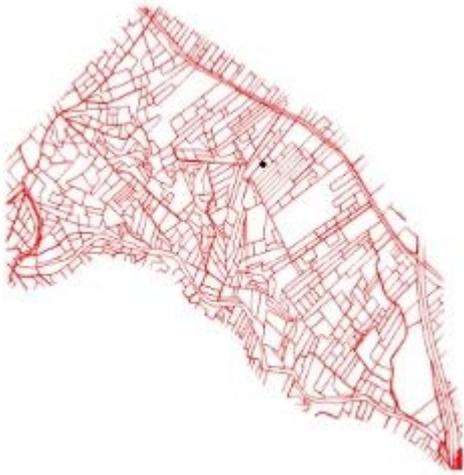
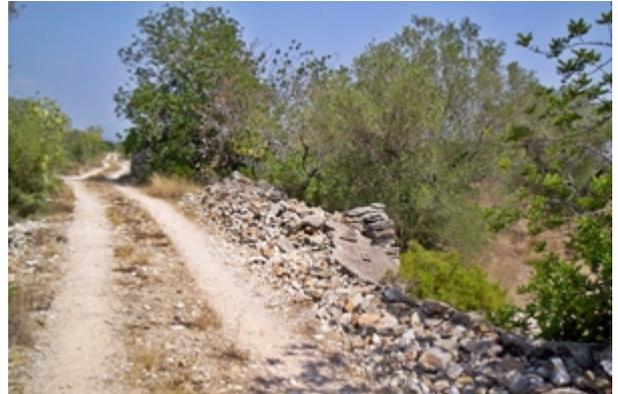
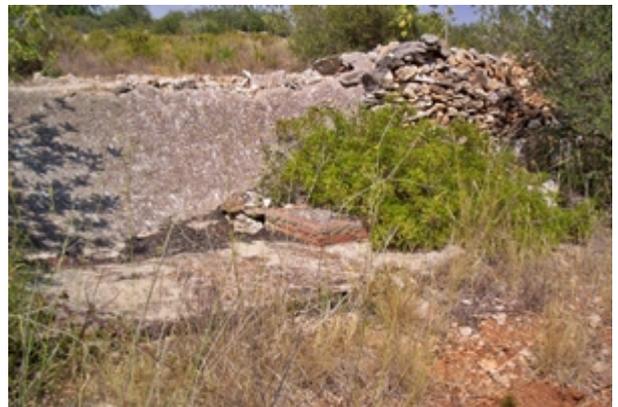
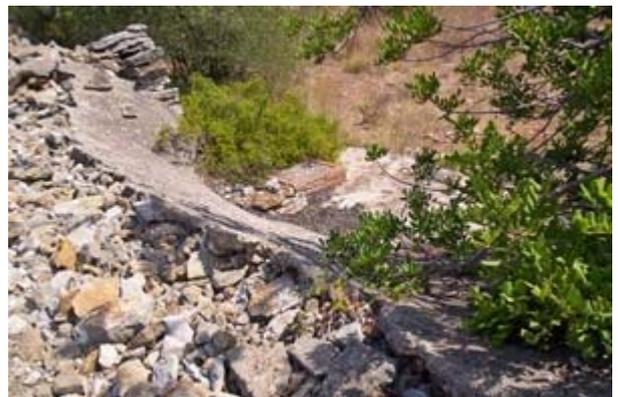
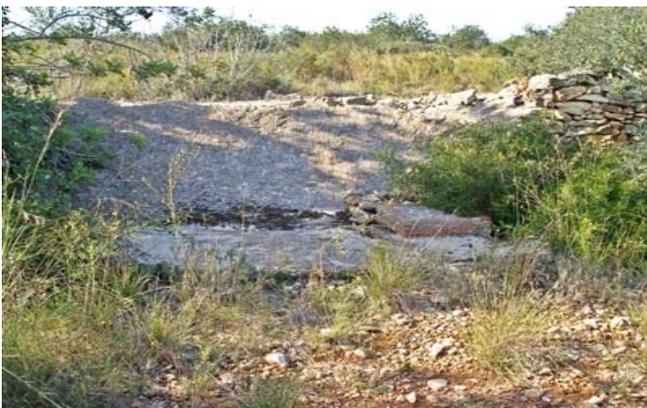
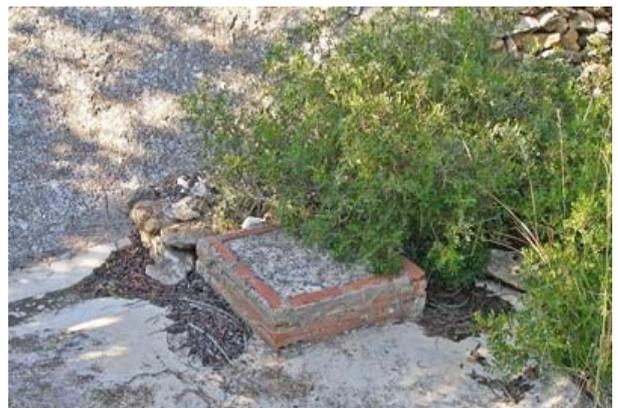
Nº 19 CISTERNA

OBSERVACIONES: Situada adosada a un camino, la parcela está a 1.20 m por debajo del nivel de la calzada, lo que aprovecharon para realizar esta cisterna. Está construida con piedra y enlucida con cemento, dándole cierta forma; sus dimensiones son de 5 m x 2 m. En esta parcela está la caseta nº 39 a unos 15 m continuando el margen. Su profundidad es de 1.80 m. Estado de conservación: bueno.

PROBLEMÁTICAS: Proyecto de creación de un Polígono Industrial.

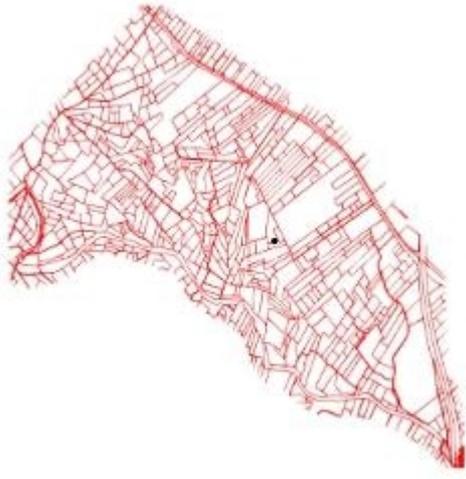
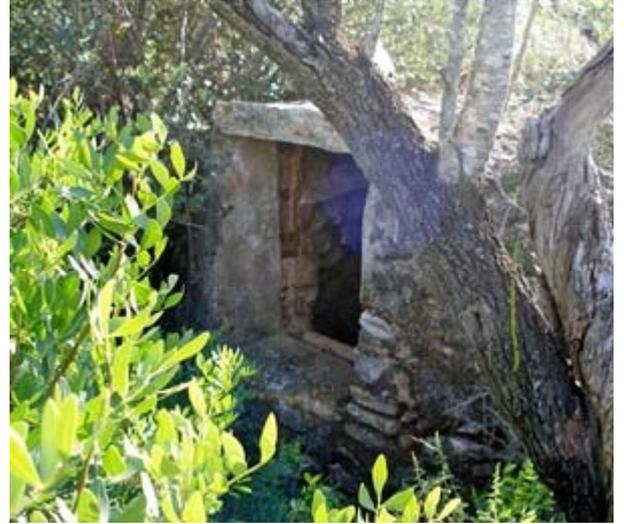
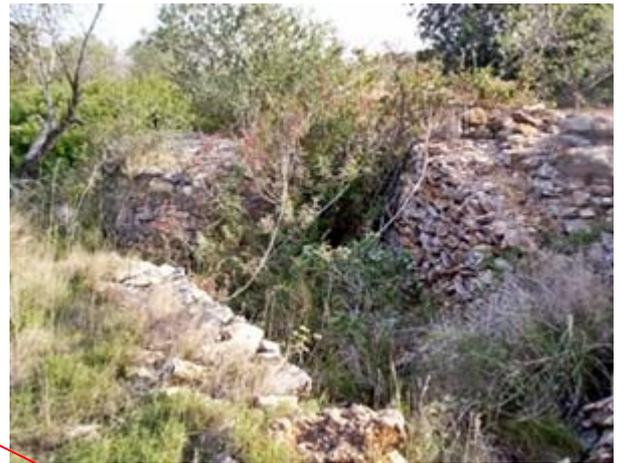
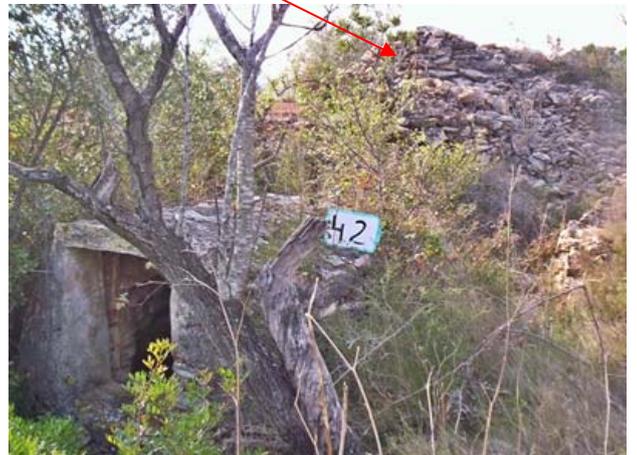
Nº 20 COCÓ

- **OBSERVACIONES:** Este cocó situado en fincas de algarrobos y olivos, ya se indicaba en la pg. 55 de nuestro Informe Patrimonio Arquitectónico I; detrás, en el mismo margen, se encuentra el conjunto de las [casetas nº 42](#) formando un gran complejo arquitectónico, y a 110 metros está la caseta nº 41. En la parcela contigua 301, encontramos dos olivos de grandes dimensiones. Este cocó es posiblemente el de mayores dimensiones, además de encontrarse en muy buen estado de conservación. Situado a 100 m de un camino vecinal. A escasos 150 m al Sur-Oeste encontramos una pineda, la cual alberga un pino piñonero (ejemplar nº 6) para el que hemos solicitado su catalogación como árbol de interés local (véase Informe sobre Árboles Monumentales o de Interés Local publicado en el año 2010 por Apnal-Ecologistas en Acción).

- **PROBLEMÁTICAS:** Proyecto de creación de un Polígono Industrial.

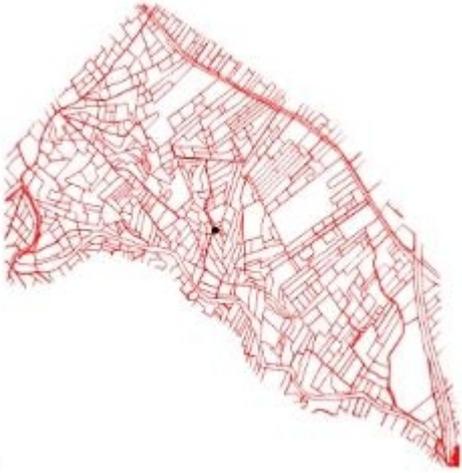
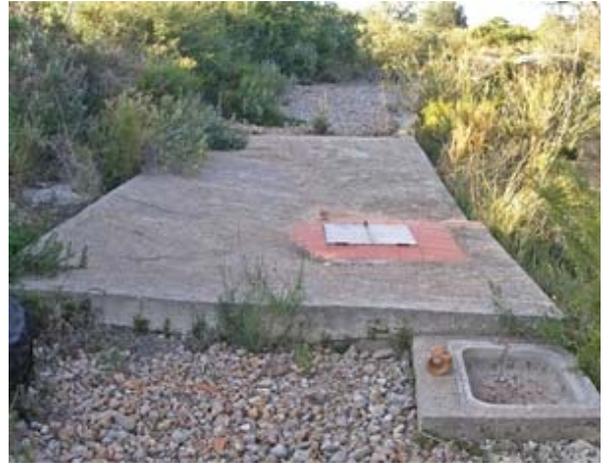
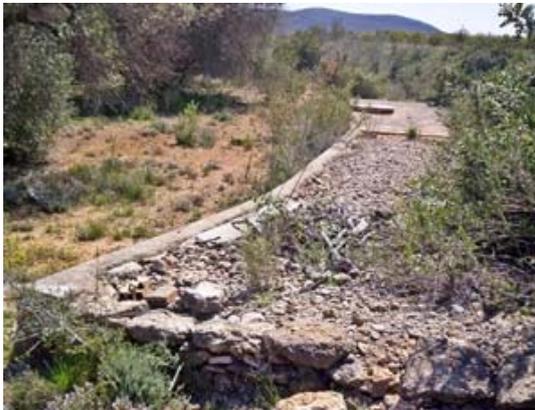
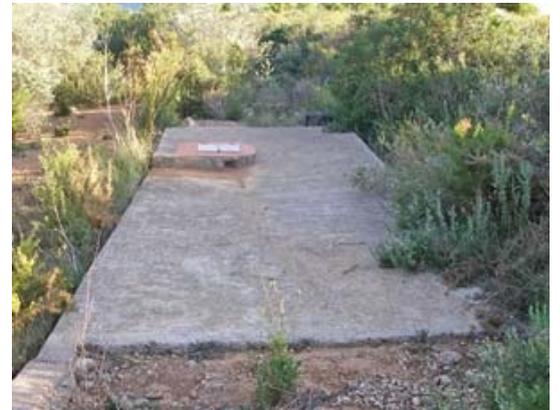
Nº 21 CISTERNA

- **TÉRMINO:** Vinaròs.
- **SITUACIÓN:** Partida Soterranyes, Polígono 43, Parcela nº 278.
- **PARAJE:** Parcela de olivos.
- **FORMA DE PLANTA:** Rectangular.
- **OBSERVACIONES:** Construcción levantada 37 cm sobre el terreno, formando una terraza donde se recogería el agua de lluvia; a través del desnivel dado, permitiría direccionar el flujo al

pequeño agujero de entrada, que encontramos cerca de la puerta por donde se extrae el agua. El interior es circular, tiene 72 cm de diámetro y 2.45 m de profundidad. Se encuentra situado en el extremo de la parcela, paralela al camino que se halla situado a 6 metros.

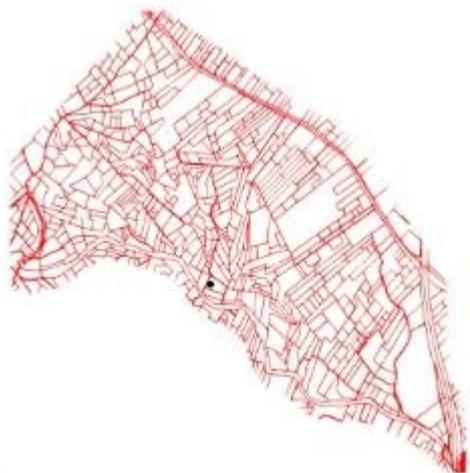
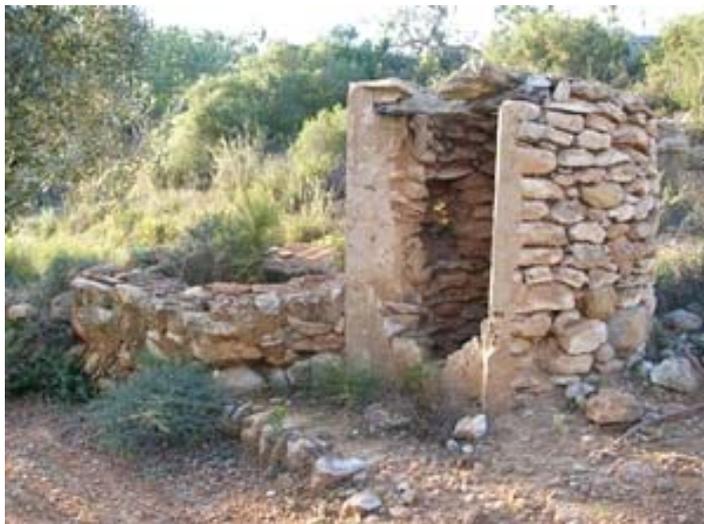
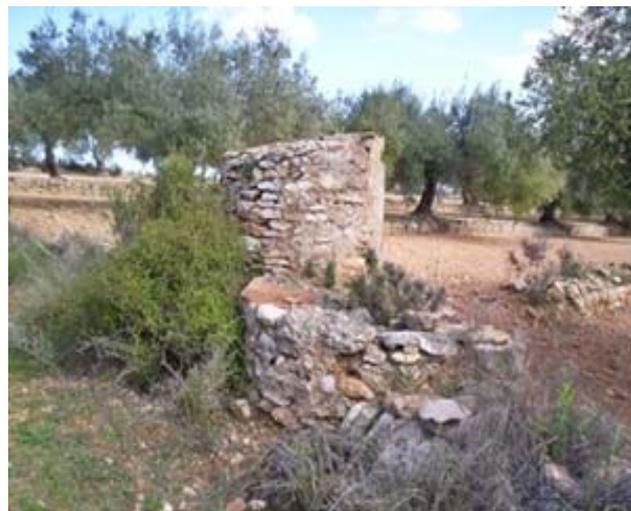
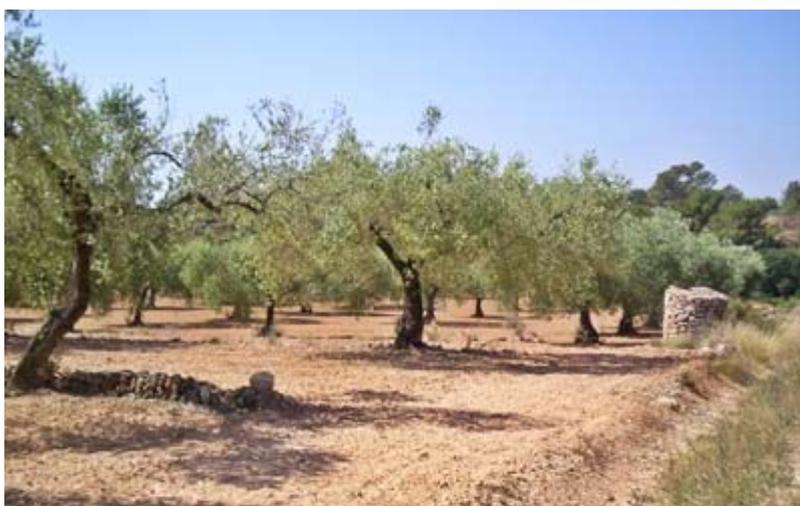
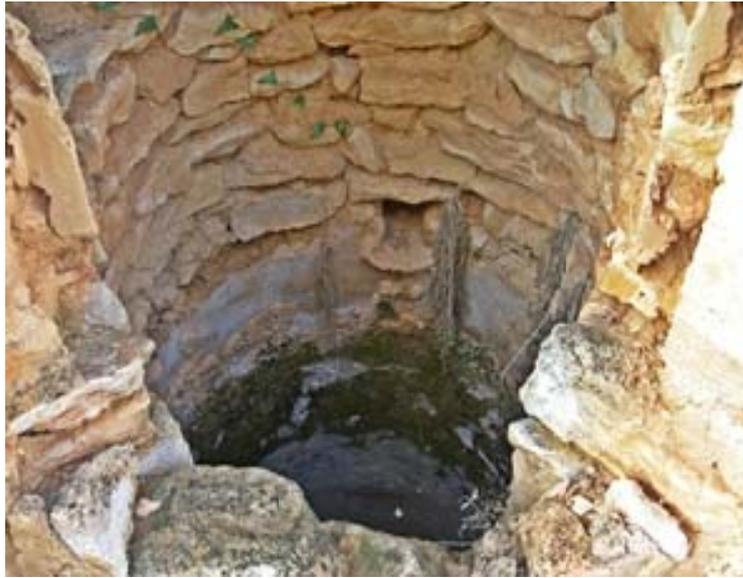
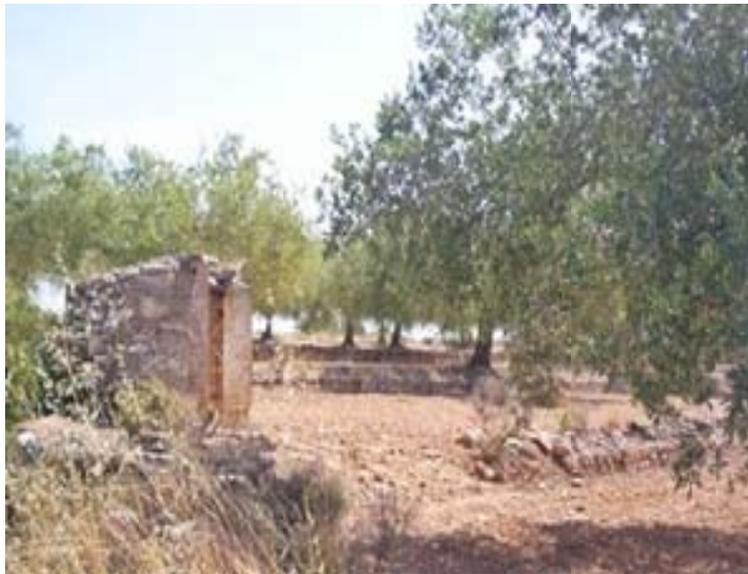
Nº 22 COCÓ

- **TÉRMINO:** Vinaròs.
- **SITUACIÓN:** Partida Soterranyes, Polígono 43, Parcela nº 269.
- **PARAJE:** Parcela de olivos.
- **FORMA DE PLANTA:** Circular.
- **OBSERVACIONES:** Situado en el extremo de una parcela de bancales direccionada hacia el barranco de Venta Barana, y al lado de un camino. Este cocó tiene adosado una pica donde debían de beber los animales. La cubierta tiene una inclinación de 30 centímetros hacia el exterior del camino. Falta la puerta y tiene un poco deteriorado el frente por donde se saca el agua.
- **PROBLEMÁTICAS:** Proyecto de creación de un Polígono Industrial. Deterioro por falta de mantenimiento.

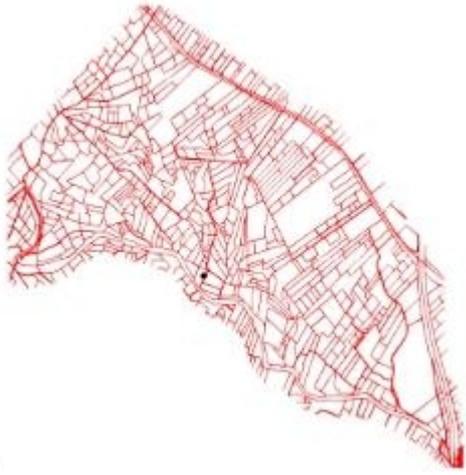
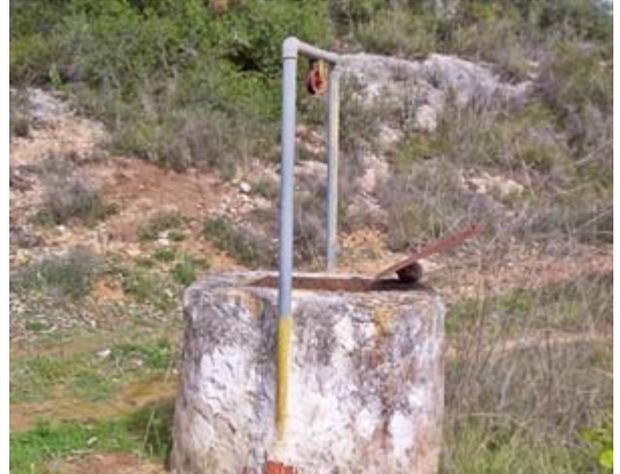
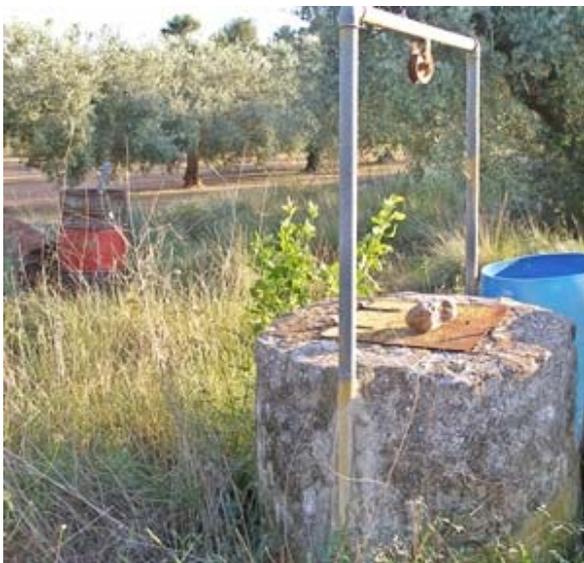
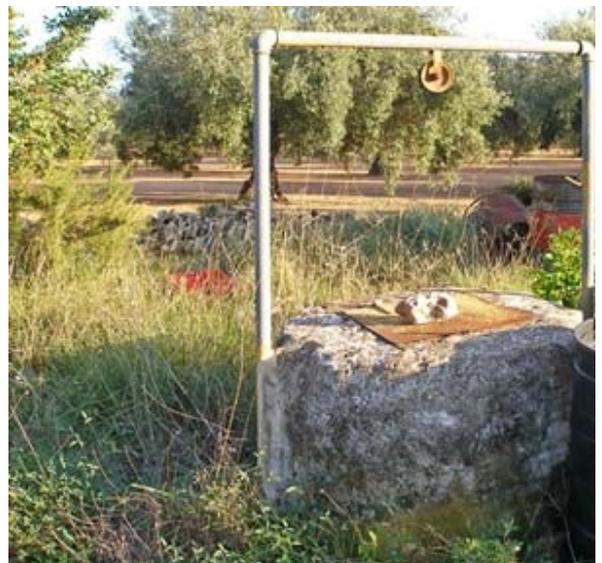
Nº 23 COCÓ

- **TÉRMINO:** Vinaròs.
- **SITUACIÓN:** Partida Soterranyes, Polígono 43, Parcela nº 266.
- **PARAJE:** Parcela de olivos y algarrobos.
- **FORMA DE PLANTA:** Circular.
- **OBSERVACIONES:** Situado en el borde de una finca de olivos, a 7 m de un camino vecinal cerca del barranco de Aiguaoliva o Surrac y al lado de la caseta nº 58 y nº 22 cocó. Es el único elemento que hemos encontrado con esta forma. Está construido con piedra y enlucido tanto interior como exteriormente; tiene una puerta de hierro por donde se saca el agua y el armazón de la carriola es de tubo galvanizado. El diámetro interior es de 1 metro y la profundidad de este cocó alcanza los 3.5 metros.
- **PROBLEMÁTICAS:** Proyecto de creación de un Polígono Industrial.

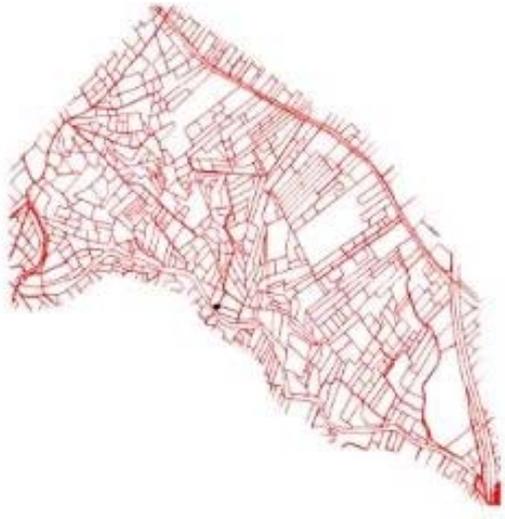
Nº 24 COCÓ

- **TÉRMINO:** Vinaròs.
- **SITUACIÓN:** Partida Soterranyes, Polígono 43, Parcela nº 266.
- **PARAJE:** Ubicada en camino.
- **FORMA DE PLANTA:** Circular.
- **OBSERVACIONES:** Situado en un camino vecinal que divide varias parcelas, cercano al barranco de Aiguaoliva. Realizada en piedra, mantiene el marco y la puerta que son de madera; la parte interior de la cubierta tiene vigas de madera y losas, la parte exterior está recubierta de guijarros y algo de tierra, afianzándola numerosas plantitas de uña de gato o crespinell (*Sedum sediforme*) que crecen sobre ella. Tiene un diámetro interno de 1.15 metros y una profundidad de 2.30 metros. Se encuentra en buen estado de conservación.
- **PROBLEMÁTICAS:** Proyecto de creación de un Polígono Industrial.

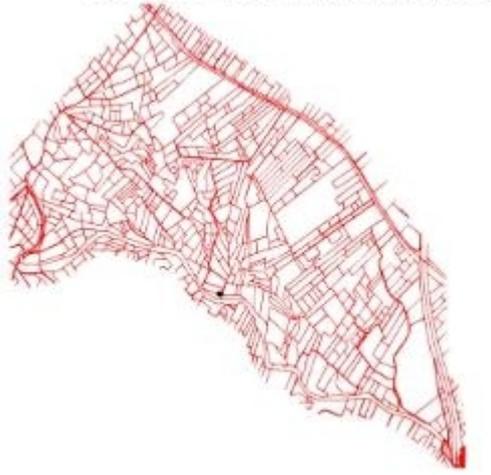
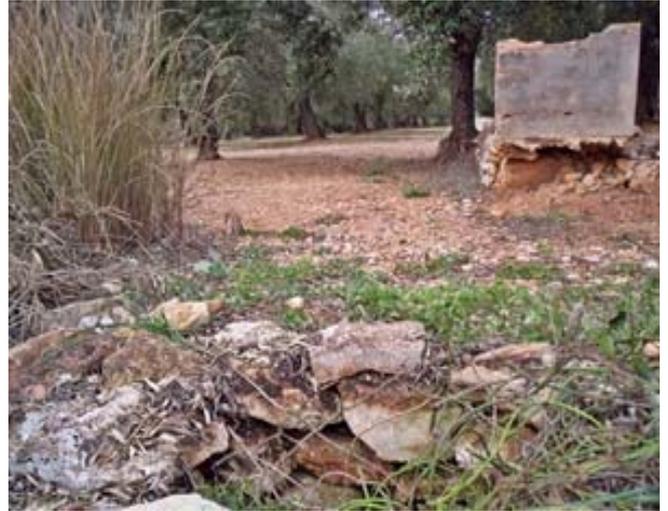
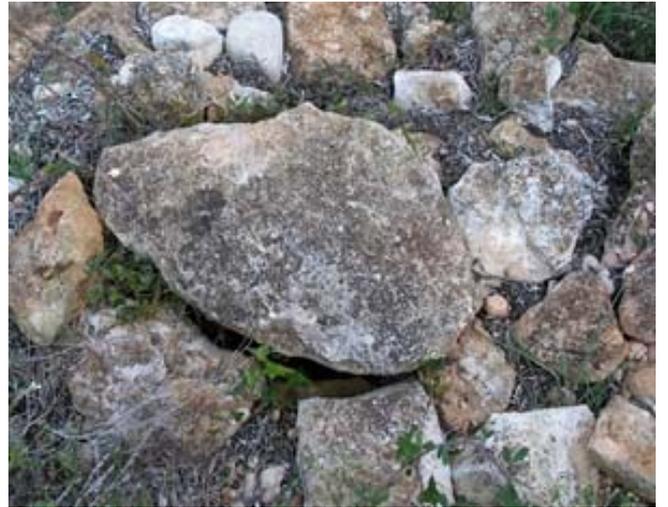
Nº 25 COCÓ

- **TÉRMINO:** Vinaròs.
- **SITUACIÓN:** Partida Soterranyes, Polígono 43, Parcela nº 268.
- **PARAJE:** Parcela de olivos y algarrobos.
- **FORMA DE PLANTA:** Circular.
- **OBSERVACIONES:** Situado en una parcela de olivos e integrado en el margen o pared del bancal al lado de un camino y a unos 30 metros del barranco de Aiguaoliva o Surrac. Carece de construcción que lo cubra, sólo posee una gran losa a modo de tapadera que no impide el avance de la zarzaparrilla (*Smilax aspera*). Sus medidas interiores son de 0.50 m de diámetro por 2.80 m de profundidad.
- **PROBLEMÁTICAS:** Proyecto de creación de un Polígono Industrial.

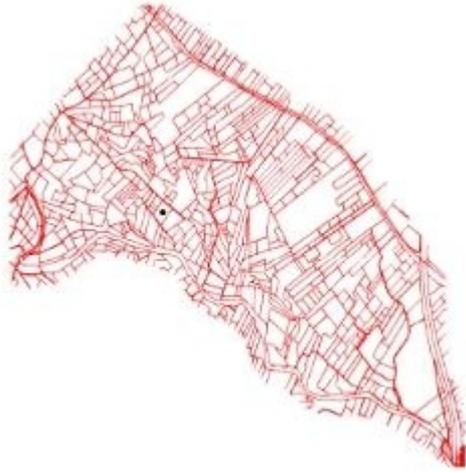
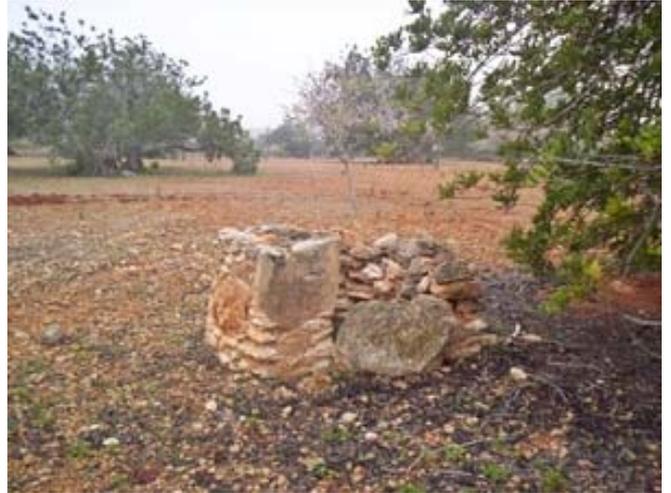
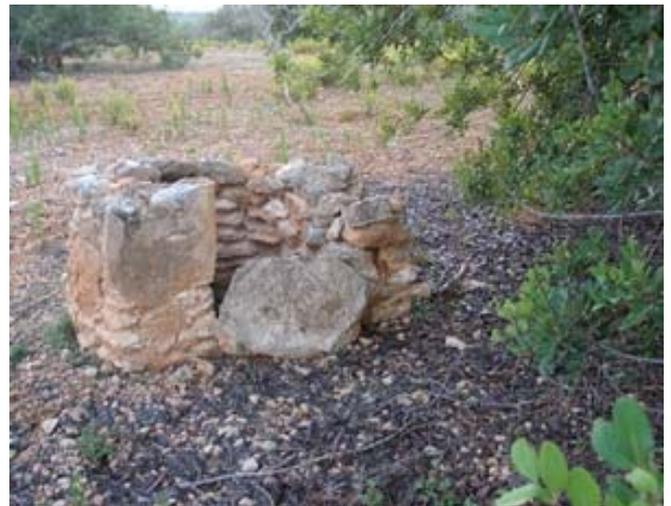
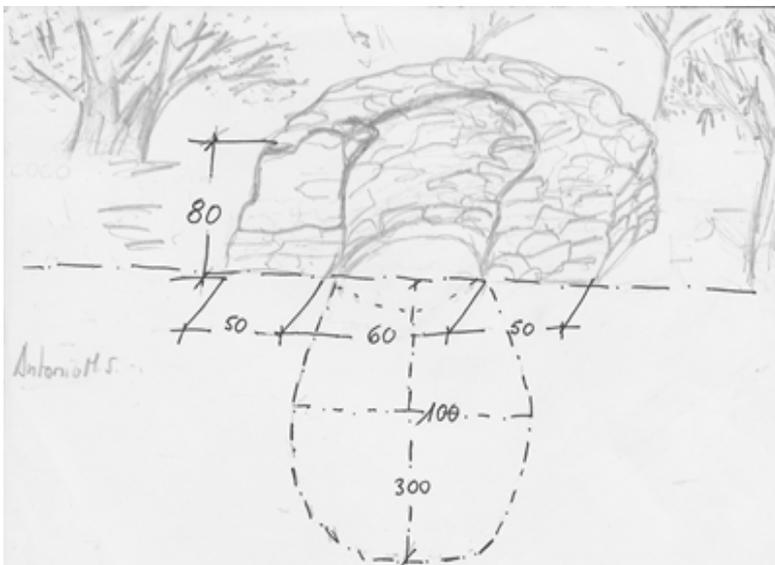
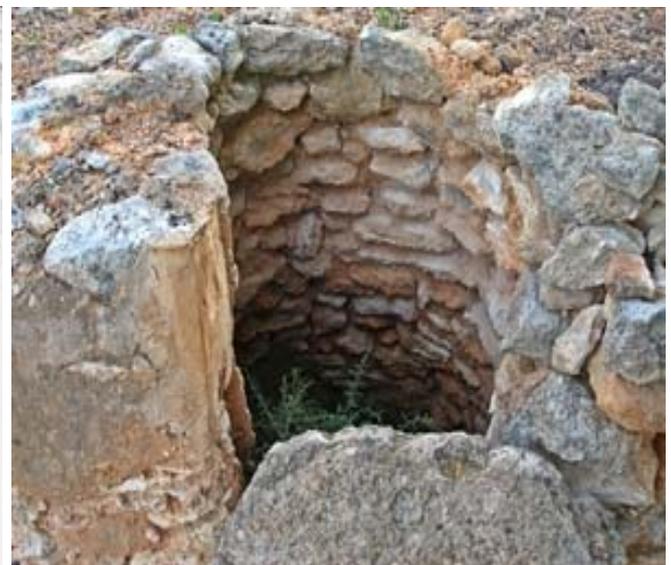
Nº 26 COCÓ

- **TÉRMINO:** Vinaròs.
- **SITUACIÓN:** Partida Soterranyes, Polígono 43, Parcela nº 243.
- **PARAJE:** Parcela de olivos y algarrobos.
- **FORMA DE PLANTA:** Circular.
- **OBSERVACIONES:** Situado en parcela de secano de algarrobos, almendros y olivos en producción. Se aprecian restos de lo que fue la construcción que lo formaba; en la parte de la puerta se observa una gran losa que debió de cubrirlo. En esta misma parcela encontramos la caseta nº 52.
- **PROBLEMÁTICAS:** Proyecto de creación de un Polígono Industrial. Deterioro por falta de mantenimiento.

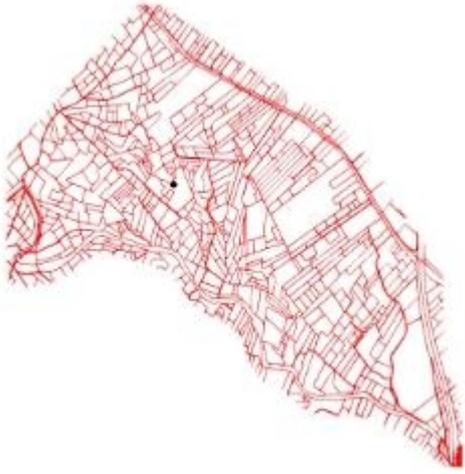
Nº 27 COCÓ

- **TÉRMINO:** Vinaròs.
- **SITUACIÓN:** Partida Soterranyes, Polígono 43, Parcela nº 220.
- **PARAJE:** Ladera del bco. de Venta Barana.
- **FORMA DE PLANTA:** Circular.
- **OBSERVACIONES:** Situado en la ladera del barranco, próximo a una parcela de naranjos sin cultivar, forma parte del conjunto de casetas nº 43, y ya se indicaba en la pg. 56 de nuestro Informe Patrimonio Arquitectónico I. Se conserva en buen estado. Sus medidas interiores son 1 m de diámetro por 2.50 m de profundidad.
- **PROBLEMÁTICAS:** Proyecto de creación de un Polígono Industrial.

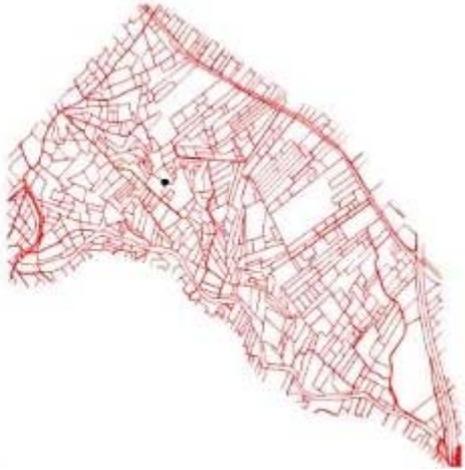
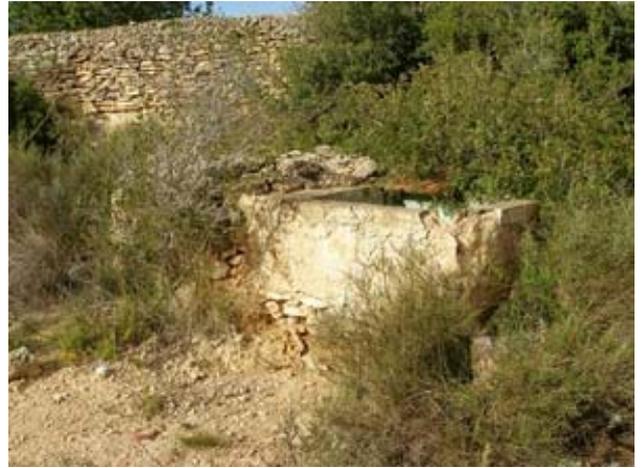
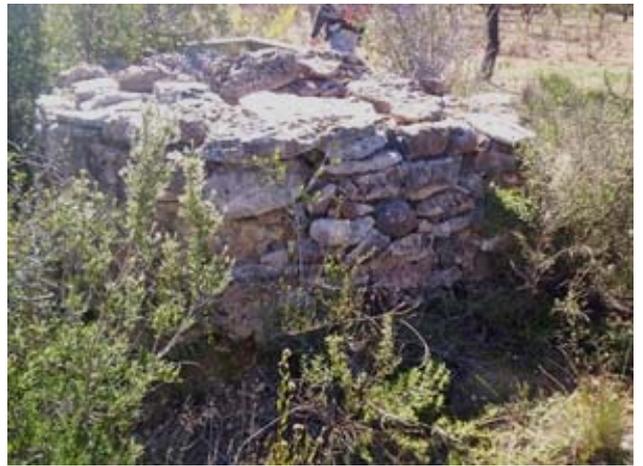
Nº 28 COCÓ

- **FORMA DE PLANTA:** Circular.
- **OBSERVACIONES:** Situado en la ladera izquierda del barranco de Venta Barana (sentido descendente), a 10 m de su margen. Lo forman dos construcciones unidas: una es el cocó, en este caso sin capilla que lo cubra y, unido a él, hay una especie de abrevadero donde bebería el mulo o caballo. El cocó está realizado en piedra por lo que parece más antiguo; el otro elemento es de material. A poca distancia de allí, siguiendo el cauce del barranco, encontramos el conjunto de casetas nº 43. Medidas interiores: tiene 0.78 m de diámetro por 2.30 m de profundidad. La masa verde que se ve en el fondo del cocó, probablemente la forme la planta conocida como lenteja de agua (*Lemna gibba*). La UTE Planifica-GR-EVREN y ARETE en su Memoria Científica Prospección Arqueológica (pg. 54) referencia su fotografía con el nº 9.2.3.5.

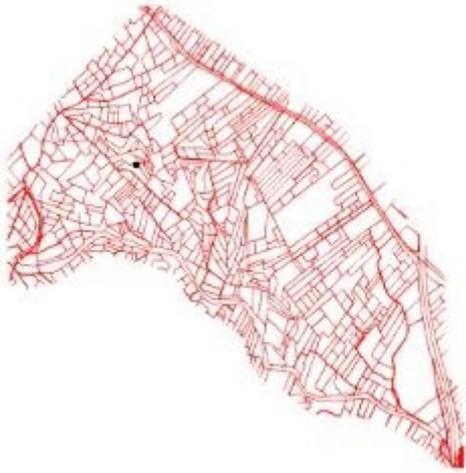
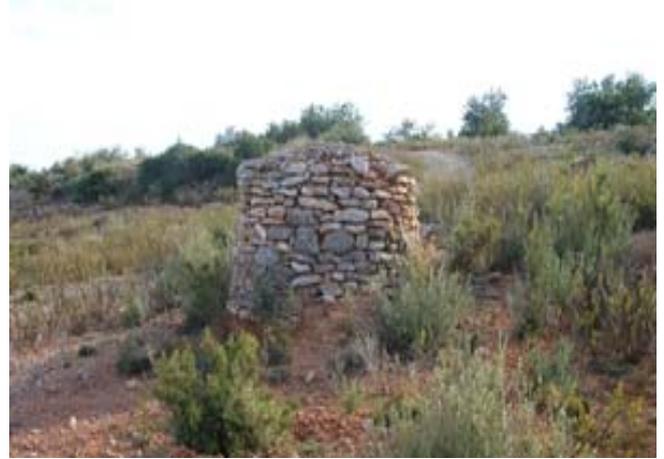
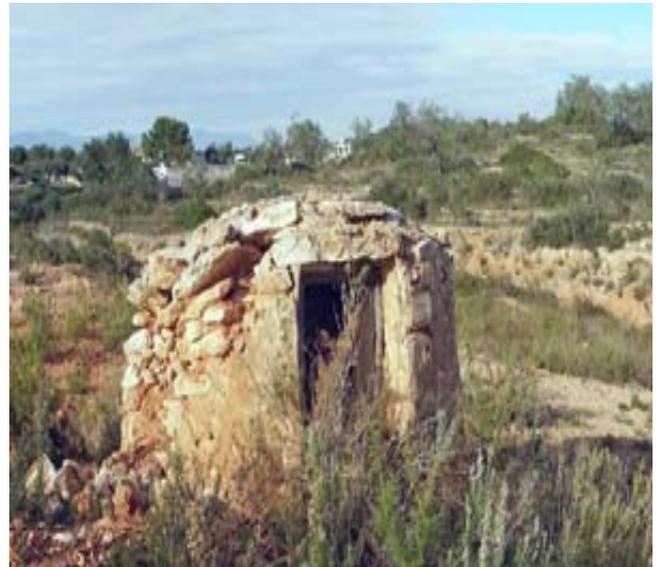
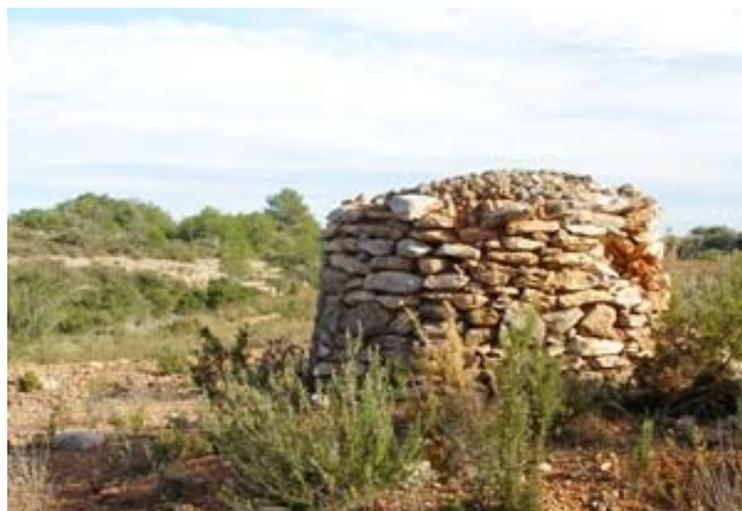
Nº 29 COCÓ

- **TÉRMINO:** Vinaròs.
- **SITUACIÓN:** Partida Soterranyes, Polígono 43, Parcela nº 178.
- **PARAJE:** Parcela en transformación.
- **FORMA DE PLANTA:** Circular.
- **OBSERVACIONES:** Situado en la vertiente derecha del barranco de Venta Barana (sentido descendente). Parcela en proceso de transformación, cerca transcurre un camino vecinal. El dintel de la puerta es una losa de 0,80 m x 0,40 m x 0,16 m, carece de puerta y su marco de madera se observa comido por la carcoma. Su parte exterior se encuentra deteriorada debido a las inclemencias del tiempo y probablemente a que se le haya golpeado en el proceso de transformación. Sus medidas interiores son de de 1,20 m de diámetro x 1,90 m de profundidad.
- **PROBLEMÁTICAS:** Proyecto de creación de un Polígono Industrial. Deterioro por falta de mantenimiento y transformaciones agresivas.

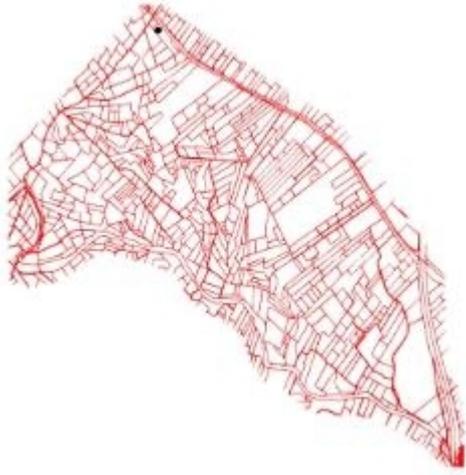
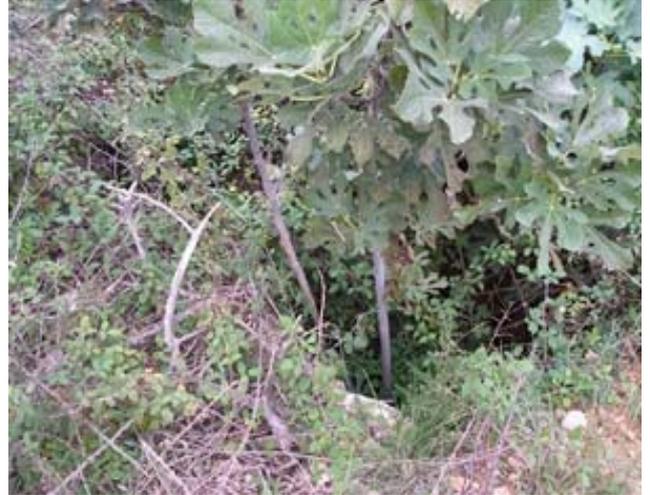
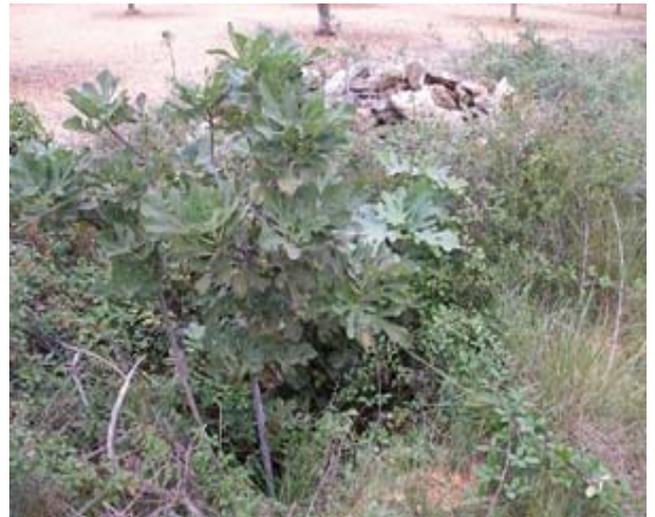
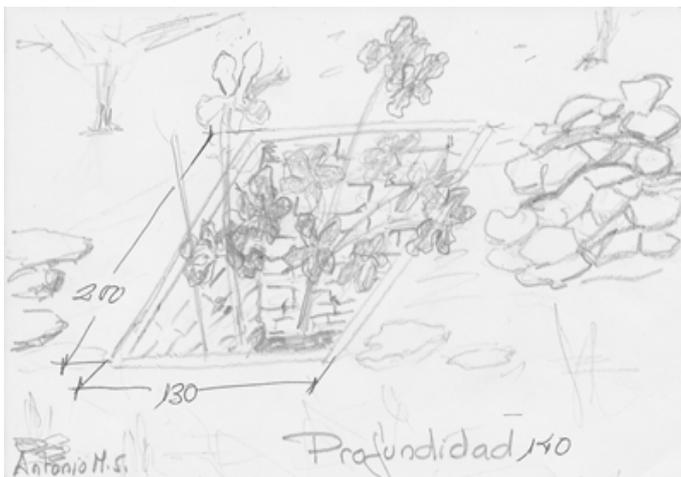
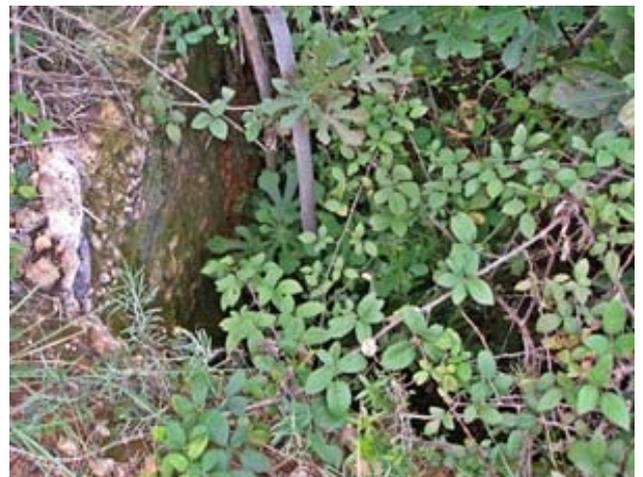
Nº 30 Balsa

- **TÉRMINO:** Vinaròs.
- **SITUACIÓN:** Partida Soterranyes, Polígono 43, entre las parcelas 18–19.
- **PARAJE:** Parcela de olivos y algarrobos.
- **FORMA DE PLANTA:** Rectangular.
- **OBSERVACIONES:** Cavidad de forma cúbica realizada en el terreno (como si fuera una alberca, safareig o piscina). Sus medidas de base son 2 m x 1.30 m y 1.40 m de profundidad. En su interior crecen una higuera (*Ficus carica*) y zarzas (*Rubus ulmifolius*). Situada en el margen entre dos parcelas, una de olivos jóvenes cultivada y otra de almendros y algarrobos sin cultivar. Al lado se observan losas amontonadas que podrían ser restos de alguna caseta; está situada a 60 m de la carretera N–232.
- **PROBLEMÁTICAS:** Proyecto de creación de un Polígono Industrial.
