INFORME PATRIMONIO ARQUITECTÓNICO, II

LA PIEDRA Y EL AGUA

Zona Soterranyes Baixes, Polígono 43

Vinaròs (Castellón)

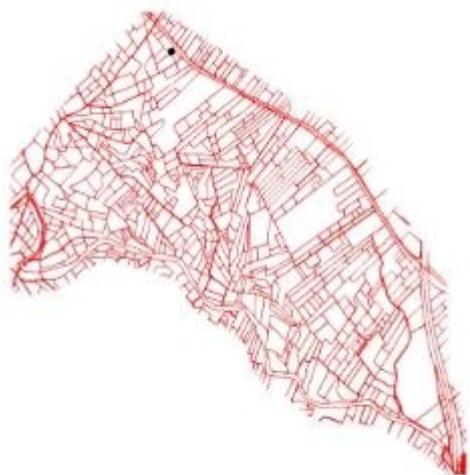
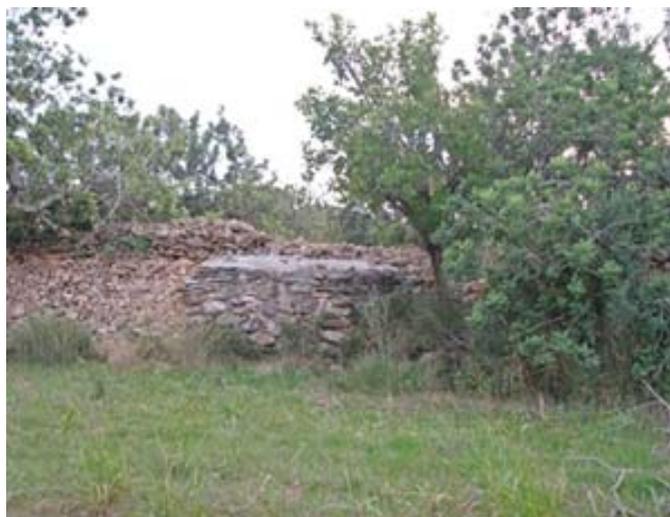
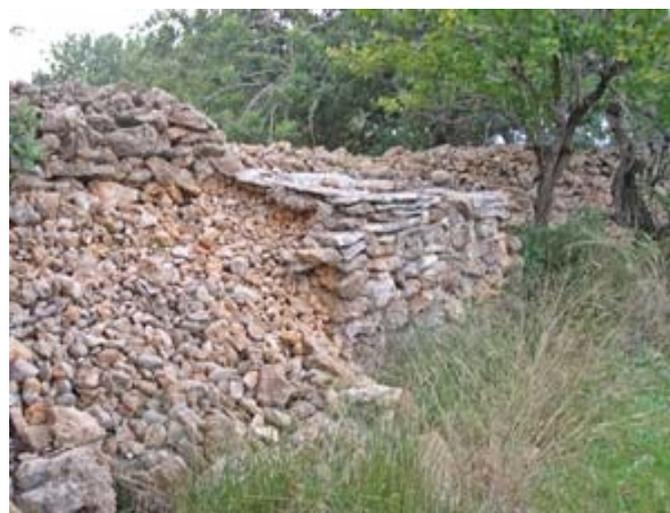
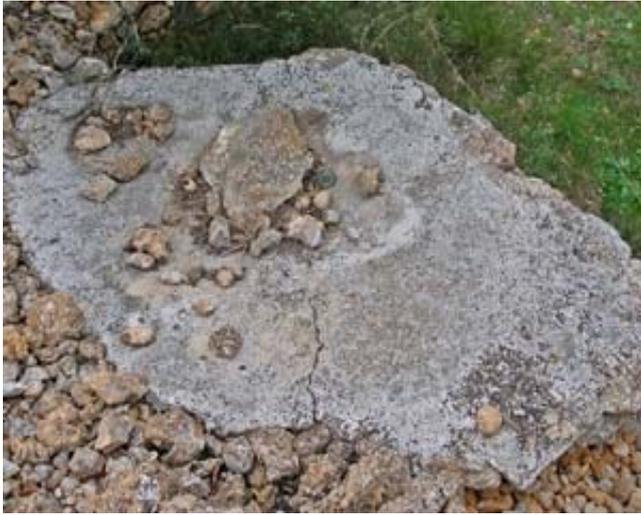
Nº 31 CISTERNA

- **TÉRMINO:** Vinaròs.
- **SITUACION:** Partida Soterranyes, Polígono 43, Parcela nº 19.
- **PARAJE:** Parcela de olivos y algarrobos.
- **FORMA DE PLANTA:** Rectangular.
- **OBSERVACIONES:** Curiosa y llamativa construcción, adosada a un margen de grandes dimensiones y derruido parcialmente en el lado izquierdo de la cisterna. Tiene forma rectangular y en su interior se colocó una tinaja que serviría como depósito para recoger el agua de su cubierta. Al lado derecho hay una valona que sirve para proteger las raíces de un albaricoquero (*Prunus armeniaca*). La boca de entrada de la tinaja es de 0.35 m de diámetro, siendo sus medidas interiores de 1 m de diámetro y 0.90 m de profundidad. Situada en paralelo y a 70 m de la carretera N-232.
- **PROBLEMÁTICAS:** Proyecto de creación de un Polígono Industrial. Deterioro por falta de mantenimiento.

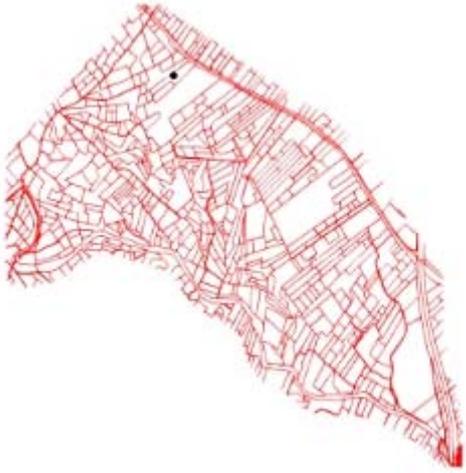
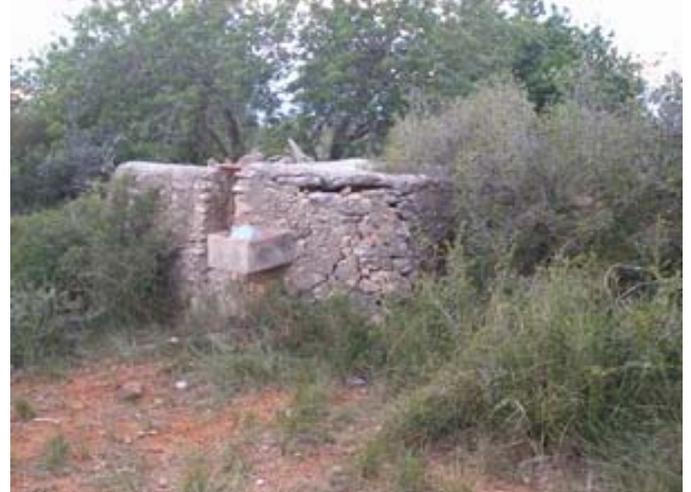
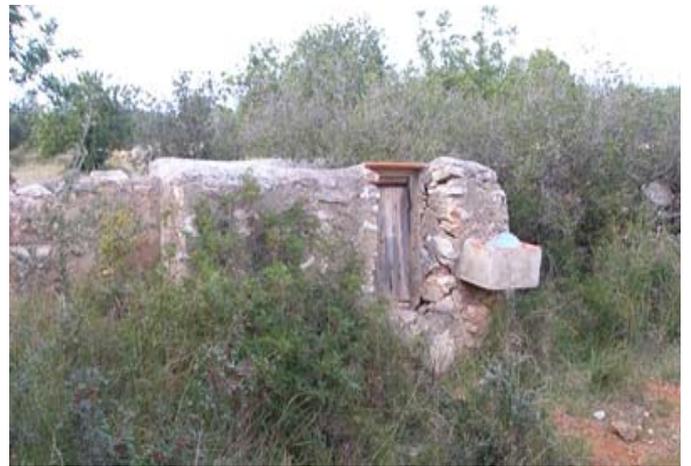
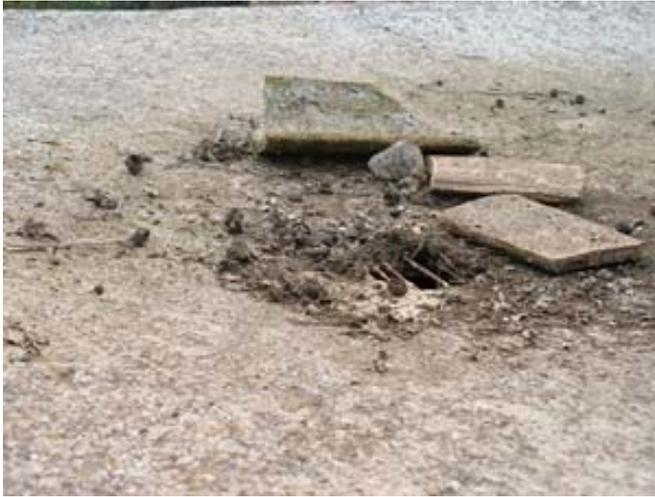
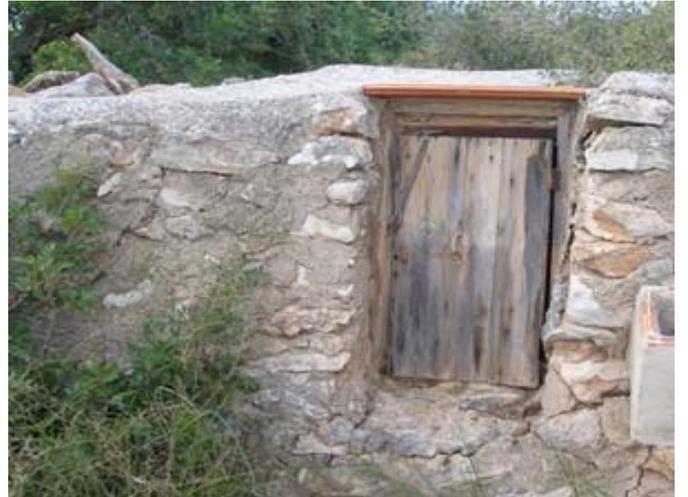
Nº 32 CISTERNA

- **TÉRMINO:** Vinaròs.
- **SITUACIÓN:** Partida Soterranyes, Polígono 43, Parcela nº 27.
- **PARAJE:** Parcela de algarrobos y almendros.
- **FORMA DE PLANTA:** Rectangular.
- **OBSERVACIONES:** Adosada al margen y elevada sobre el terreno 1.40 m; al lado izquierdo, integrado en el margen, hay un banco que podría realizar la doble función de asiento o como barbacoa. El desnivel de la cubierta es de 25 centímetros. Posee una puerta y en el exterior, a la derecha, hay un pequeño abrevadero que podía usarse para dar de beber al mulo. Sus dimensiones interiores son de 1.20 m x 1 m y su profundidad es de 1.20 m. Frente a la cisterna, al lado izquierdo, hay una casa de campo.
- **PROBLEMÁTICAS:** Proyecto de creación de un Polígono Industrial.
