**INFORME SOBRE LA MORTALIDAD DE AVES RAPACES POR  
ELECTROCUCIONES Y COLISIONES EN TENDIDOS ELÉCTRICOS EN LA  
COMUNIDAD VALENCIANA, PERIODO 2010–2015**

**EL CASO DE CASTELLÓN (1990–2015)**

**GRUP D'ESTUDI I PROTECCIÓ DELS RAPINYAIRES –  
ECOLOGISTES EN ACCIÓ (GER-EA)**

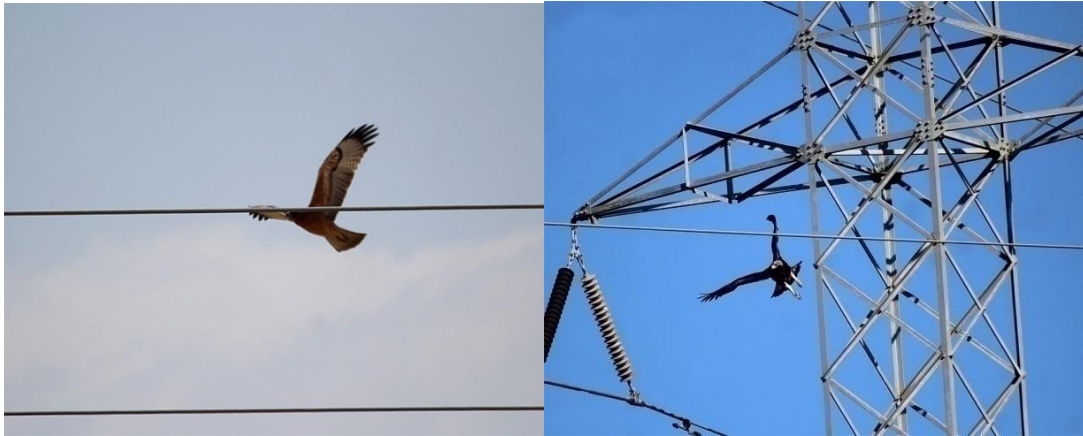
*Águila-azor perdicera, cables conductores 18/08/2016*

*Águila real 31/12/2016*

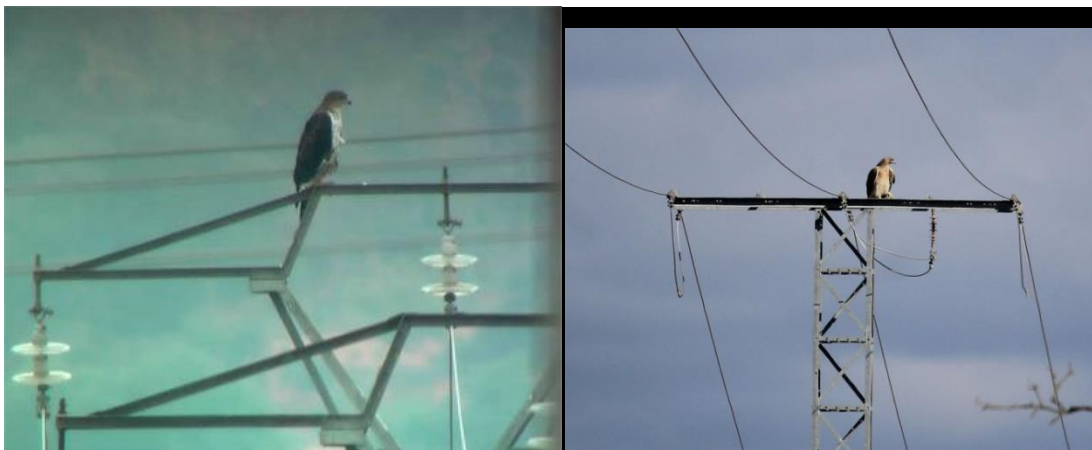
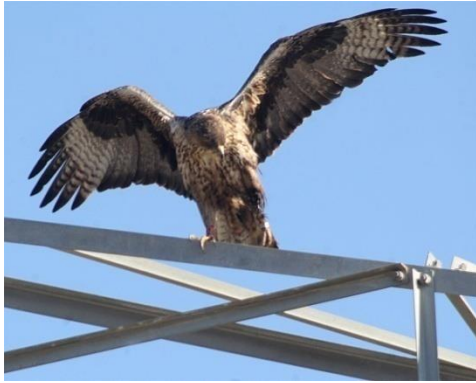
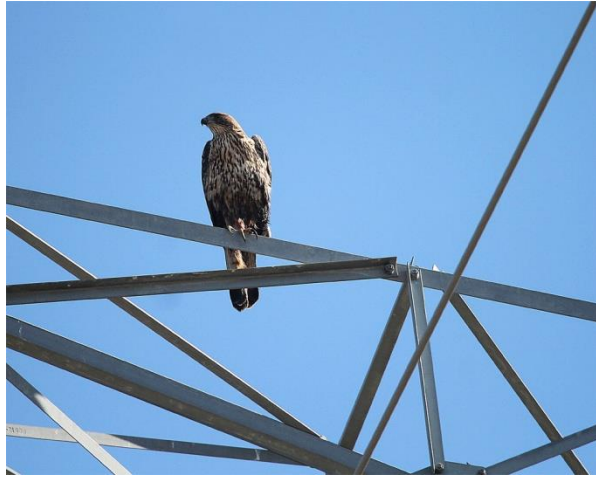
*Águila-azor perdicera en distintos torres eléctricas se observa una lesión en muslo derecho por electrocución.*

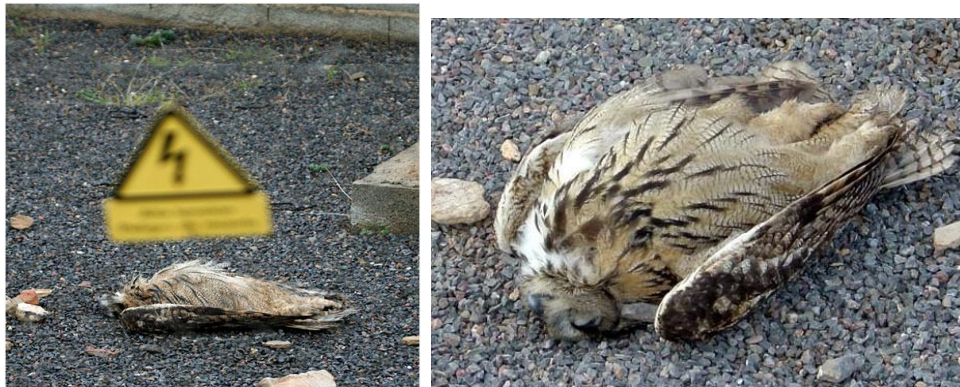
*Búho real electrocutado en Marjal d'Almenara*

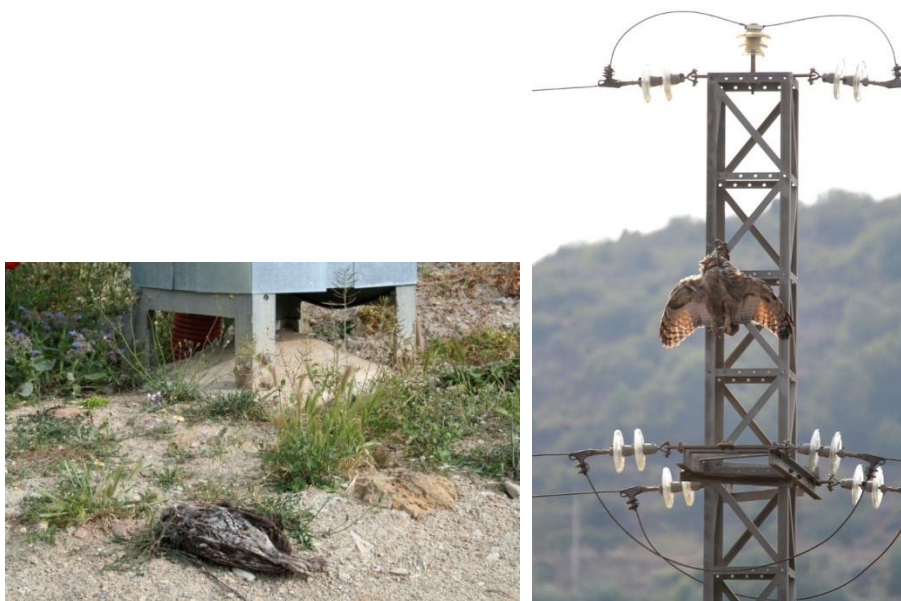
*Cárabo electrocutado. Ayodar (Foto Leopoldo Pérez). Búho real Onda*

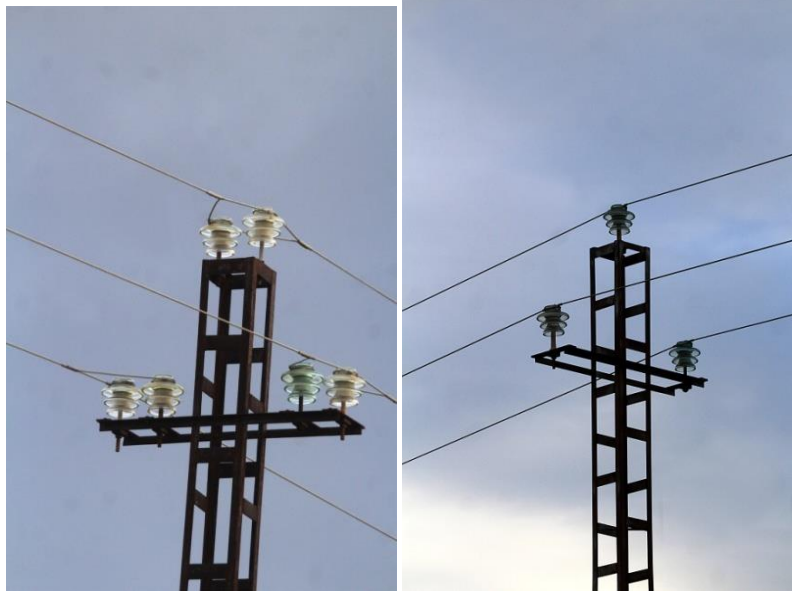
Las torres más peligrosas son las que llevan aisladores rígidos, es decir por encima de la cruceta.

Crucetas en cruz. Aisladores rígido (hacia arriba) y en cadena (horizontales).  
Cadena de amarre.

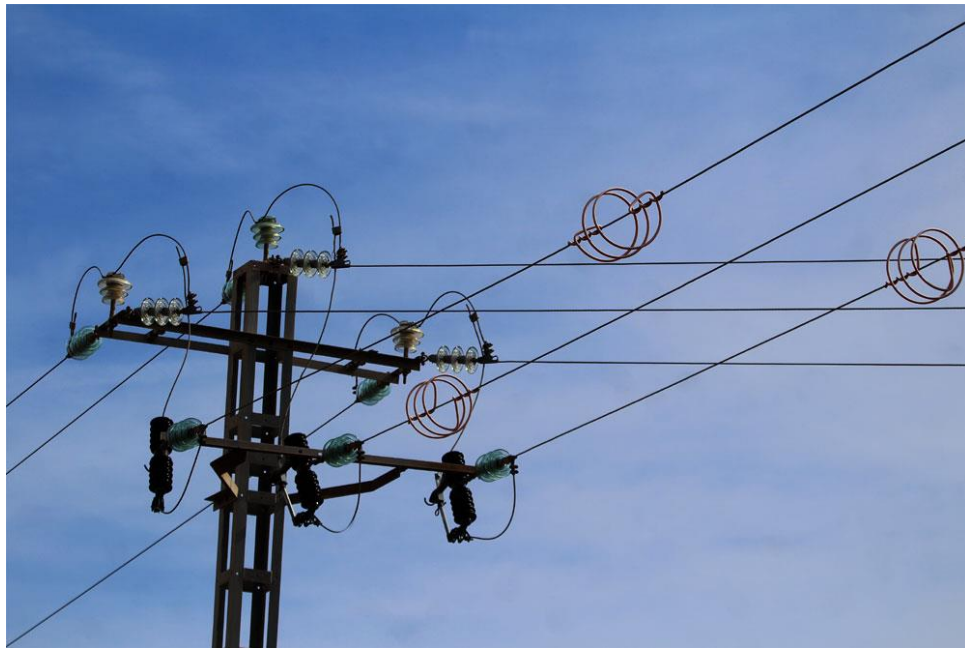
Cruceta en cruz. Aisladores rígidos (hacia arriba). Derivación.  
Llama la atención el cable con espirales salvapájaros

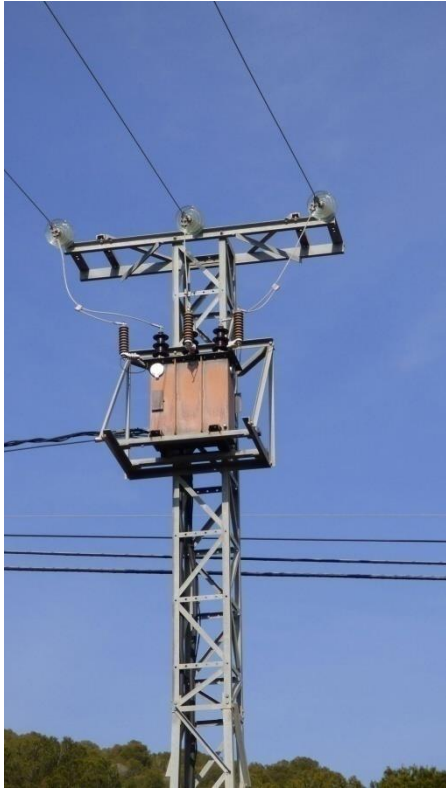
Cruceta en horizontal. Transformador.

Torre en Almenara. Muerte Buhó real.

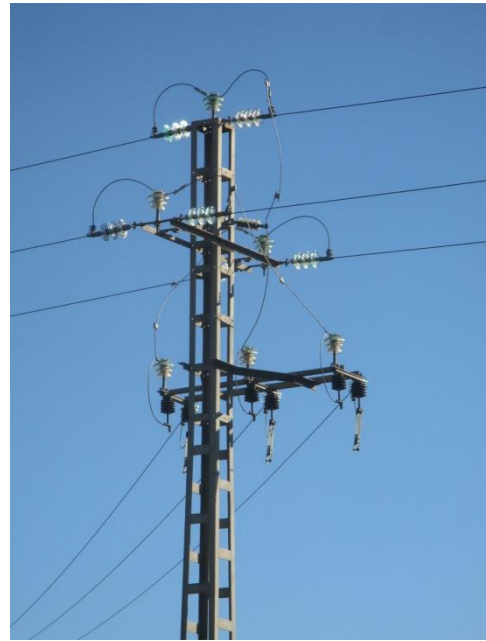
Cruceta Cruz. Aisladores rígidos (arriba).

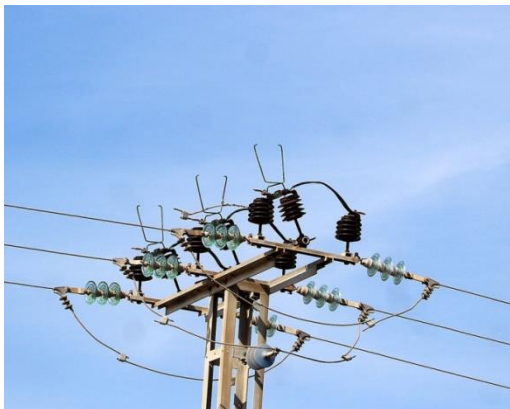
Cruceta en horizontal. Aisladores rígidos y en cadena

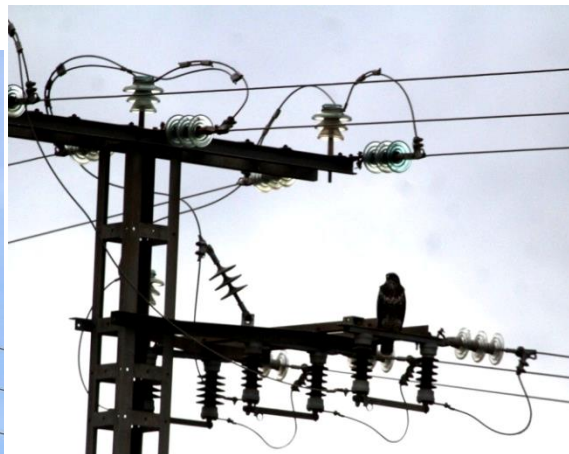
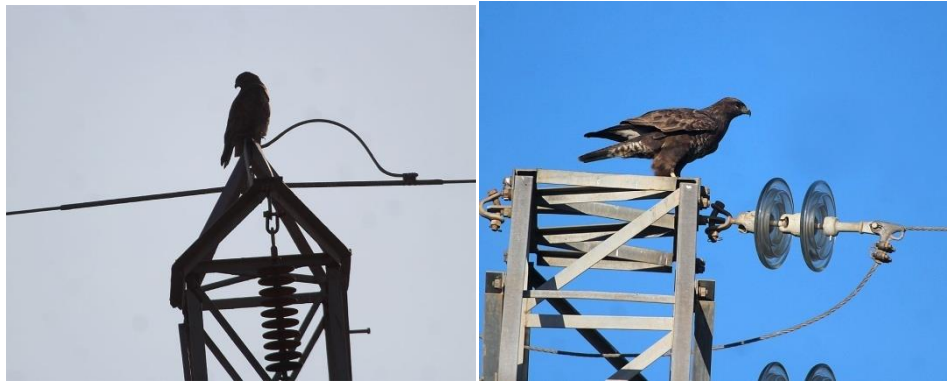
Aisladores en cadena.

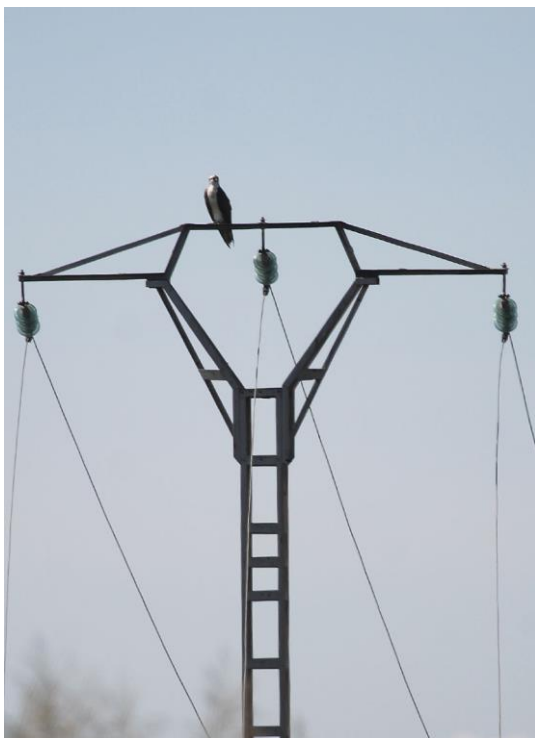
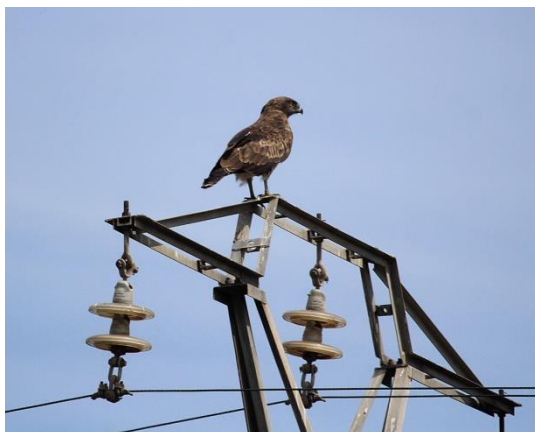
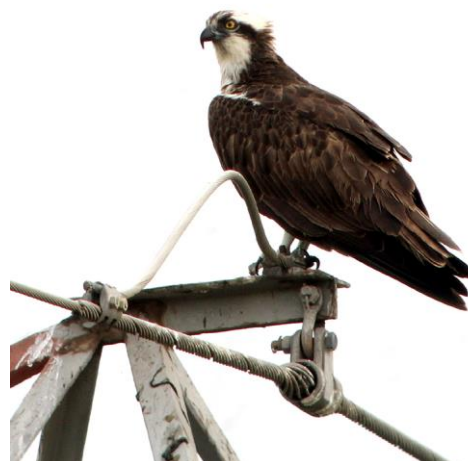
Aisladores en cadena y aisladores suspendidos.

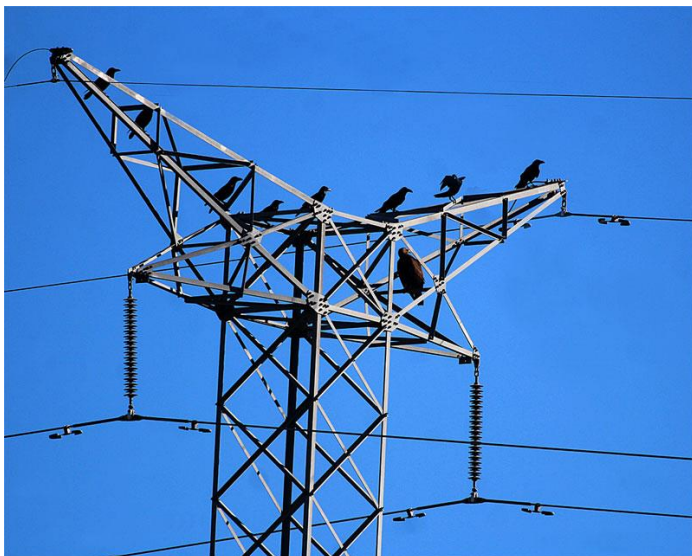
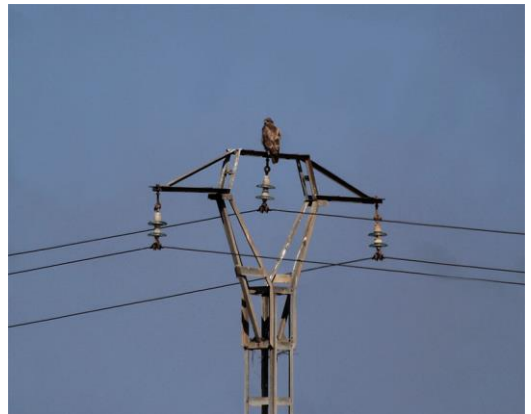
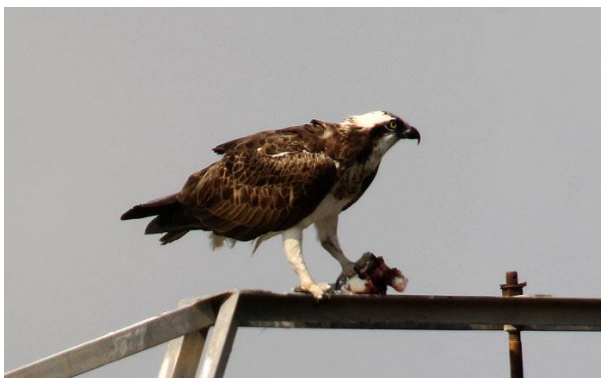
Crucetas de bóveda con aisladores suspendidos.

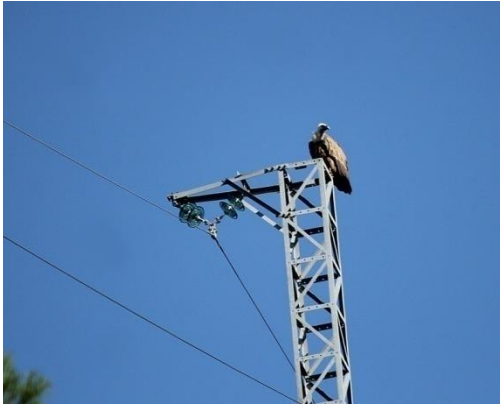
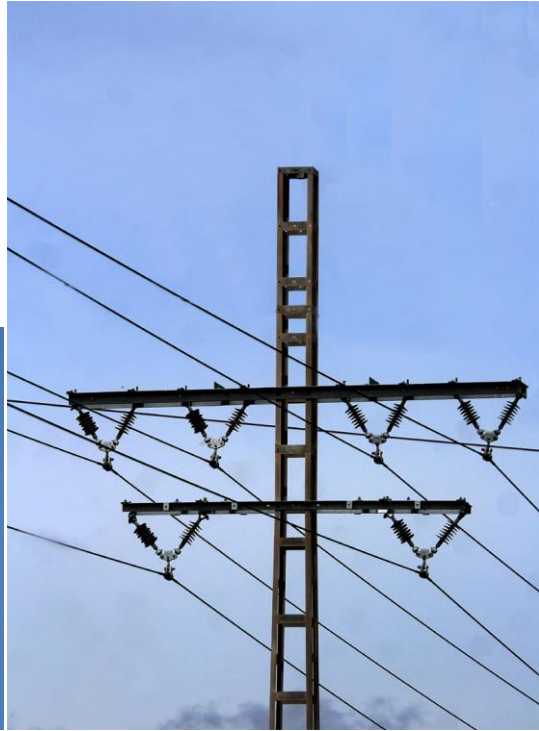
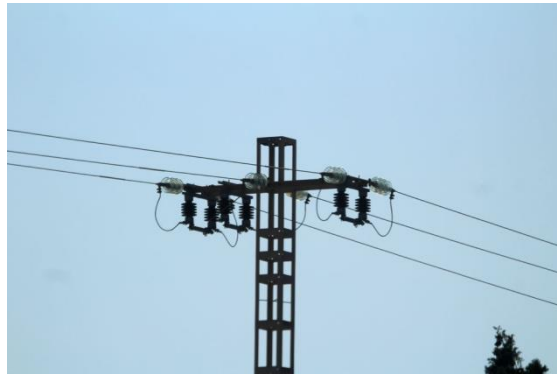
Se separan y bajan los aisladores y cables respecto ala parte superior de la torreta.

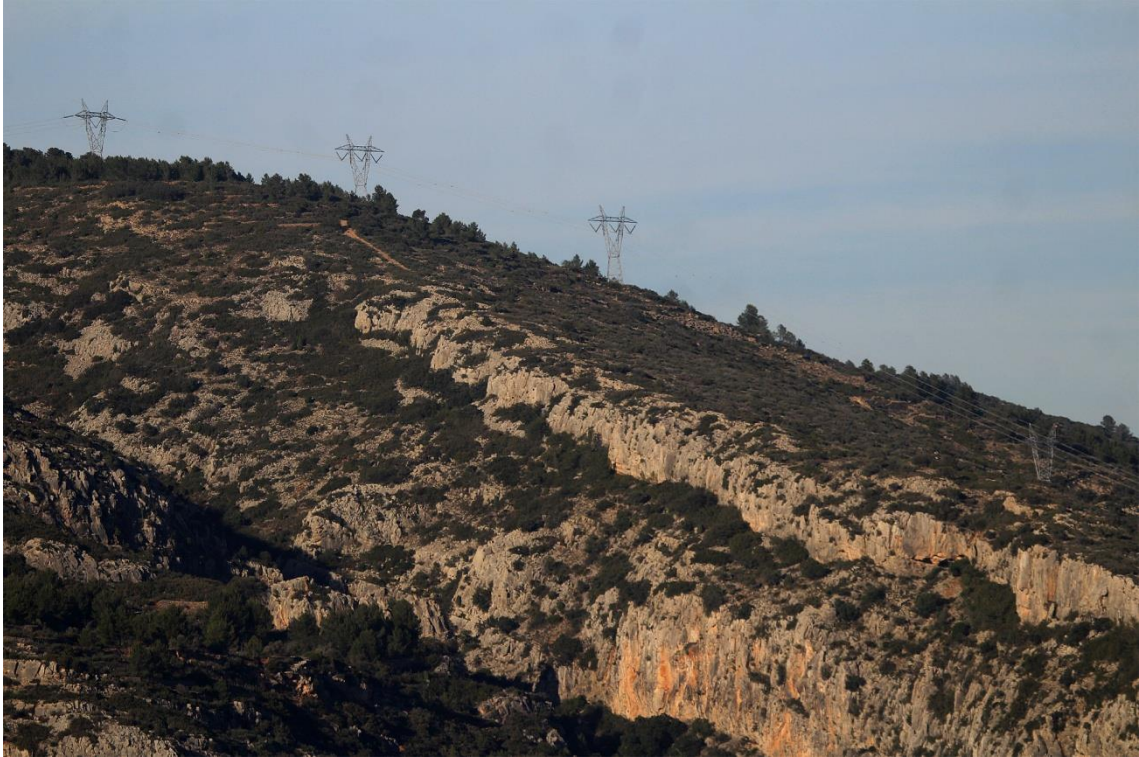
*Línea eléctrica pasando por encima de territorio de águila-azor perdicera (09/03/2017)*

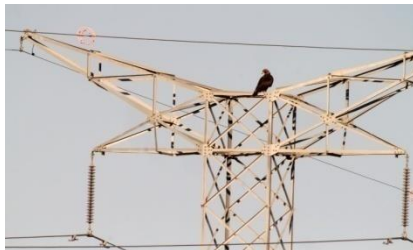
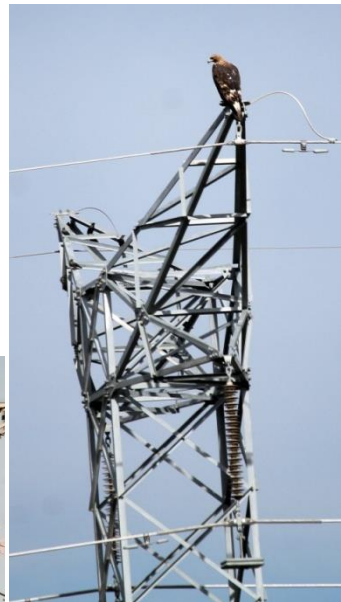
Cables conductores y arriba el cable de tierra mucho más fino. Águilas reales.

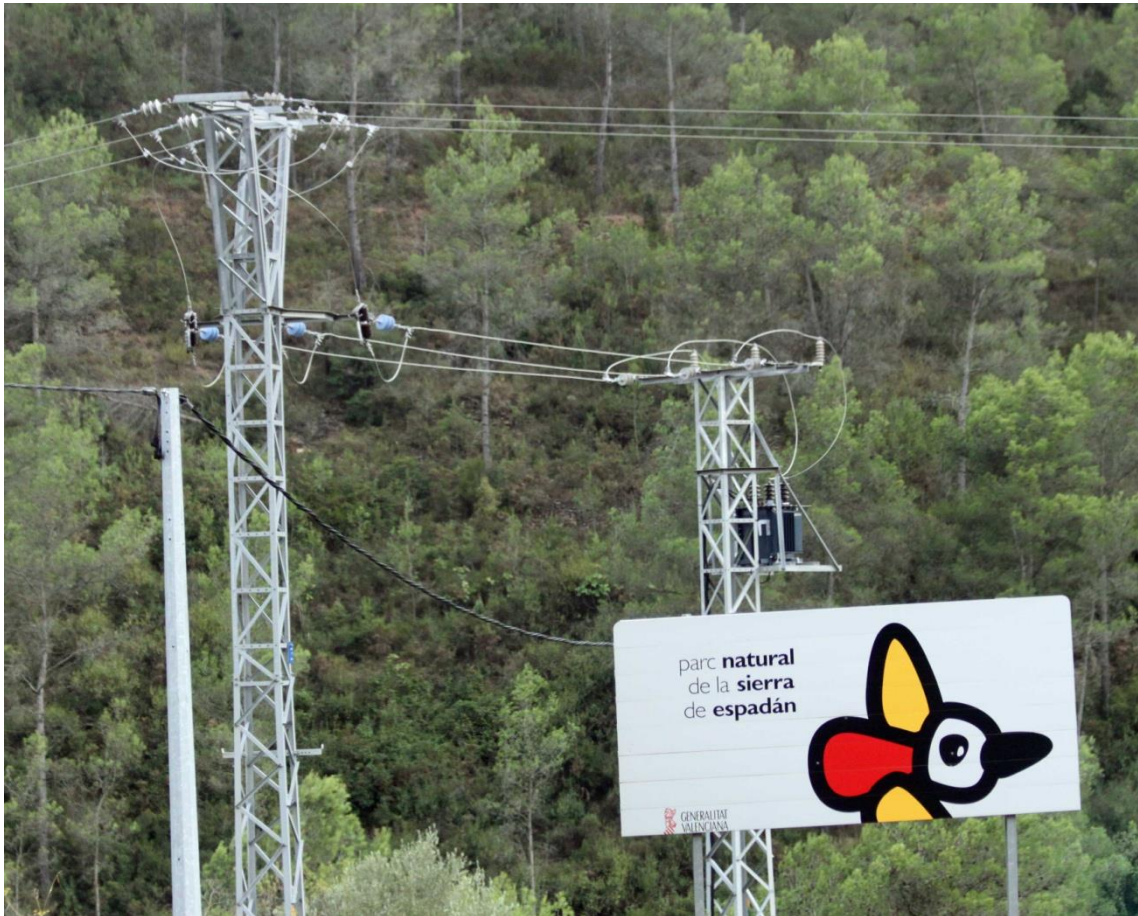
*Instalación de tendido eléctrico en el desvío de Ayodar a Torralba del Pinar, sin colocar las medidas antielectrocución / anticollisión (Foto Leopoldo Pérez)*

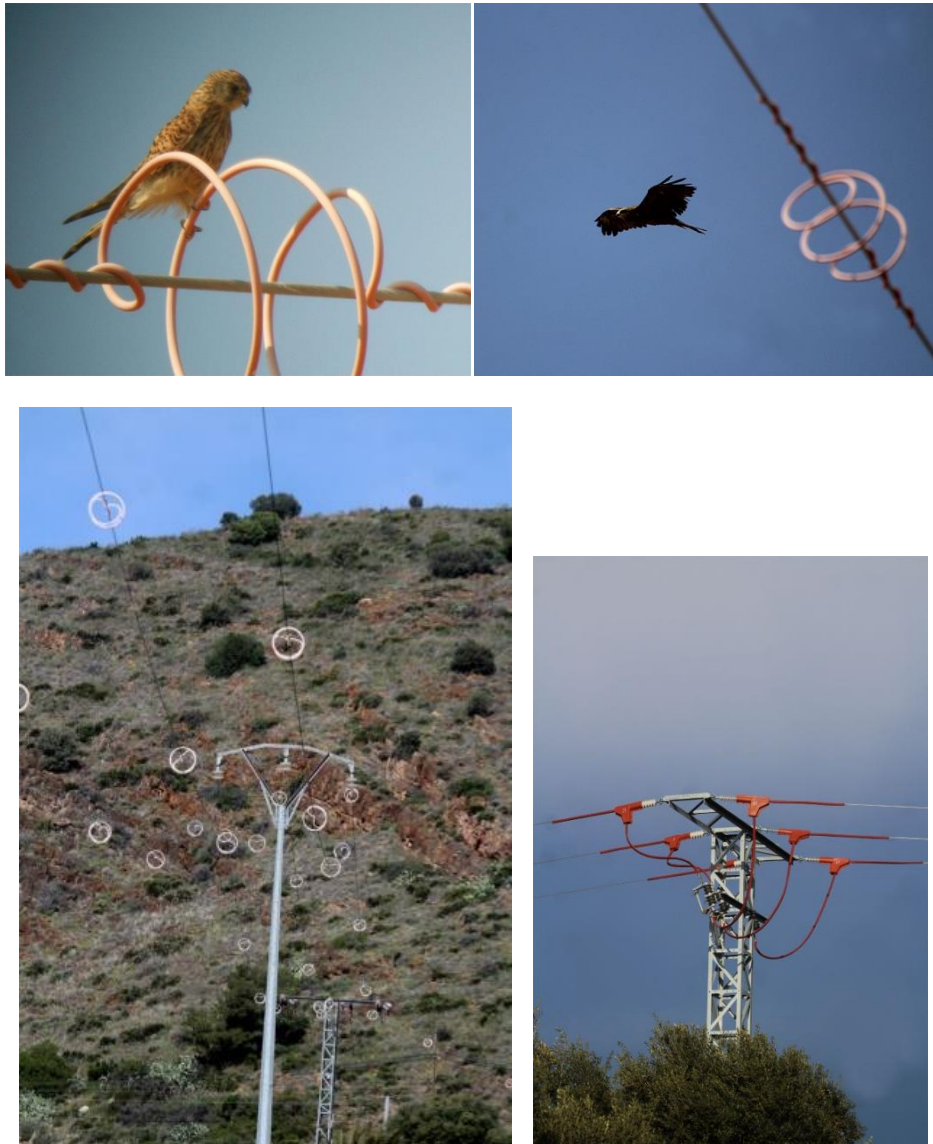
Línea con salvapájaros: Espirales.

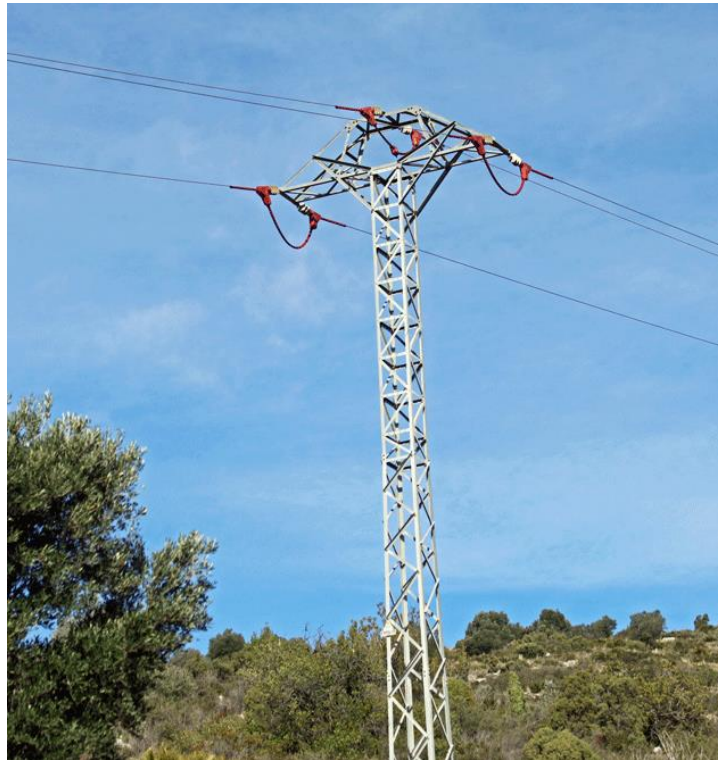
*Torre rectificadora después de electrocutar a 1 águila perdicera adulta en 2016. Onda (Foto Leopoldo Pérez). Dentro de una zona identificada como prioritaria en el 2010*

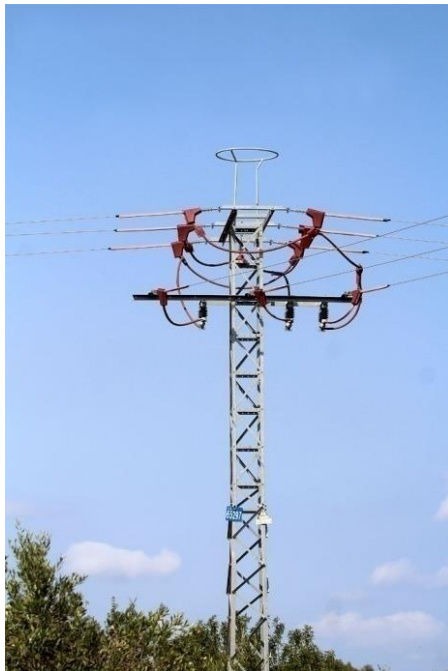
*Torre rectificadora después de electrocutar a 2 águilas perdiceras adultas en 2010 y 2011. Vilanova d'Alcolea*

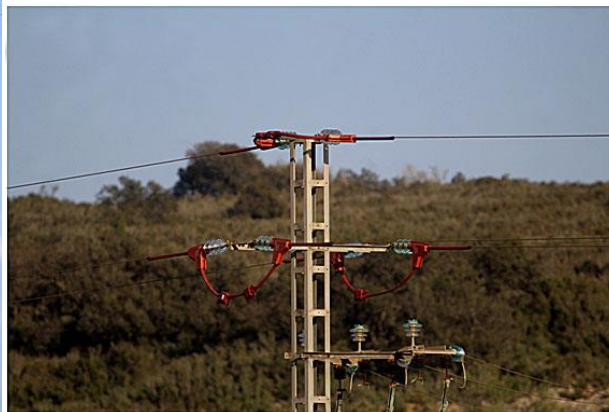
*Torre rectificadora después de electrocutar en noviembre 2016 a un águila real joven. Vilanova d'Alcolea*

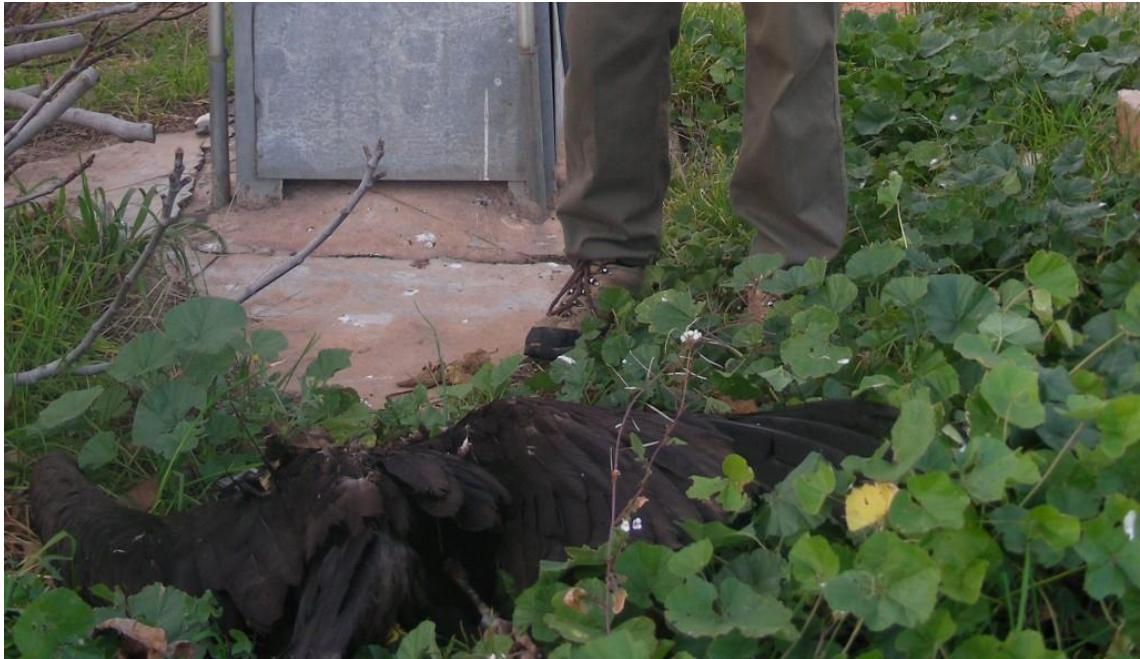
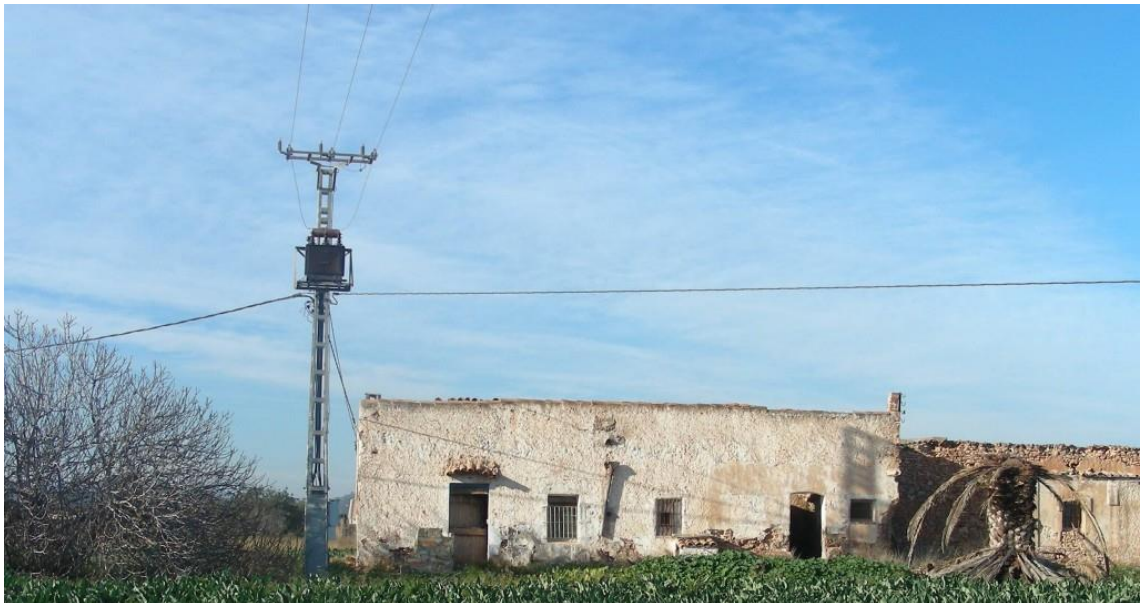
“A pesar de que parecía claro que se trataba de un caso de colisión y/o electrocución (estos apoyos eléctricos con transformadores de media a baja tensión son de lo más peligroso), **este 4 de enero el veterinario de GREFA y el veterinario del centro de fauna de El Saler (Valencia)** han realizado conjuntamente la **necropsia, confirmando la electrocución.** Las autoridades responsables de medio ambiente del País Valenciano ya han sido **informadas del incidente y de las características de esta línea.** Ahora, más oficialmente, se aportará el informe de la necropsia para corroborar con rigurosidad la causa de la muerte y que

Línea eléctrica que causó la muerte del buitre negro por electrocución (localidad de Torreblanca, Castellón).

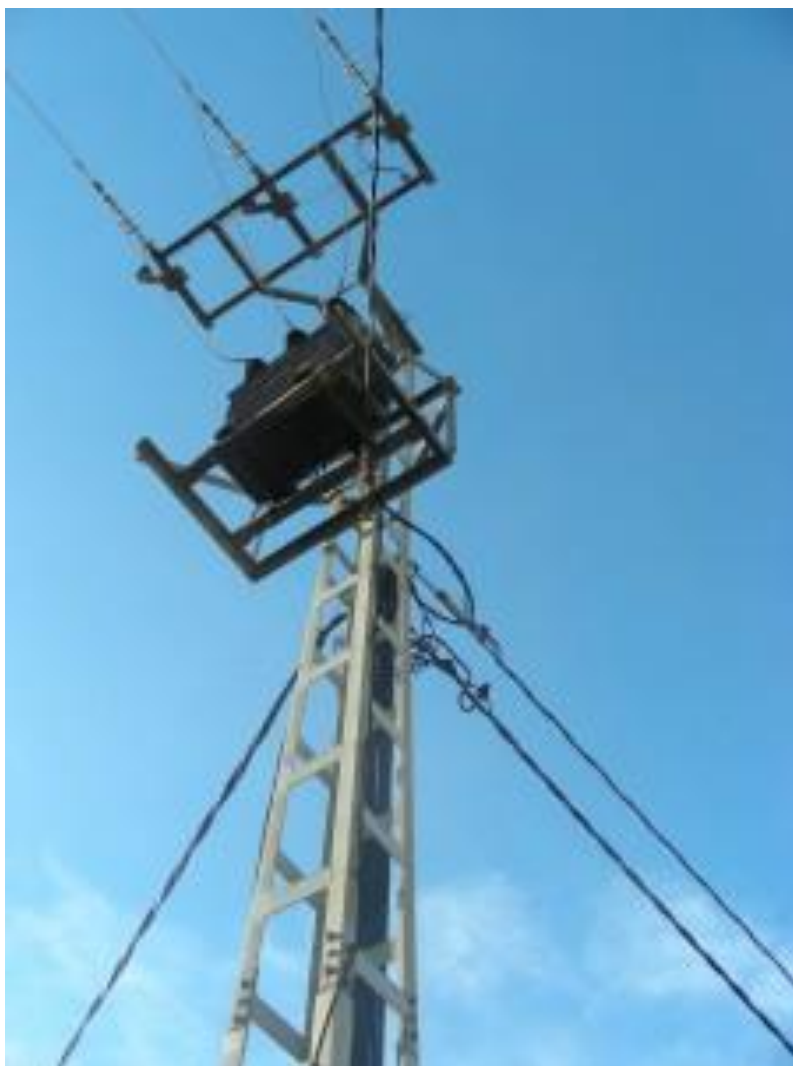
Los apoyos eléctricos con transformadores de media a baja tensión son de lo más peligroso..
