# **INFORME PATRIMONIO ARQUITECTÓNICO, I**

## **\*CASETAS DE PIEDRA EN SECO\***

**Zona Soterranyes Baixes, Polígono 43**

**Vinaròs (Castellón)**

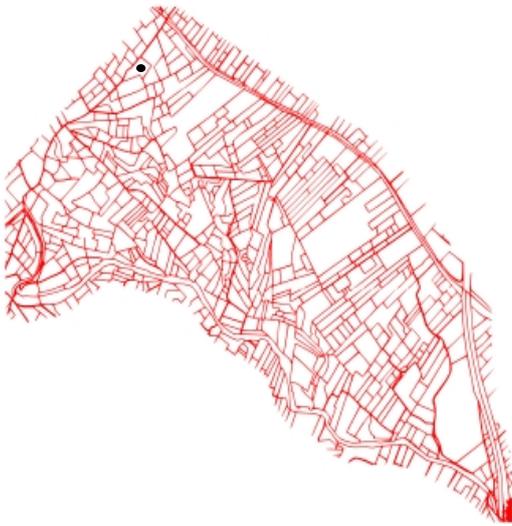
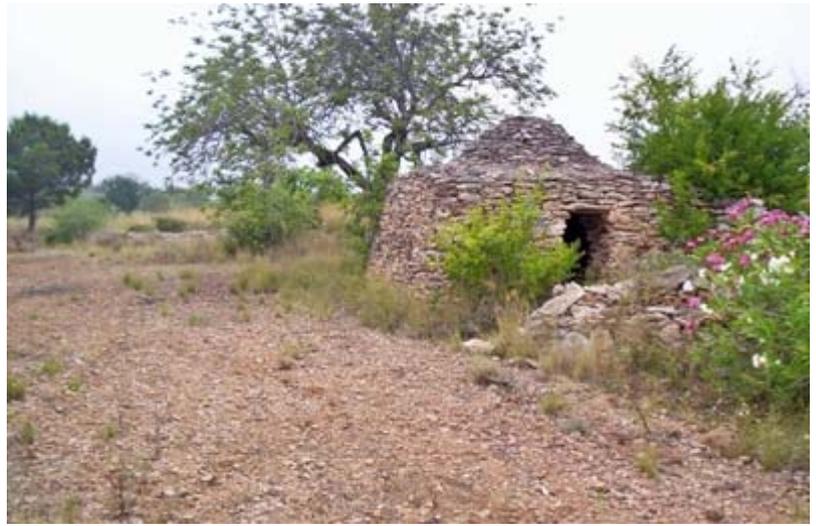
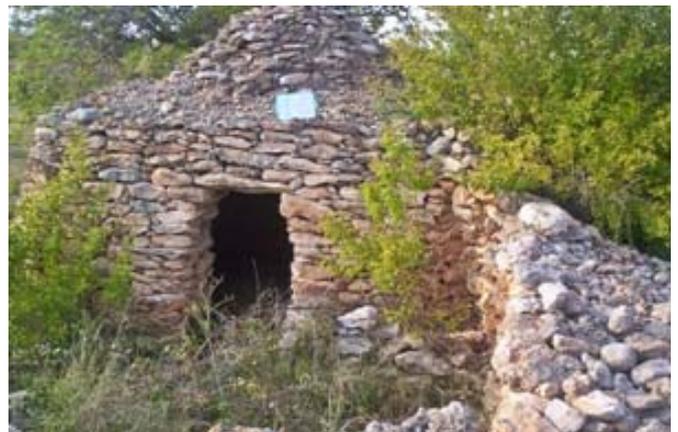
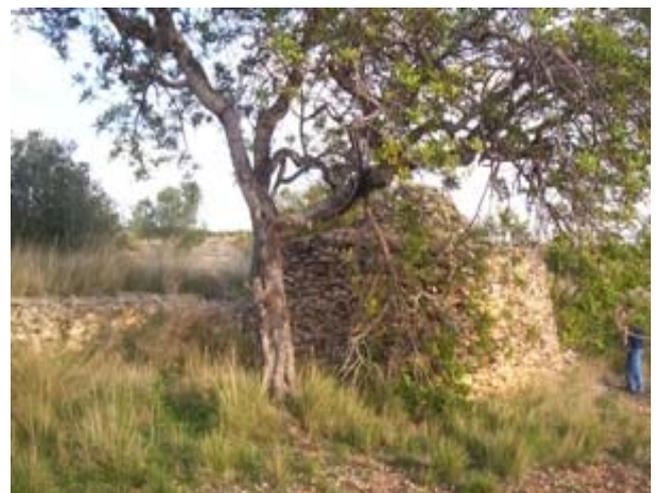
# CASETA Nº 1

- **FORMA PLANTA:** Cuadrada.
- **UBICACIÓN CASETA:** Adosada al margen.
- **PERFIL DEL TECHO:** Cúpula rebajada.
- **ORIENTACIÓN PUERTA:** Este.
- **OBSERVACIONES:** Caseta de volta de piedra en seco en muy buen estado de conservación, tanto interior como exterior. En el exterior tiene un comedor para el mulo. Del margen sale un brazo, el cual creaba una especie de corral para resguardar al animal. Aledaña a la caseta se observa una garrofera o algarrobo (*Ceratonia siliqua*) y alguna mata de baladre (*Nerium oleander*), plantada como ornamental. Esta caseta aparece en la pg. 45 del libro “*Arquitectura popular de piedra seca al terme de Vinaròs*” de V. Meseguer Folch (año 2006), con la referencia S.I.-28.

- **PROBLEMÁTICAS:** Proyecto de Polígono Industrial; transformaciones agrícolas.

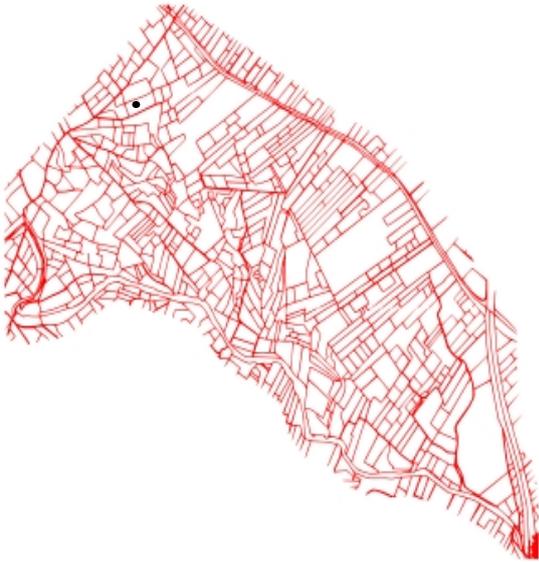
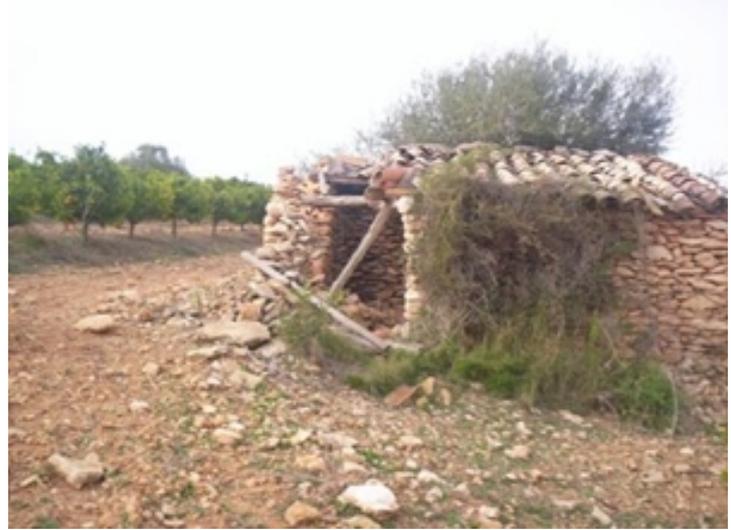
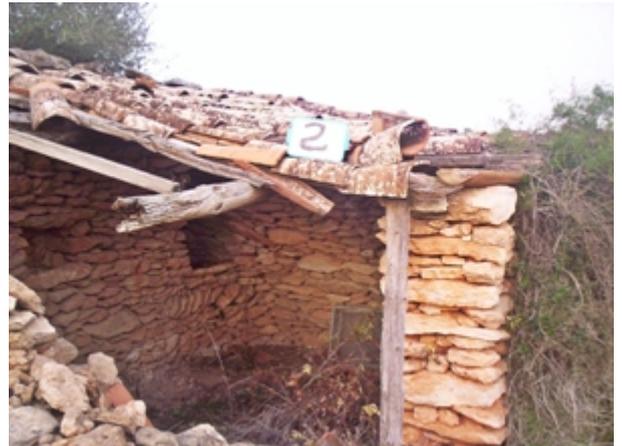
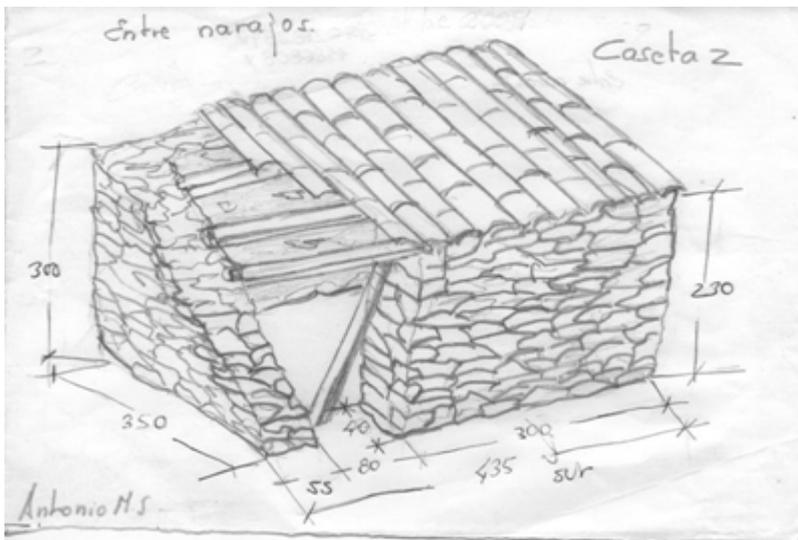
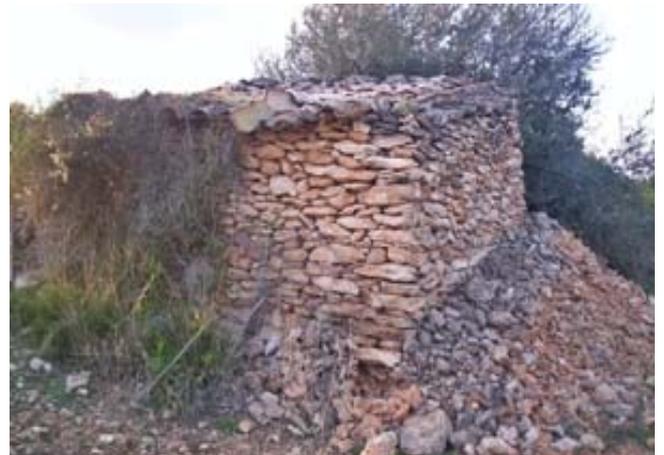
## CASETA Nº 2

- **TÉRMINO:** Vinaròs.
- **SITUACIÓN:** Partida Soterranyes, polígono 43, parcela 6.
- **PARAJE:** Finca de regadío de naranjos.
- **FORMA PLANTA:** Rectangular.
- **UBICACIÓN CASETA:** Aislada.
- **PERFIL DEL TECHO:** Inclinación a un agua.
- **ORIENTACIÓN PUERTA:** Sur.
- **OBSERVACIONES:** Construcción de piedra en seco de forma rectangular, con cubierta de teja árabe con inclinación a un agua. El techo se sostiene sobre vigas de madera (cabirons); el lado oeste de la puerta y ese muro está derruido en una tercera parte, al igual que un trozo de techo (sostre). En el interior hay una ventana ciega que podría hacer de alacena o comedero para el animal.
- **PROBLEMÁTICAS:** Proyecto de creación de un Polígono Industrial, deterioro por abandono, transformaciones agrícolas.

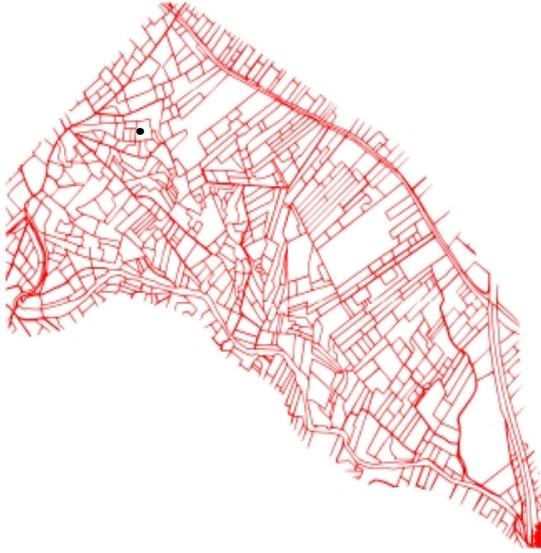
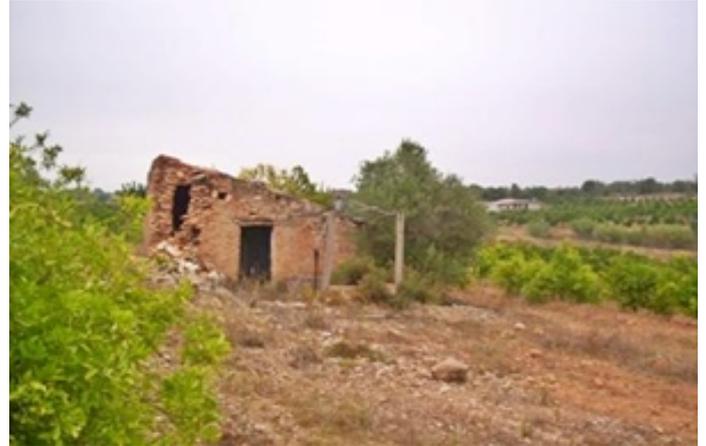
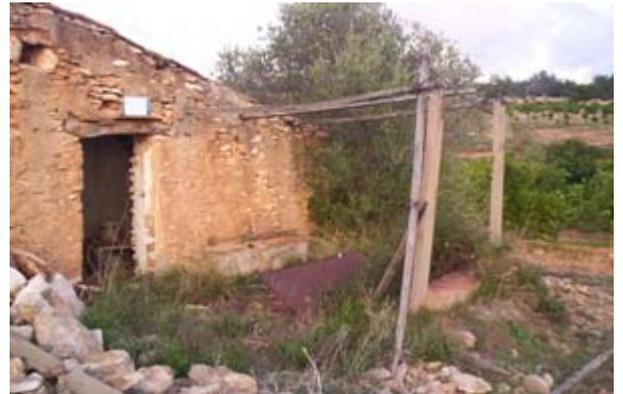
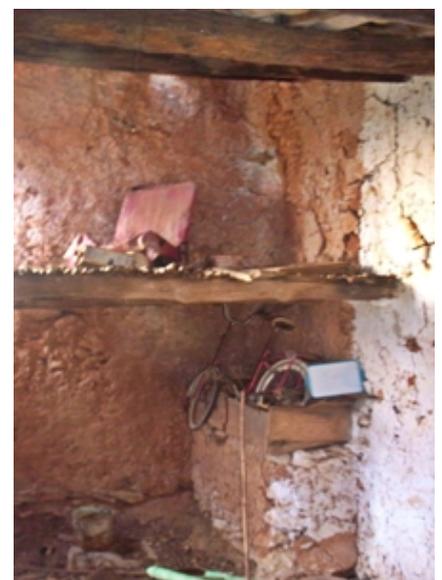
## CASETA N° 3

- **TÉRMINO:** Vinaròs.
- **SITUACIÓN:** Partida Soterranyes, polígono 43, parcela n° 38.
- **PARAJE:** Cultivo de naranjos de regadío.
- **FORMA PLANTA:** Rectangular.
- **UBICACIÓN CASETA:** Aislada.
- **PERFIL DEL TECHO:** Inclinación a un agua.
- **ORIENTACIÓN PUERTA:** Sur-Este.
- **OBSERVACIONES:** Pajar (pallisa) de piedra con argamasa, de forma rectangular y cubierta de teja árabe con inclinación a un agua, sobre troncos (cabirons). En el exterior tiene un pequeño parral, con dos bancos en paralelo en la parte derecha de la puerta. En el interior tiene chimenea, comedero (menjador) para animal y un atillo de troncos con caña; la puerta de entrada tiene un pequeño escalón (brancal). La esquina de la derecha de la puerta está derruida.
- **PROBLEMÁTICAS:** Proyecto de creación de un Polígono Industrial, deterioro por abandono.

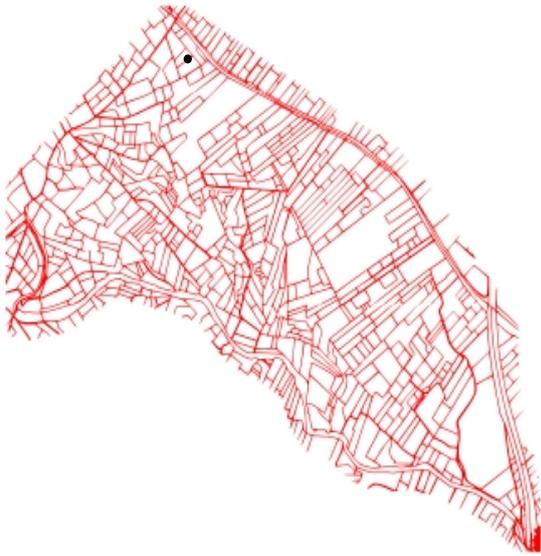
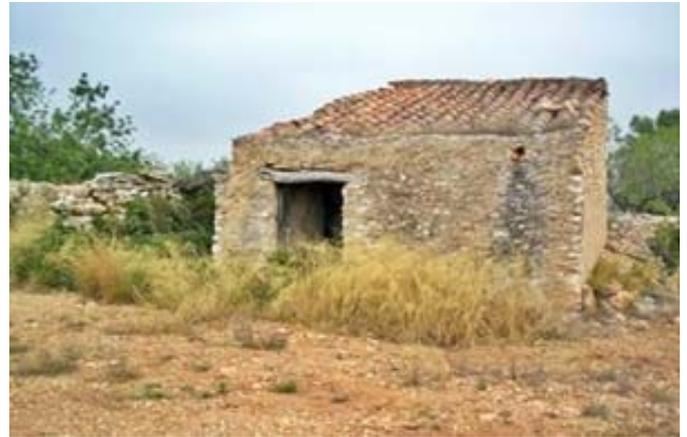
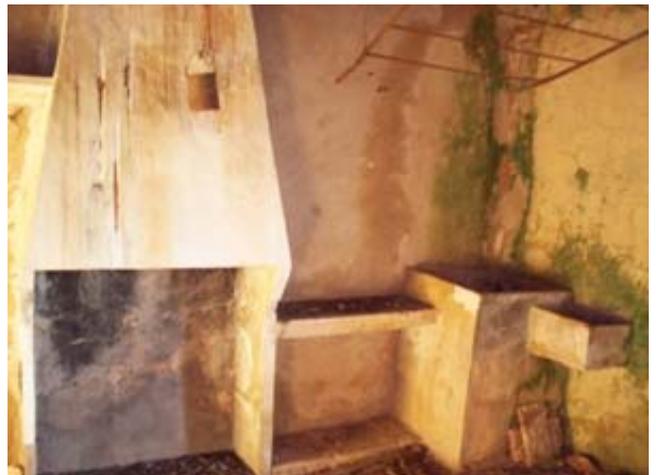
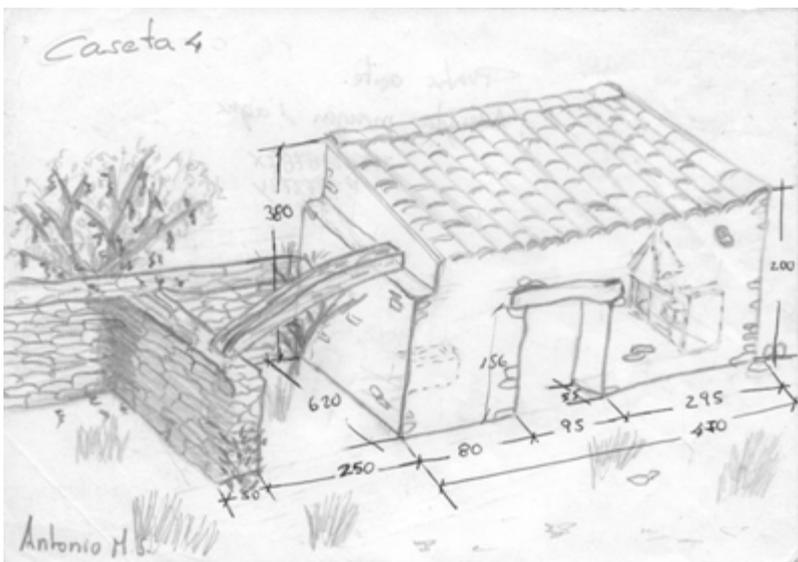
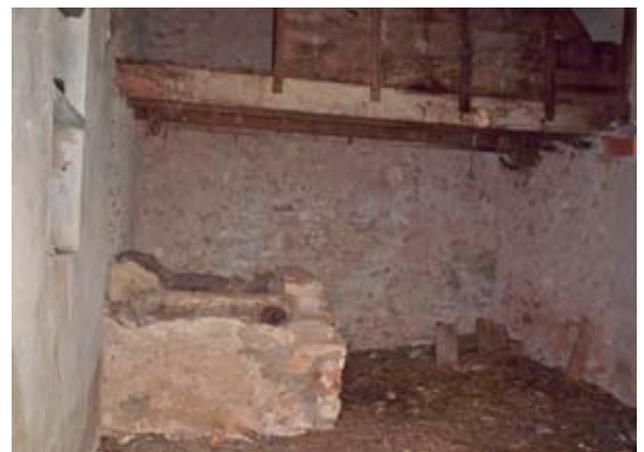
## CASETA N° 4

- **TÉRMINO:** Vinaròs.
- **SITUACIÓN:** Partida Soterranyes, polígono 43, parcela nº 10, a 180 m de la carretera Càlig-Ulldecona y a 100 m de la carretera N-232.
- **PARAJE:** Cultivo de viveros de naranjos.
- **FORMA PLANTA:** Rectangular.
- **UBICACIÓN CASETA:** Adosada al margen.
- **PERFIL DEL TECHO:** Inclinación a un agua.
- **ORIENTACIÓN PUERTA:** Oeste.
- **OBSERVACIONES:** Construcción de piedra con argamasa. Al lado izquierdo de la puerta hay una cuadra descubierta, donde se guardaría el carro y el mulo. La cubierta es de teja árabe. En el interior hay chimenea, comedero, un altillo y una cisterna. La parte interior está enlucida con argamasa. En buen estado de conservación tanto interior como exterior.
- **PROBLEMÁTICAS:** Proyecto de Polígono Industrial, transformaciones agrícolas.

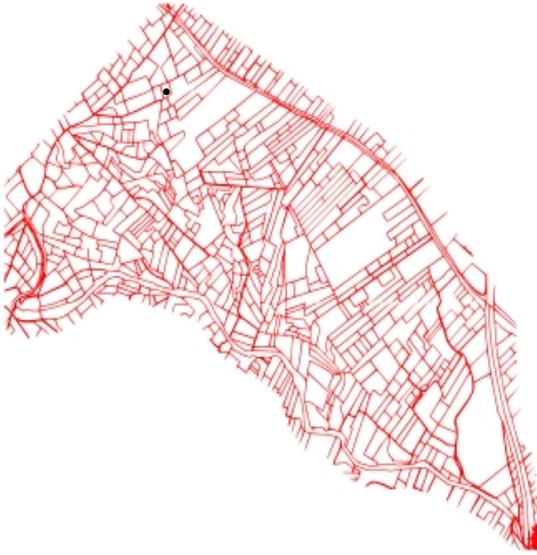
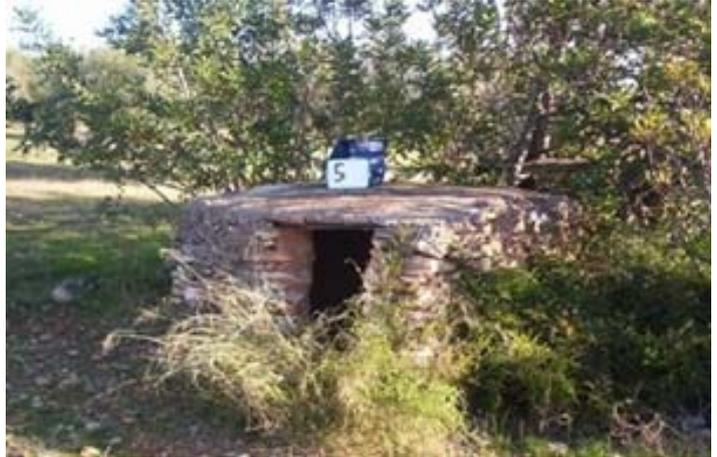
## CASETA N° 5

- **TÉRMINO:** Vinaròs.
- **SITUACIÓN:** Partida Soterranyes, polígono 43, parcela nº 12.
- **PARAJE:** Cultivo de algarrobos y olivos en secano.
- **FORMA PLANTA:** Rectangular.
- **UBICACIÓN CASETA:** Aislada.
- **PERFIL DEL TECHO:** Plano.
- **ORIENTACIÓN PUERTA:** Sur-Oeste.
- **OBSERVACIONES:** Construcción de piedra en seco en buen estado de conservación. La caseta, de pequeñas dimensiones, posiblemente hacía la función de filat (técnica de caza) aunque ha desaparecido la piqueta; el techo es plano y de material. Se encuentra aislada en el centro de la finca.
- **PROBLEMÁTICAS:** Proyecto de creación de un Polígono Industrial; transformaciones agrícolas.

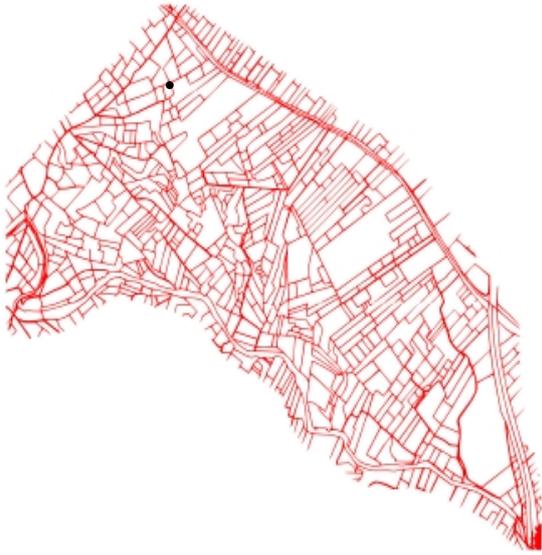
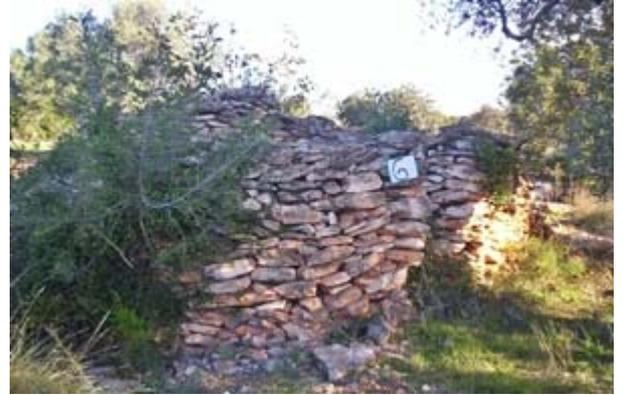
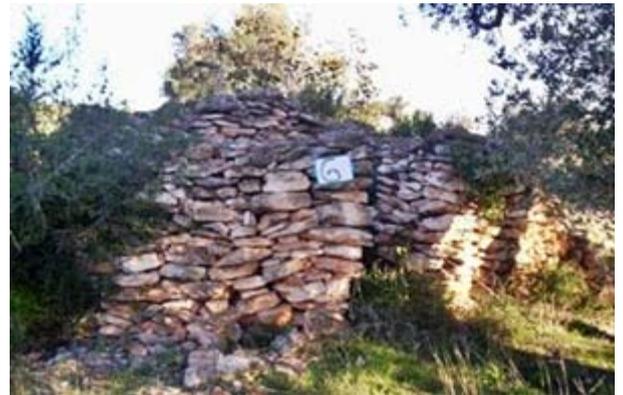
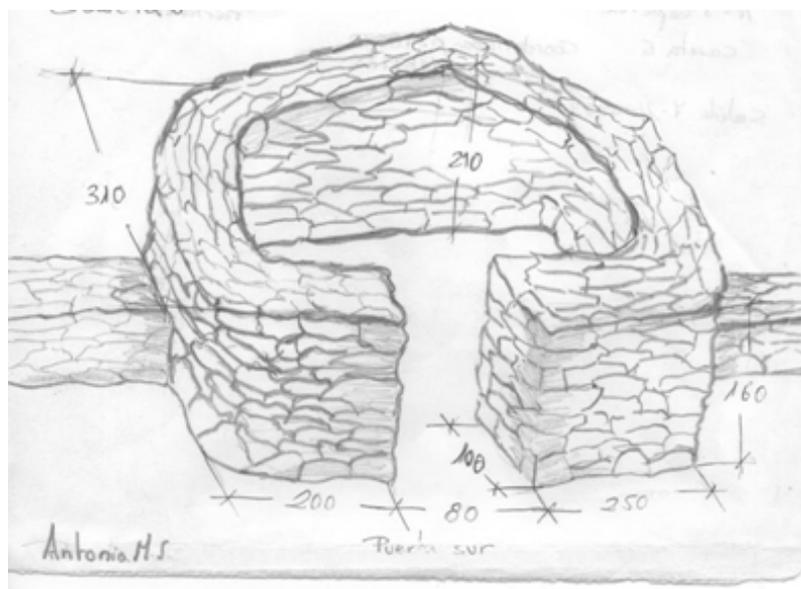
# CASETA N° 6

- **TÉRMINO:** Vinaròs.
- **SITUACIÓN:** Partida Soterranyes, polígono 43, parcela n° 12.
- **PARAJE:** Cultivo de algarrobos y olivos en secano.
- **FORMA PLANTA:** Ovalada.
- **UBICACIÓN CASETA:** Adosada al margen.
- **PERFIL DEL TECHO:** Falta el techo.
- **ORIENTACIÓN PUERTA:** Sur.
- **OBSERVACIONES:** Caseta de piedra en seco de forma ovalada, que solo conserva las paredes de sus muros y la puerta de entrada, faltándole el techo.
- **PROBLEMÁTICAS:** Proyecto de Polígono Industrial; transformaciones agrícolas, deterioro por abandono.

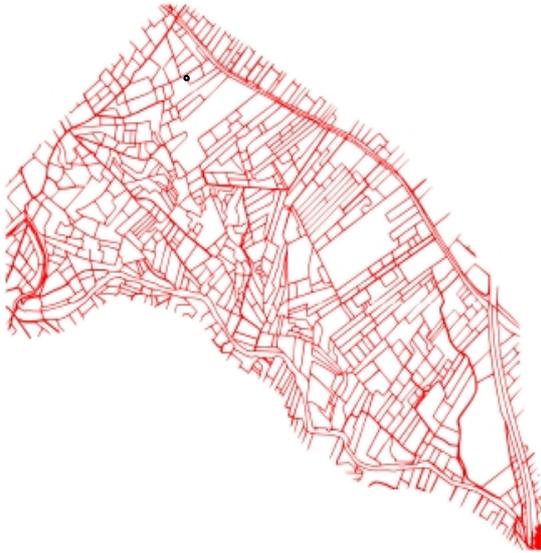
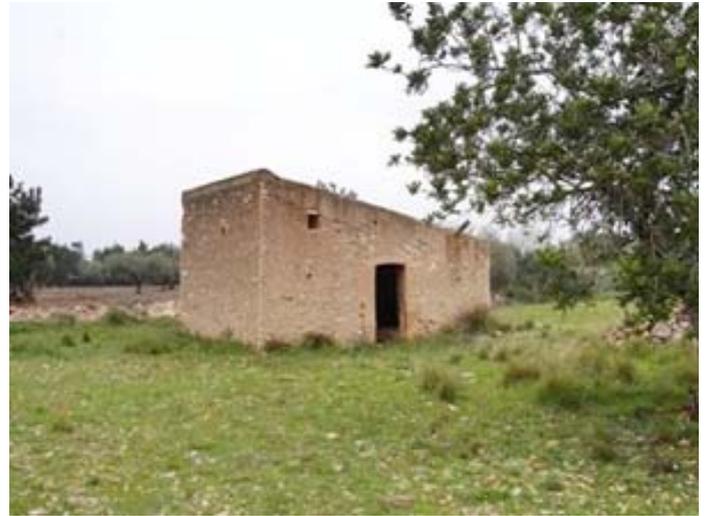
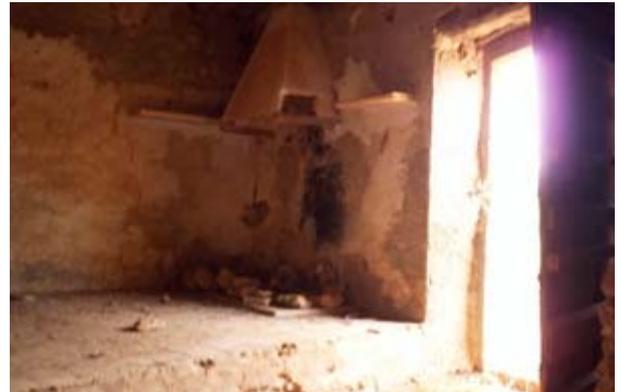
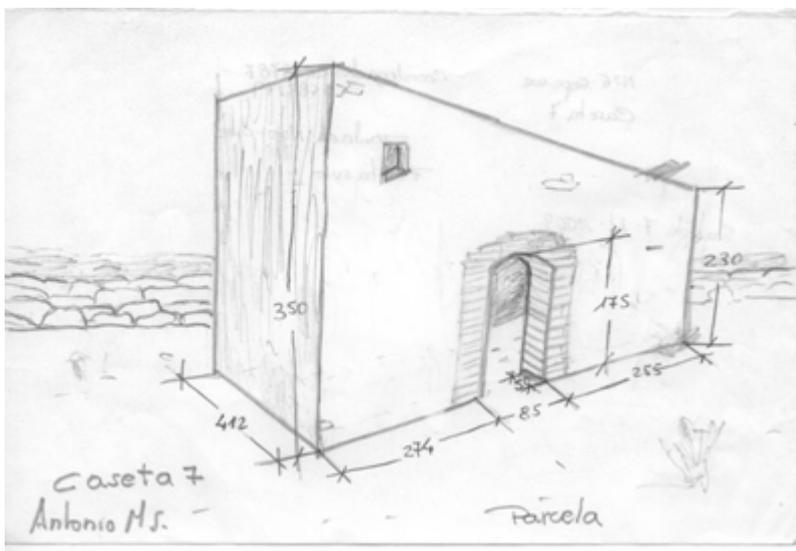
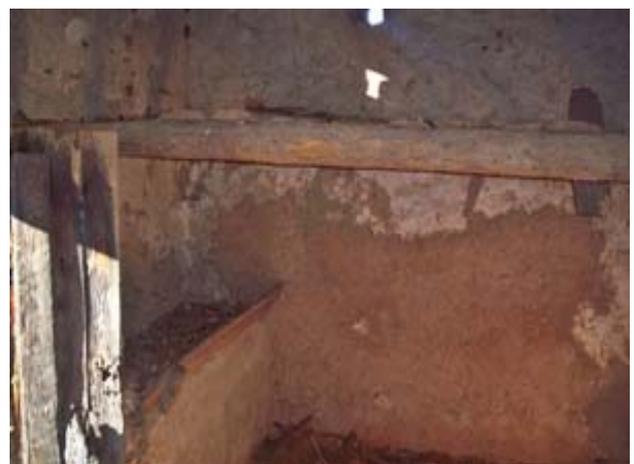
# CASETA N° 7

- **TÉRMINO:** Vinaròs.
- **SITUACIÓN:** Partida Soterranyes, polígono 43, parcela entre nº 22–262.
- **PARAJE:** Cultivos de algarrobos y olivos.
- **FORMA PLANTA:** Rectangular.
- **UBICACIÓN CASETA:** Aislada.
- **PERFIL DEL TECHO:** Inclinado a un agua.
- **ORIENTACIÓN PUERTA:** Sur.
- **OBSERVACIONES:** Pajar (pallisa) con argamasa. Cubierta de uralita, con inclinación a un agua. Tiene cisterna sin agua y en el interior hay un altillo de vigas de madera, un comedero, chimenea y una pequeña ventana orientada al Sur. Conserva la puerta de entrada que es de madera y muy sencilla.
- **PROBLEMÁTICAS:** Proyecto de creación de Polígono Industrial. Falta de mantenimiento.

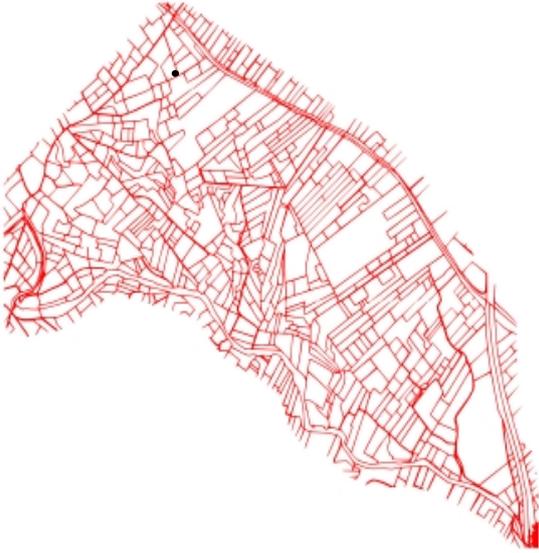
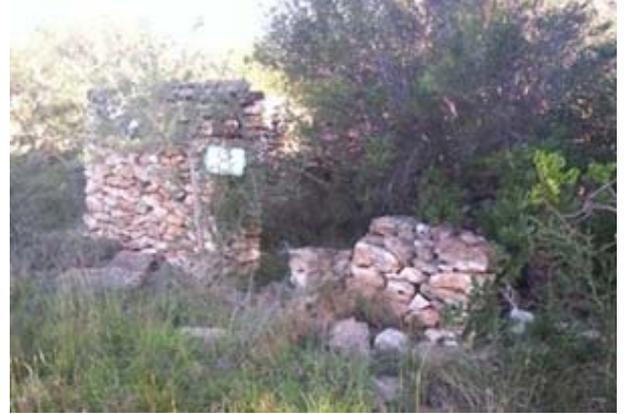
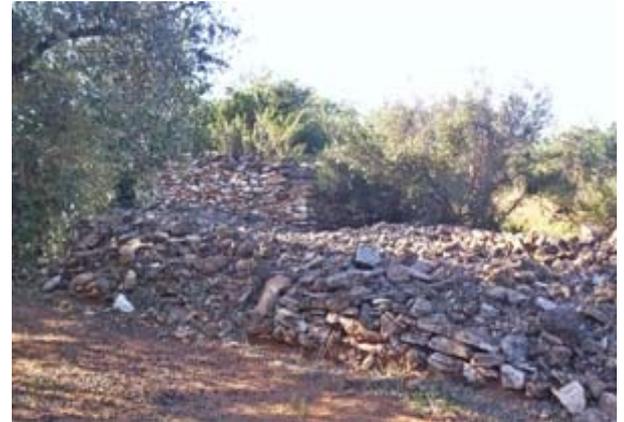
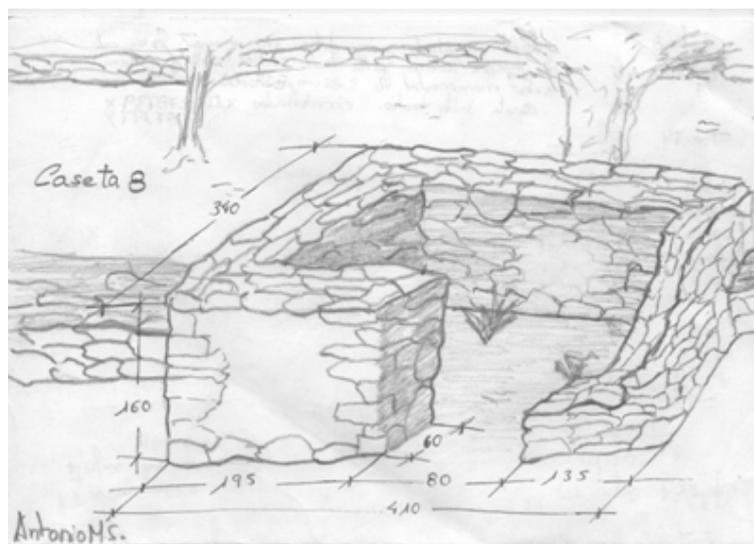
# CASETA N° 8

- **TÉRMINO:** Vinaròs.
- **SITUACIÓN:** Partida Soterranyes, polígono 43, parcela n° 13.
- **PARAJE:** Cultivo de algarrobos y olivos en secano.
- **FORMA PLANTA:** Rectangular
- **UBICACIÓN CASETA:** Adosada al margen
- **PERFIL DEL TECHO:** Falta techo.
- **ORIENTACIÓN PUERTA:** Sur-Este.
- **OBSERVACIONES:** Construcción de piedra en seco de forma cuadrada; solo conserva las paredes faltándole el techo. En el interior hay abundante vegetación y la finca se encuentra sin cultivar. Detrás de la caseta existe un olivo de 3,30 m de perímetro, en esta zona encontramos varios olivos más de grandes dimensiones.
- **PROBLEMÁTICAS:** Proyecto de Polígono Industrial, deterioro por abandono, transformaciones agrícolas.

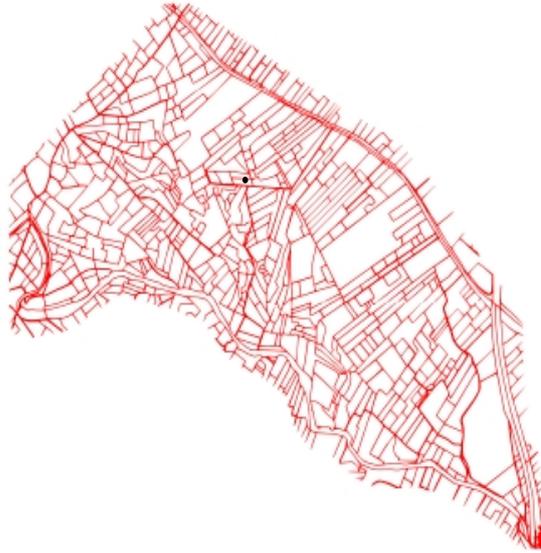
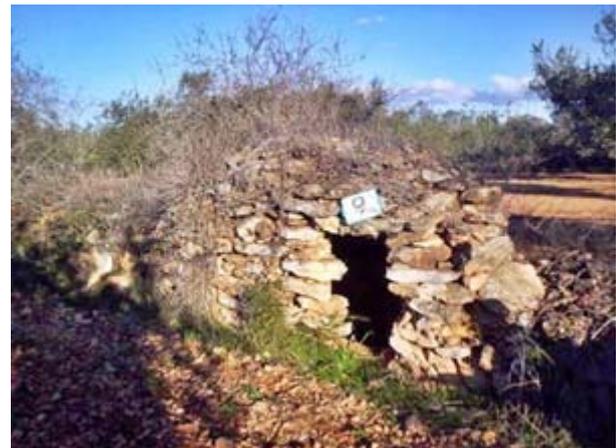
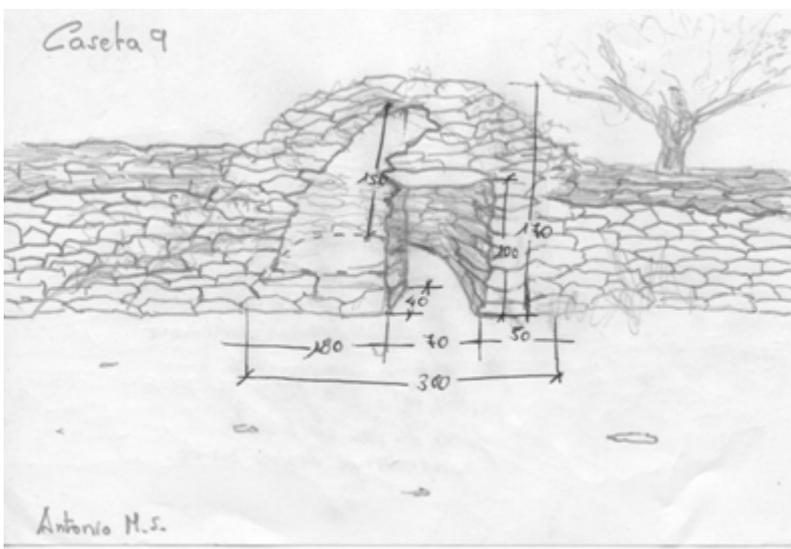
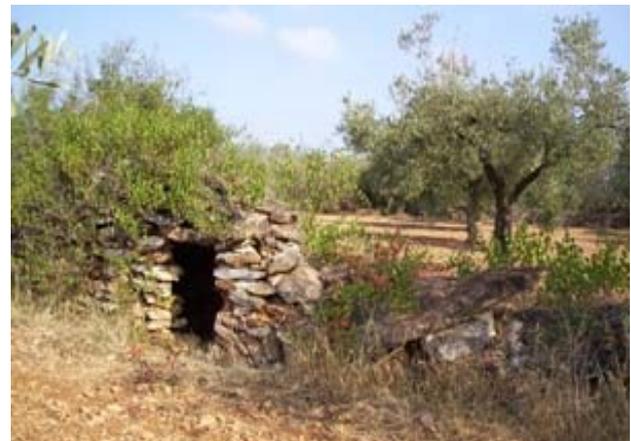
# CASETA N° 9

- **TÉRMINO:** Vinaròs.
- **SITUACIÓN:** Partida Soterranyes, polígono 43, parcela n° 69.
- **PARAJE:** Cultivo de olivos y almendros en secano.
- **FORMA PLANTA:** Semicircular.
- **UBICACIÓN CASETA:** Integrada al margen.
- **PERFIL DEL TECHO:** Cúpula rebajada.
- **ORIENTACIÓN PUERTA:** Sur.
- **OBSERVACIONES:** Caseta de volta de piedra en seco de pequeñas dimensiones, integrada en el margen y con forma semicircular en su base. Posible refugio, o filat aunque no se observa la piqueta donde van a beben los pájaros y son atrapados.
- **PROBLEMÁTICAS:** Proyecto de Polígono Industrial. Deterioro por falta de mantenimiento.

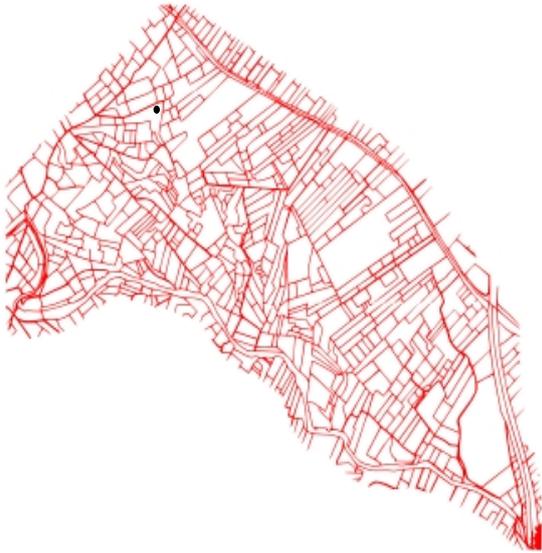
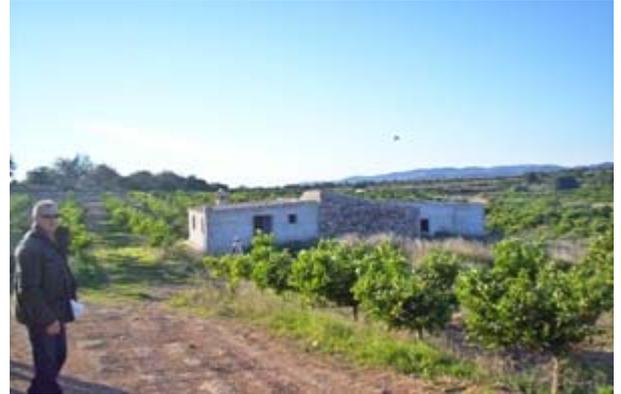
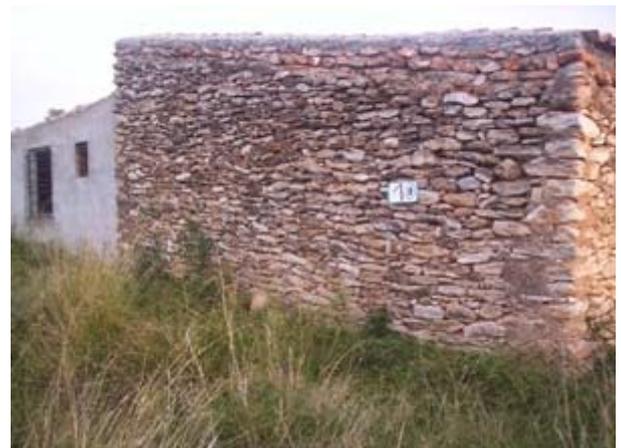
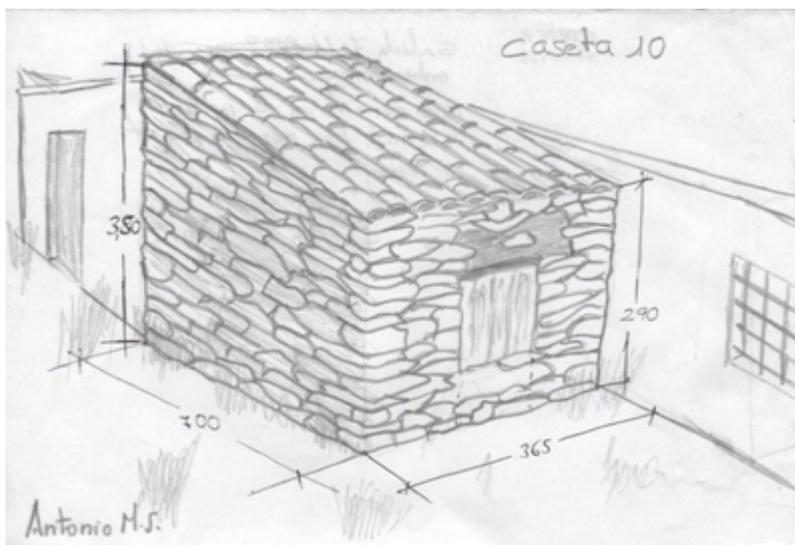
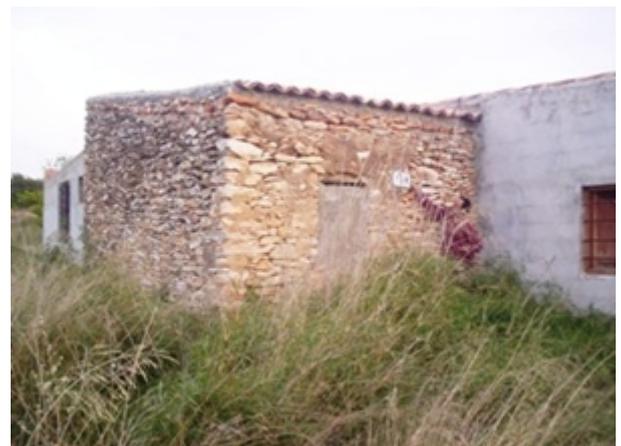
# CASETA N° 10

- **TÉRMINO:** Vinaròs.
- **SITUACIÓN:** Partida Soterranyes, polígono 43, parcela n° 37.
- **PARAJE:** Cultivo de naranjos en regadío.
- **FORMA PLANTA:** rectangular.
- **UBICACIÓN CASETA:** Aislada en cuanto a márgenes, adosada a construcción.
- **PERFIL DEL TECHO:** Inclinada a un agua.
- **ORIENTACIÓN PUERTA:** Puerta ciega orientada Sur-Este.
- **OBSERVACIONES:** Construcción de piedra rectangular, a la que se le han adosado dos casetas más modernas. La cubierta es de teja árabe con inclinación a un agua. Se encuentra situada al margen del barranco de Venta Barana.
- **PROBLEMÁTICAS:** Proyecto de creación de un Polígono Industrial.

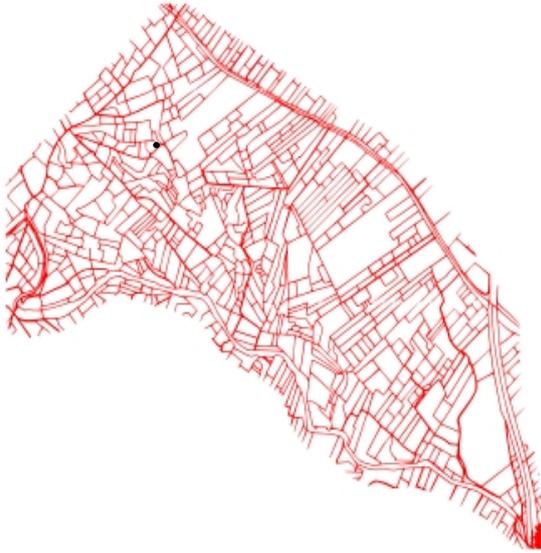
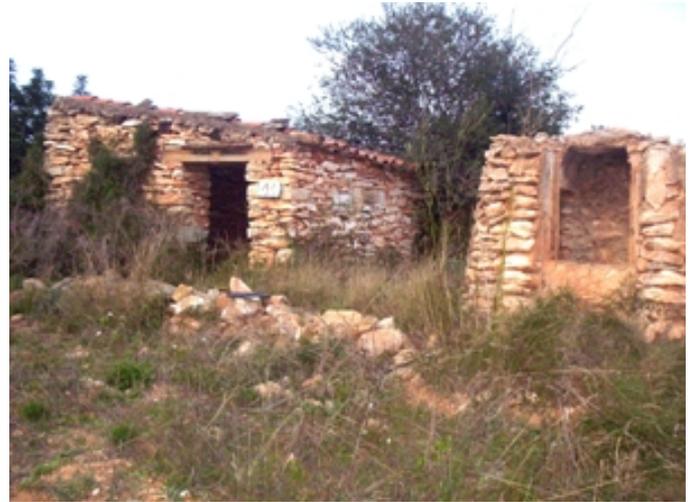
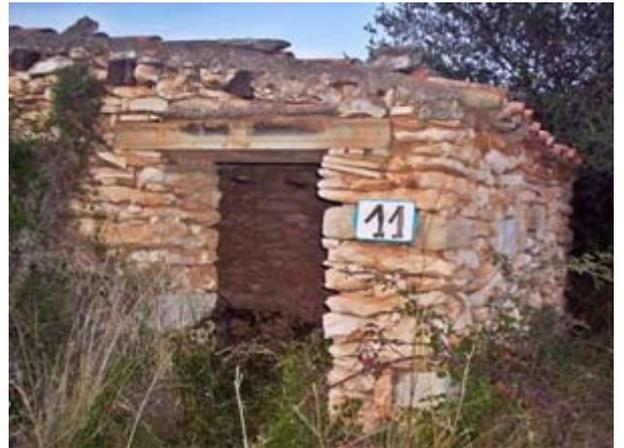
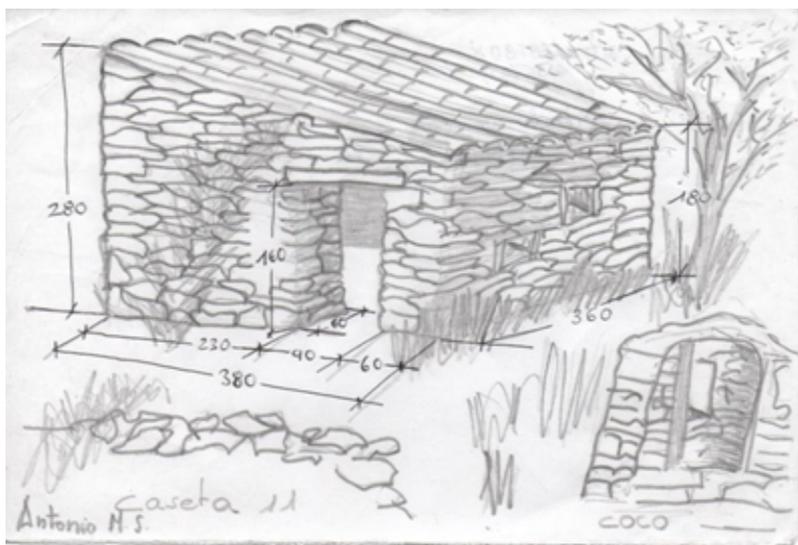
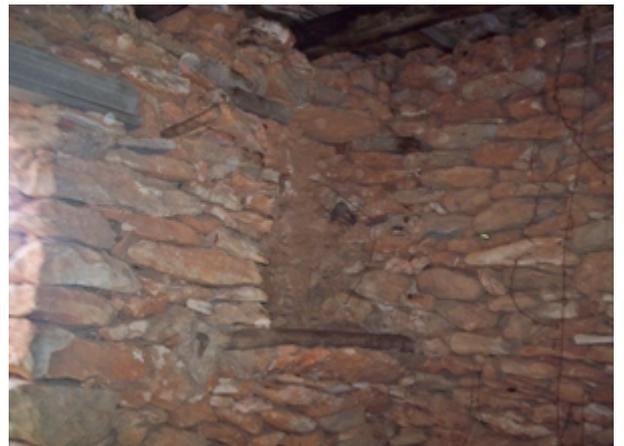
# CASETA N° 11

- **TÉRMINO:** Vinaròs.
- **SITUACIÓN:** Partida Soterranyes, polígono 43, parcela n° 50.
- **PARAJE:** Baldíos.
- **FORMA PLANTA:** Cuadrada.
- **UBICACIÓN CASETA:** Aislada.
- **PERFIL DEL TECHO:** Inclinada a un agua.
- **ORIENTACIÓN PUERTA:** Sur-Oeste.
- **OBSERVACIONES:** Construcción de piedra en seco aislada. Techo (sostre) a un agua de teja árabe, con vigas de madera (cabirons de fusta). Caseta en buen estado de conservación, aunque el dintel de la puerta parece más reciente ya que está formado por dos trozos de vigas de cemento. En el interior hay comedero. Tiene dos ventanas tapiadas con piedras y parte del muro reparado con material de construcción. A 20 m existe un depósito de agua (cocó) en buen estado de conservación. Dicha construcción se encuentra integrada en un barranco.
- **PROBLEMÁTICAS:** Proyecto de creación de Polígono Industrial, transformaciones agrícolas.

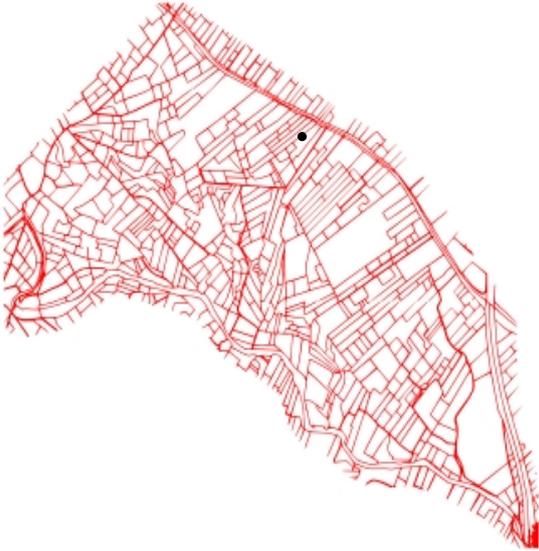
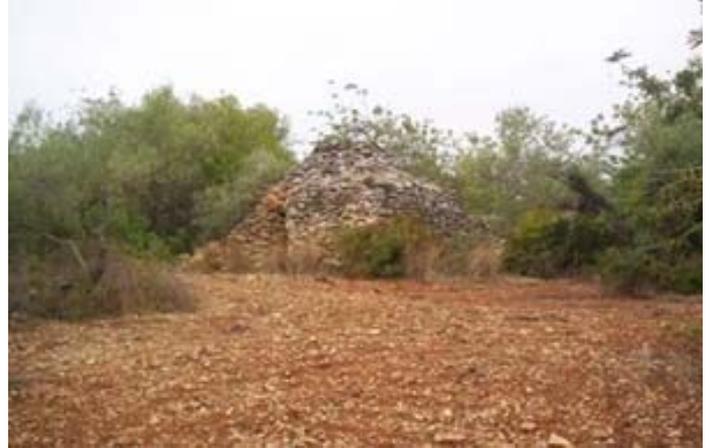
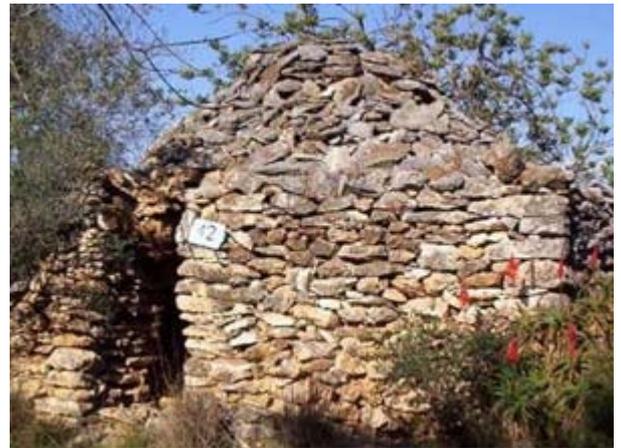
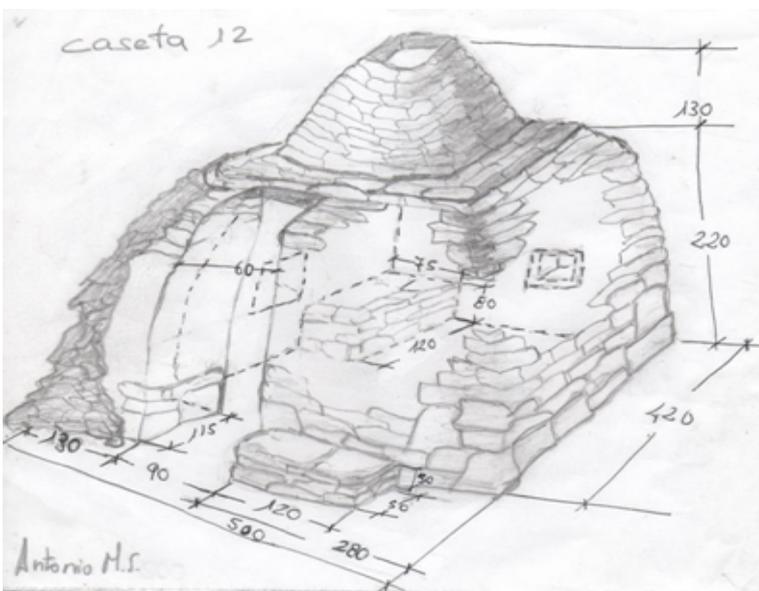
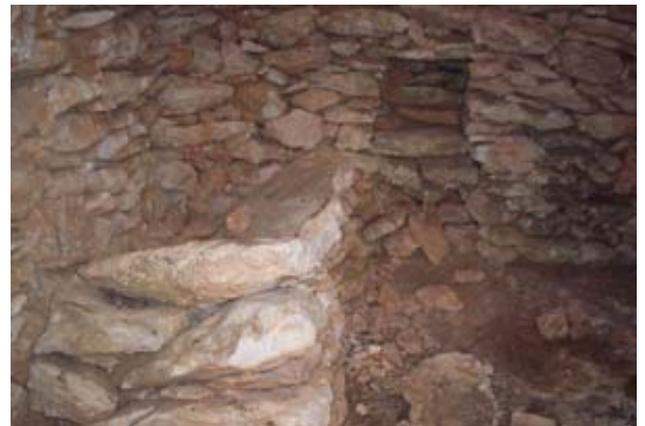
# CASETA Nº 12

- **TÉRMINO:** Vinaròs.
- **SITUACIÓN:** Partida Soterranyes, polígono 43, parcela nº 81.
- **PARAJE:** Cultivo de algarrobos y olivos en secano.
- **FORMA PLANTA:** Rectangular.
- **UBICACIÓN CASETA:** Adosada al margen.
- **PERFIL DEL TECHO:** Alto cucurucho.
- **ORIENTACIÓN PUERTA:** Este.
- **OBSERVACIONES:** Caseta de volta de piedra en seco de grandes dimensiones y de forma rectangular, en finca de secano. Tiene afectado el dintel y la pared izquierda de la entrada, el resto está en buenas condiciones. En el interior existe un comedero; a 1.50 m del suelo hay dos ventanas ciegas que debían de hacer de despensa y a la misma altura empieza a cerrar la cúpula de la cubierta, faltándole la losa que la corona. Se observan algunos aloes (*Aloe arborescens*) muy apreciados por su rusticidad.
- **PROBLEMÁTICAS:** Proyecto de Polígono Industrial. Deterioro por falta de mantenimiento.

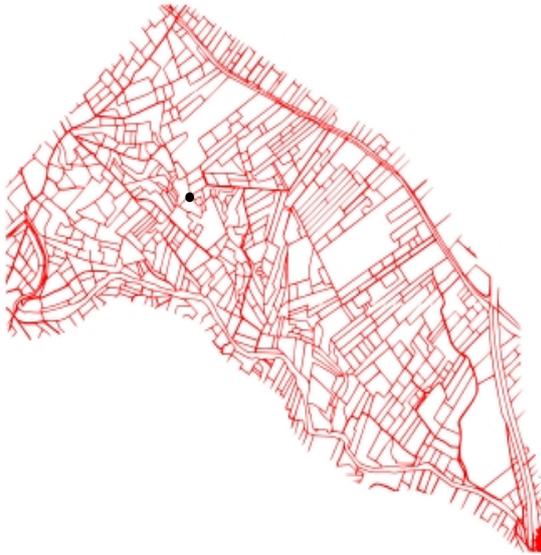
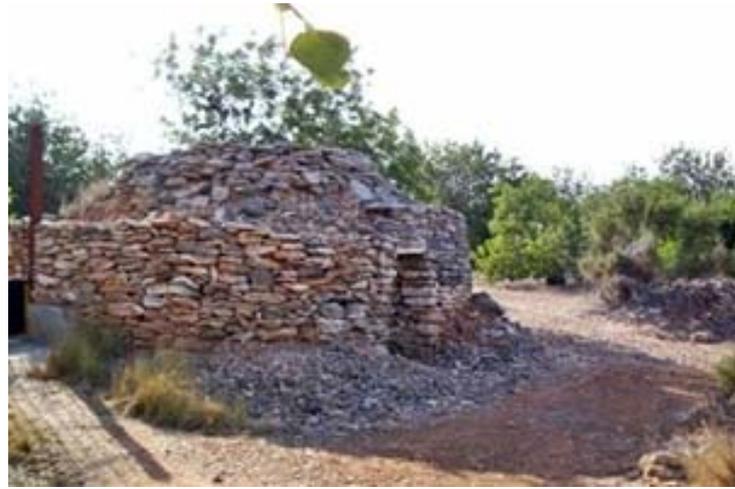
# CASETA N° 13

- **TÉRMINO:** Vinaròs.
- **SITUACIÓN:** Partida Soterranyes, polígono 43, situada en el linde y entrada de dos parcelas: 221- 115.
- **PARAJE:** Cultivo de algarrobos y olivos

- **FORMA PLANTA:** Redonda en exterior y cuadrada en interior.
- **UBICACIÓN CASETA:** Adosada al extremo de un margen.
- **PERFIL DEL TECHO:** Rebajada.

- **ORIENTACIÓN PUERTA:** Norte.
- **OBSERVACIONES:** Caseta de volta de piedra en seco de grandes dimensiones, con muros de 1.70 m de grosor. Su cúpula es rebajada, faltan algunas vueltas y la losa que la corona. Se encuentra al extremo de un margen y a la entrada de dos fincas; en una de ellas hay colocada una reja que se sustenta en la caseta. En la parte exterior la base se ve reforzada por una bancada que la circunda, aunque una parte está deteriorada. Tenemos constancia de que uno de los propietarios la ha reformado un poco. Esta caseta aparece en la pg. 151 del libro “*Arquitectura popular de pedra seca al terme de Vinaròs*” de V. Meseguer Folch (año 2006), con la referencia S.V.-17.

- **PROBLEMÁTICAS:** Proyecto de creación de un Polígono Industrial. Deterioro progresivo.

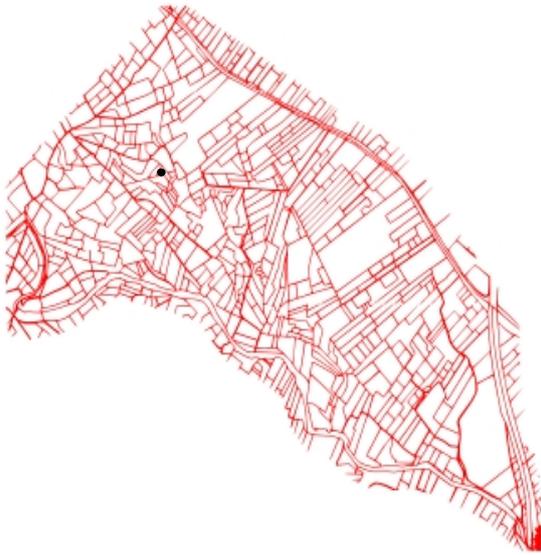
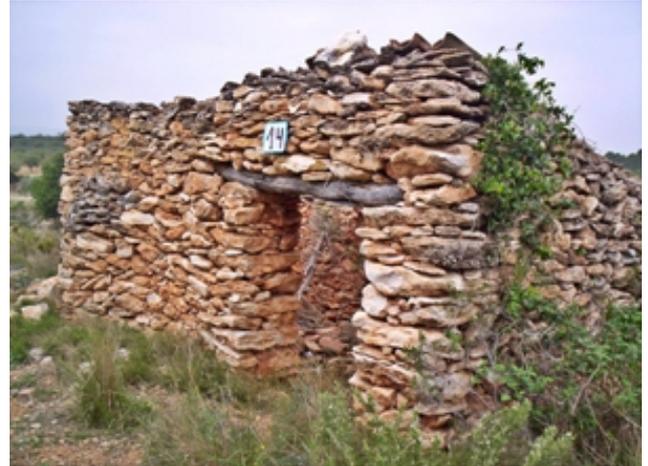
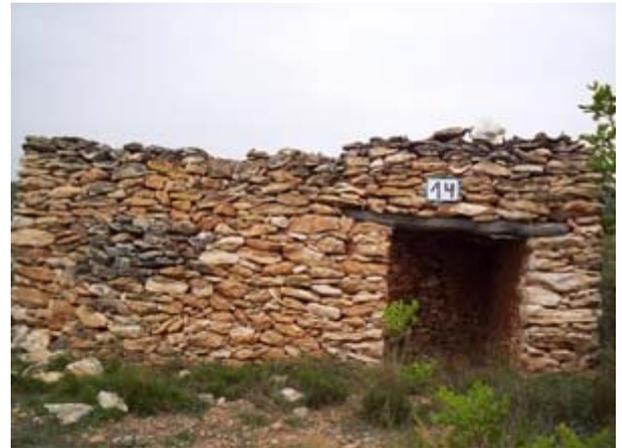
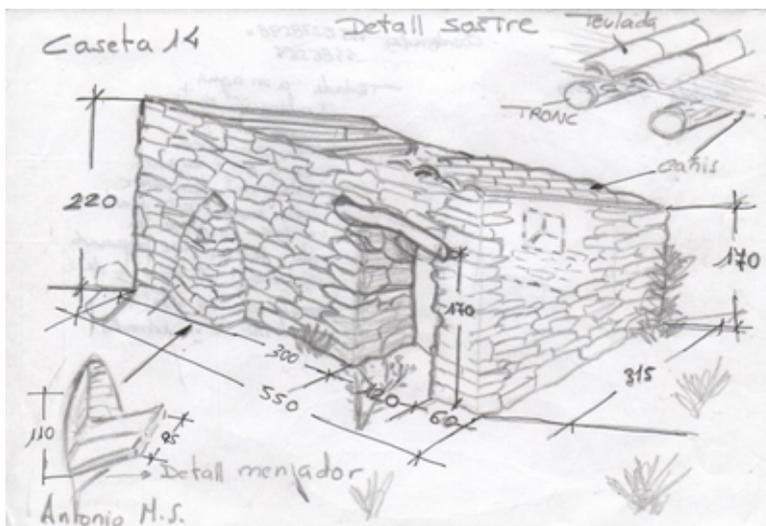
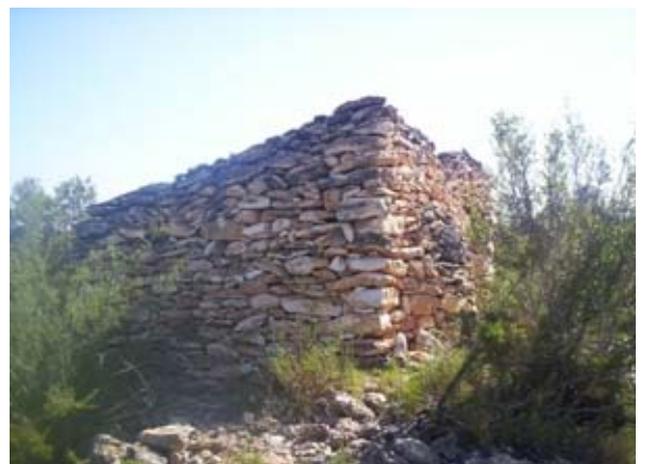
# CASETA N° 14

- **TÉRMINO:** Vinaròs.
- **SITUACIÓN:** Partida Soterranyes, polígono 43, parcela n° 52.
- **PARAJE:** Baldíos.
- **FORMA PLANTA:** Rectangular.
- **UBICACIÓN CASETA:** Adosada al margen, cerca de un talud del barranco de Venta Barana.
- **PERFIL DEL TECHO:** Inclinación a un agua.
- **ORIENTACIÓN PUERTA:** Sur.
- **OBSERVACIONES:** Construcción de forma rectangular, de la cubierta solo queda el 20%; ésta era de vigas de madera (cabirons) y teja árabe con cañizo, con inclinación a un agua. El interior está enlucido, el dintel lo forman tres troncos, tiene un comedero (menjadora) de gran profundidad, lo que provoca que la parte exterior sobresalga de la alineación de los muros, adoptando una forma curva.
- **PROBLEMÁTICAS:** Proyecto de creación de un Polígono Industrial, deterioro por abandono, transformaciones agrícolas.
