# **INFORME PATRIMONIO ARQUITECTÓNICO, I**

## **\*CASETAS DE PIEDRA EN SECO\***

**Zona Soterranyes Baixes, Polígono 43**

**Vinaròs (Castellón)**

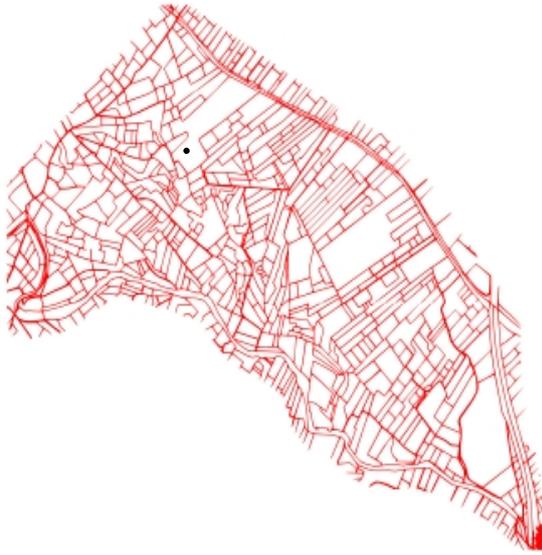
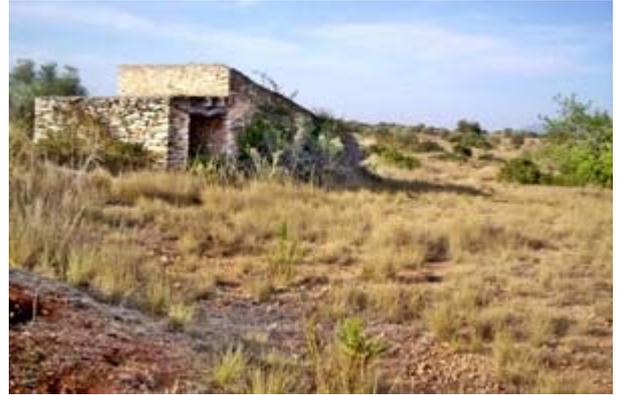
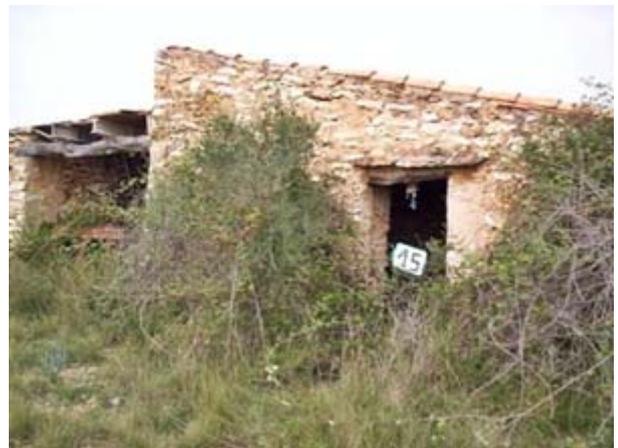
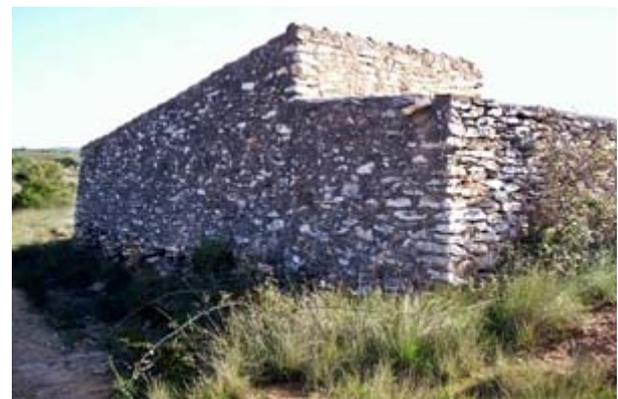
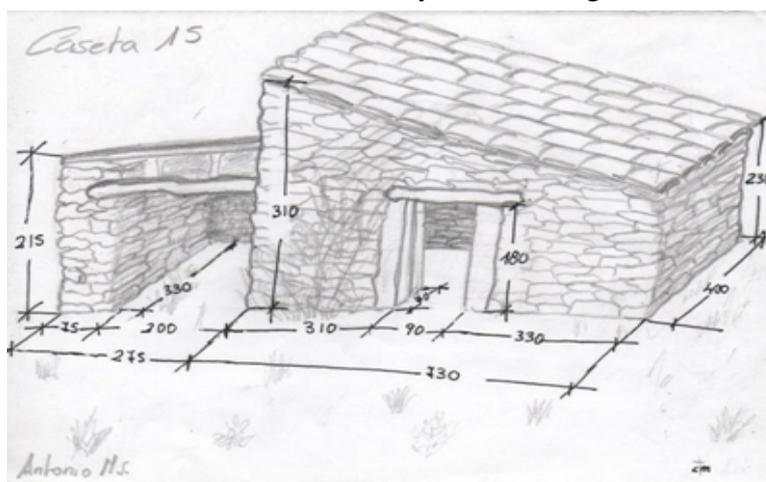
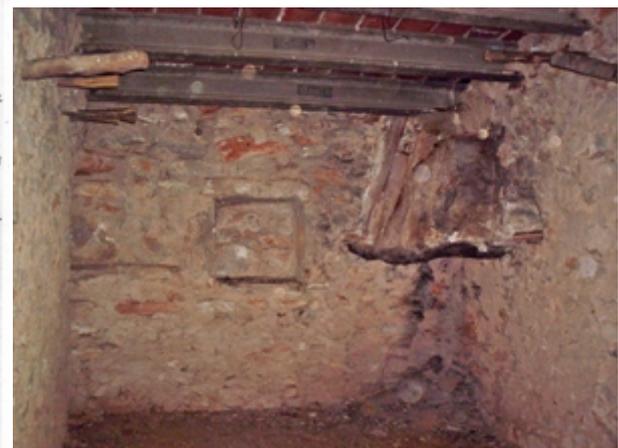
# CASETA N° 15

- **TÉRMINO:** Vinaròs.
- **SITUACIÓN:** Partida Soterranyes, polígono 43, parcela n° 29; por detrás de la caseta pasa un camino.
- **PARAJE:** Sin cultivo, antiguo campo de tiro.
- **FORMA PLANTA:** Rectangular.
- **UBICACIÓN CASETA:** Aislada.
- **PERFIL DEL TECHO:** Inclinación a un agua.
- **ORIENTACIÓN PUERTA:** Sur-Este.
- **OBSERVACIONES:** Pajar en buen estado de conservación, con el techo (sostre) de teja árabe. Su interior es de vigas con machihembrado, altillo con vigas de madera y piso de cañizo. Tiene comedero, chimenea y una ventana ciega interior que haría de alacena (rebot); el interior está enlucido. Unida al pajar se encuentra una cuadra cubierta, cuyo techo se encuentra a distinto nivel; sumando ambas construcciones la cubierta sería inclinada a dos aguas.
- **PROBLEMÁTICAS:** Proyecto de Polígono Industrial. Transformaciones agrícolas.

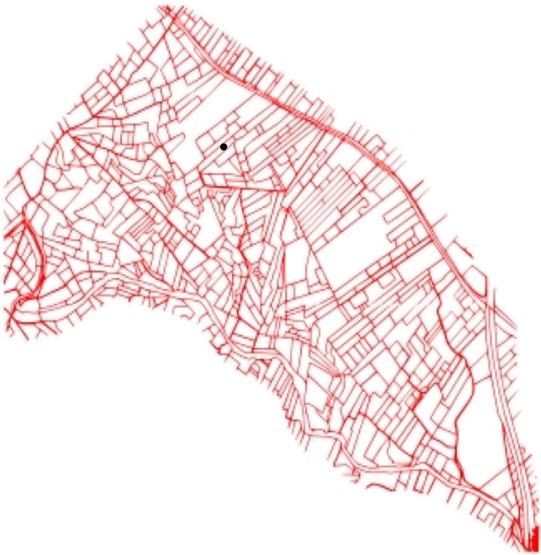
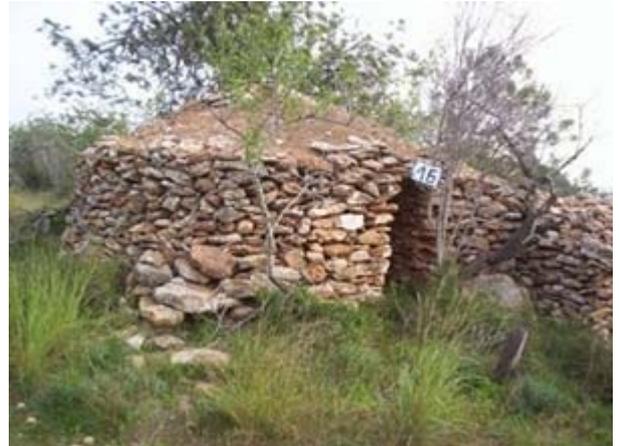
# CASETA N° 16

- **TÉRMINO:** Vinaròs.
- **SITUACIÓN:** Partida Soterranyes, polígono 43, parcela n° 63.
- **PARAJE:** Finca de secano de olivos y algarrobos.
- **FORMA PLANTA:** Rectangular, medidas exteriores: 3.50 m de anchura x 5 m de profundidad e interiores 2.60 m x 2.30 m.

- **UBICACIÓN CASETA:** Adosada al margen.
- **PERFIL DEL TECHO:** Cúpula rebajada.
- **ORIENTACIÓN PUERTA:** Sur.
- **OBSERVACIONES:** Construcción de piedra en seco, con forma de planta circular, adosada al margen. Se mantiene en buen estado de conservación interior, aunque la vegetación empieza a ocultar su entrada. En la puerta hay un almendro de unos 30 años y la parte exterior norte está derruida un trozo, debido a la caída de una rama de algarrobo que ha quedado encima. En esta finca se encuentra también la caseta n°17, además de una valona en un algarrobo y un cocó. Esta barraca aparece en la pg. 160 del libro “Arquitectura popular de piedra seca al terme de Vinaròs” de V. Meseguer Folch (año 2006), con la referencia S.V.-24.

- **PROBLEMÁTICAS:** Proyecto de Polígono Industrial. Deterioro por abandono.

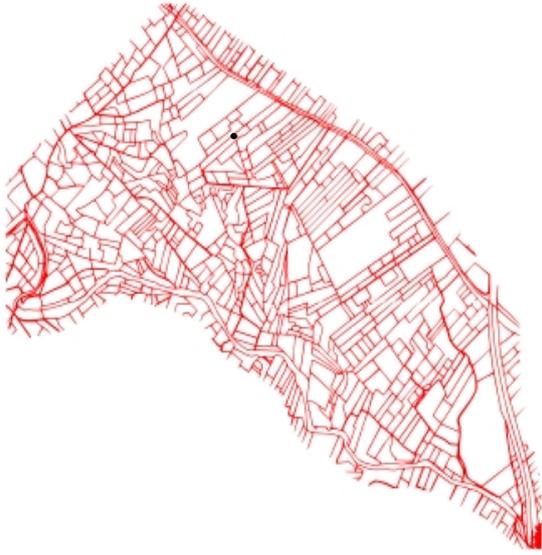
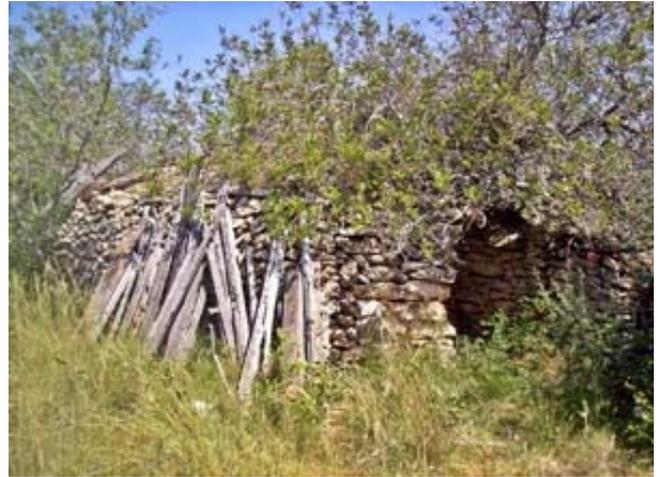
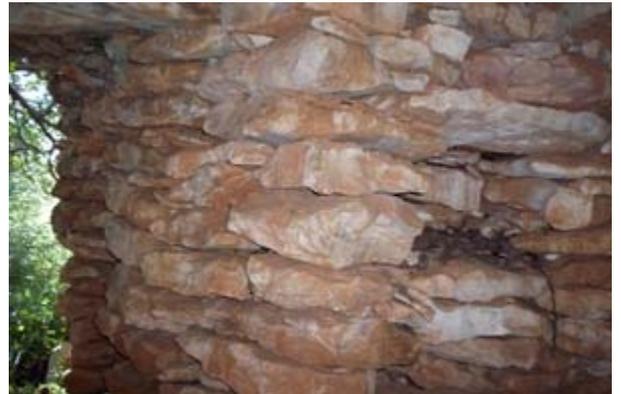
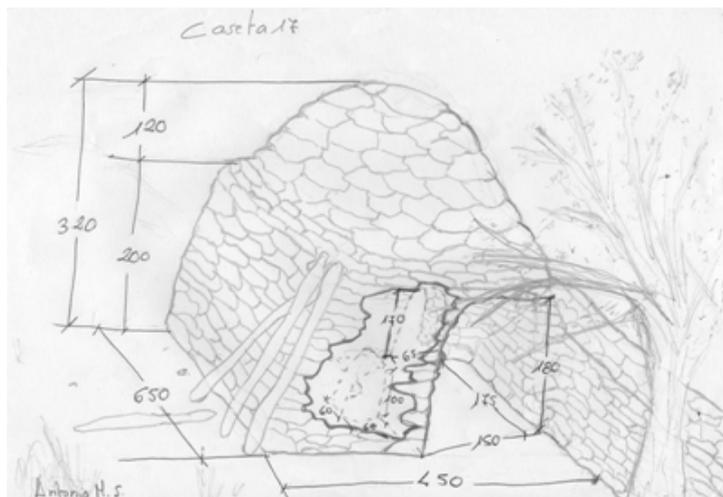
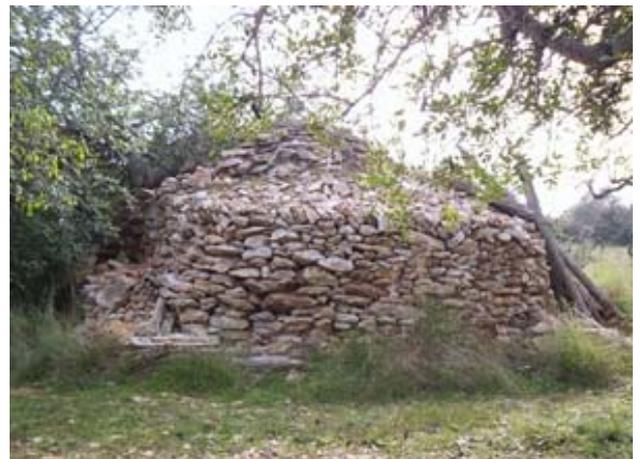
# CASETA Nº 17

- **TÉRMINO:** Vinaròs.
- **SITUACIÓN:** Partida Soterranyes, polígono 43, parcela nº 63.
- **PARAJE:** campos de secano de almendros, olivos y algarrobos.

- **FORMA PLANTA:** Circular.
- **UBICACIÓN CASETA:** Adosada al margen.
- **PERFIL DEL TECHO:** Cúpula rebajada.
- **ORIENTACIÓN PUERTA:** Este.
- **OBSERVACIONES:** Caseta de volta de piedra en seco, adosada al margen, con cúpula rebajada. La entrada está cubierta por las ramas de un algarrobo; antes del acceso a la caseta nos encontramos unos pequeños huecos al lado izquierdo, sin puerta. Se encuentra en buen estado de conservación; en su exterior se hallan apoyadas unas vigas de madera. Esta barraca aparece en la pg. 161 del libro “*Arquitectura popular de pedra seca al terme de Vinaròs*” de V. Meseguer Folch (año 2006), con la referencia S.V.-25. En la misma finca podemos observar la caseta nº16, una valona y un cocó.

- **PROBLEMÁTICAS:** Proyecto de Polígono Industrial, transformaciones agrícolas.

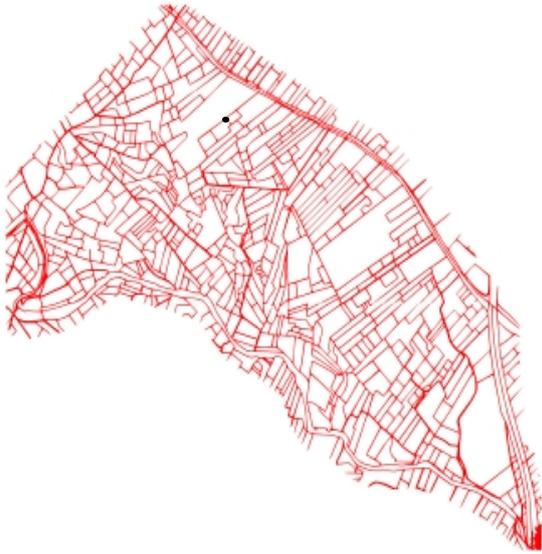
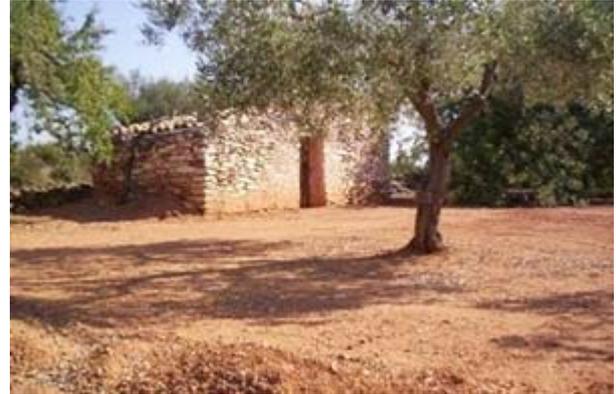
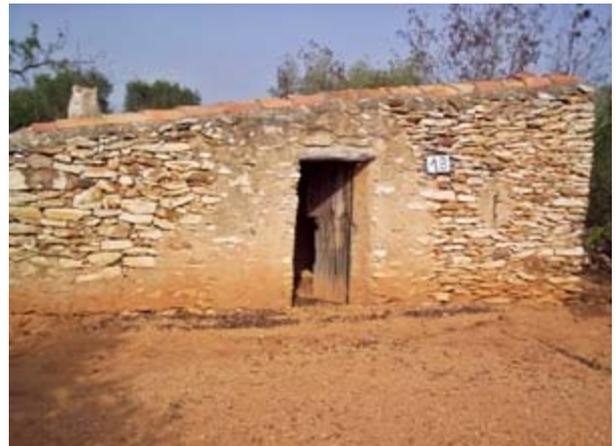
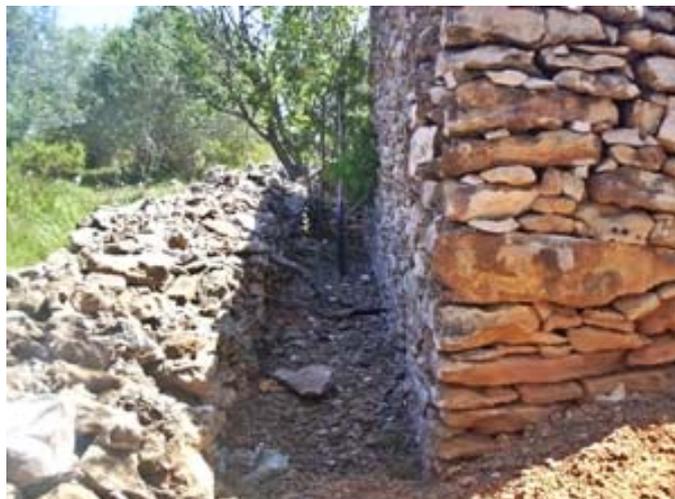
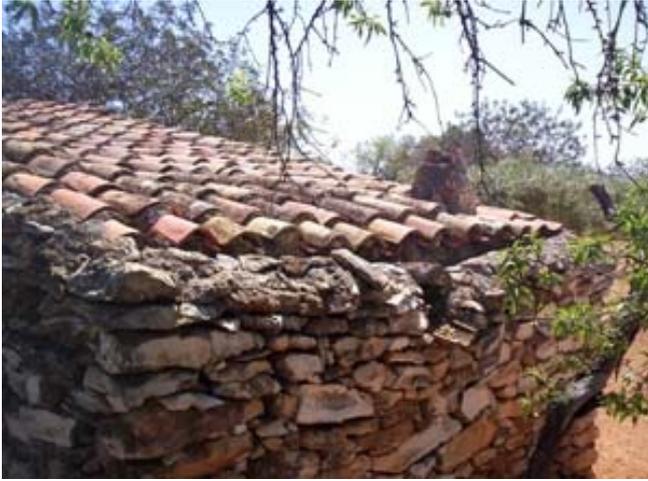
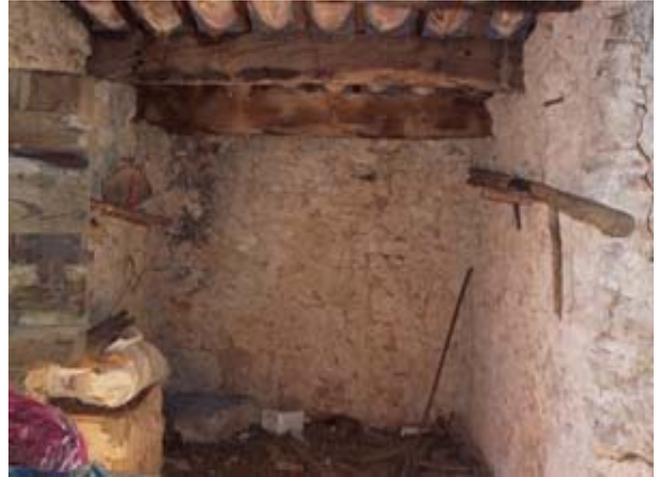
# CASETA N° 18

- **TÉRMINO:** Vinaròs.
- **SITUACIÓN:** Partida Soterranyes, polígono 43, parcela n° 56.
- **PARAJE:** Finca de secano de olivos.
- **FORMA PLANTA:** Rectangular.
- **UBICACIÓN CASETA:** Aislada.
- **PERFIL DEL TECHO:** Inclinación a un agua.
- **ORIENTACIÓN PUERTA:** Este.
- **OBSERVACIONES:** Caseta de forma rectangular de piedra en seco, reforzada con argamasa la cara exterior de entrada y el interior. Aislada y en buen estado de conservación, tanto interior como exteriormente. El techo (sostre) es de teja árabe con la inclinación a un agua. En el interior tiene chimenea y comedero; en las paredes se observan herramientas de campo. La puerta, en buen estado, está dividida en dos piezas. La finca, plantada de olivos, está muy cuidada.
- **PROBLEMÁTICAS:** Proyecto de creación de un Polígono Industrial.

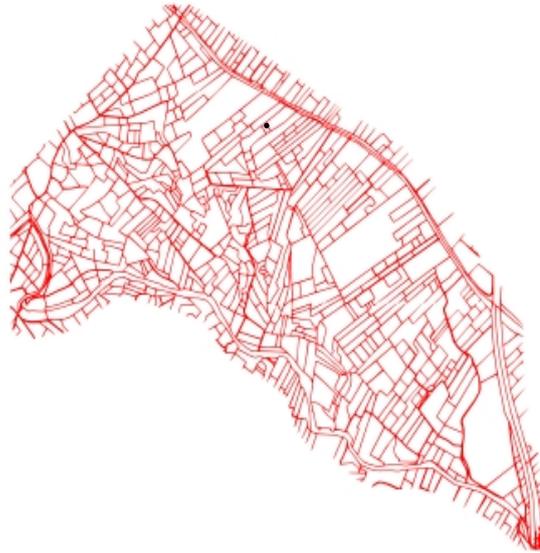
# CASETA N° 19

- **TÉRMINO:** Vinaròs.
- **SITUACIÓN:** Partida Soterranyes, polígono 43, parcela n° 569.
- **PARAJE:** Finca de secano abandonada.
- **FORMA PLANTA:** Rectangular.
- **UBICACIÓN CASETA:** Adosada al margen.
- **PERFIL DEL TECHO:** Inclinación a dos aguas.
- **ORIENTACIÓN PUERTA:** Este.
- **OBSERVACIONES:** Caseta construida en 1965, según la inscripción en piedra, por los hermanos Barberá Balaguer de Sant Jordi. El acceso se realiza por una escalera a dos vertientes, pues su entrada está elevada a 1 m de altura. La puerta estaba cerrada y no se pudo observar su interior, la parte exterior está en buen estado. Esta caseta aparece en la pg. 164 del libro “*Arquitectura popular de pedra seca al terme de Vinaròs*” de V. Meseguer Folch (año 2006), con la referencia S.V.B.
- **PROBLEMÁTICAS:** Proyecto de Polígono Industrial. Transformaciones agrícolas.

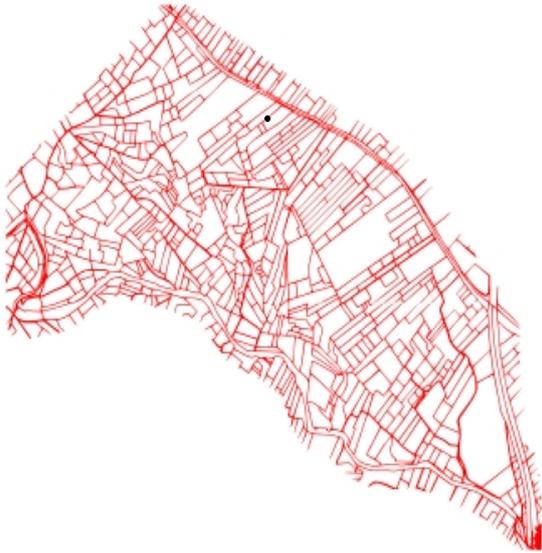
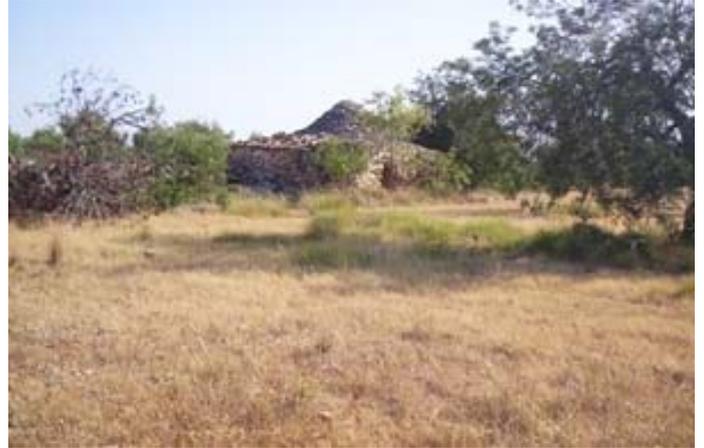
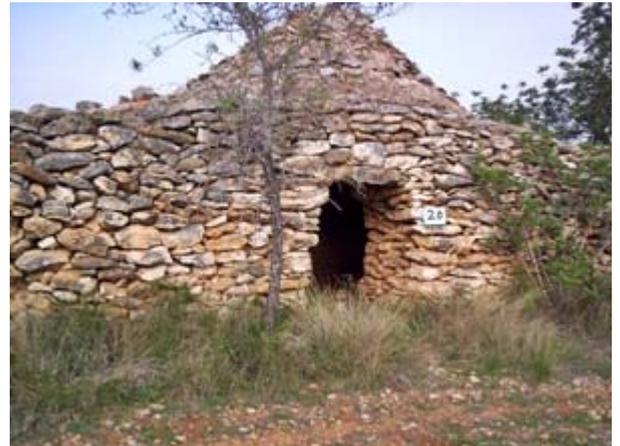
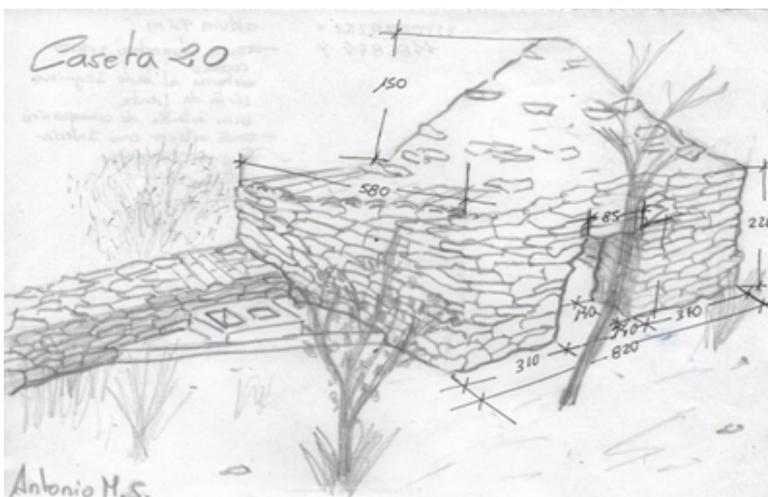
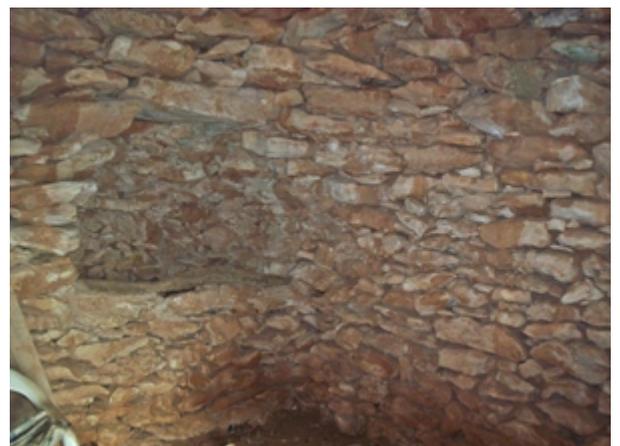
# CASETA N° 20

- **TÉRMINO:** Vinaròs.
- **SITUACIÓN:** Partida Soterranyes, polígono 43, parcela n° 570.
- **PARAJE:** Finca de secano de olivos y algarrobos.
- **FORMA PLANTA:** Rectangular.
- **UBICACIÓN CASETA:** Integrada parcialmente al margen.
- **PERFIL DEL TECHO:** Alto cucurucho.
- **ORIENTACIÓN PUERTA:** Sur-Este.
- **OBSERVACIONES:** Caseta de volta de grandes dimensiones, en el interior la volta es perfecta, dispone de comedero. En el exterior hay una cisterna de construcción posterior a la caseta, que podría ser alimentada por las tejas de la cubierta. Se encuentra alineada en el mismo margen de la caseta N° 19. Esta barraca aparece en la pg. 162 del libro “*Arquitectura popular de pedra seca al terme de Vinaròs*” de V. Meseguer Folch (año 2006), con la referencia S.V.-26.
- **PROBLEMÁTICAS:** Proyecto de Polígono Industrial. Transformaciones agrícolas.

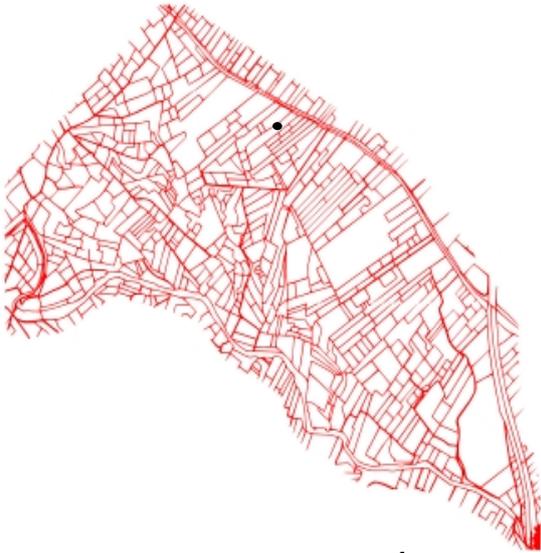
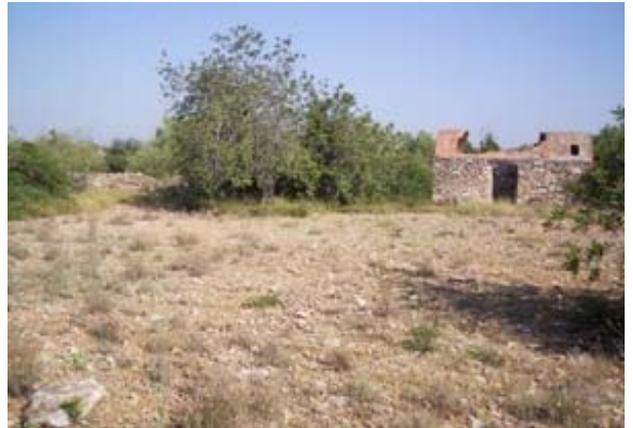
# CASETA N° 21

- **TÉRMINO:** Vinaròs.
- **SITUACIÓN:** Partida Soterranyes, polígono 43, parcela n° 76.
- **PARAJE:** Finca de secano sin cultivar.
- **FORMA PLANTA:** Rectangular.

- **UBICACIÓN CASETA:** Adosada al margen.
- **PERFIL DEL TECHO:** Bóveda de medio punto.
- **ORIENTACIÓN PUERTA CASETA:** Sur-Este.
- **OBSERVACIONES:** Ejemplar único en la zona. Techo (sostre) de bóveda de medio punto, realizado con doble capa de rasilla de poco peso, no precisando de vigas de soporte, aumentando la altura de la caseta y permitiendo la construcción de un altillo para dormir. Tiene 1/3 del techo destruido, las paredes están en muy buen estado de conservación, en el interior hay una cisterna y un pequeño banco. En el exterior se observan dos bancos, uno a cada lado de la puerta. Estas construcciones se empiezan a realizar en la “época del ferrocarril”. El difusor de estas construcciones por la zona fue entre 1925-30 el ingeniero Juan Pérez -Sanmillán i Miquel, primer Marqués de Benicarló (v. “*El patrimonio etnológico agrario de Benicarló*” de Vicente Meseguer Folch & Joan B. Simó Castillo, 2ª ed. año 2001).

- **PROBLEMÁTICAS:** Proyecto de creación de un Polígono Industrial. Deterioro por abandono. Transformaciones agrícolas.

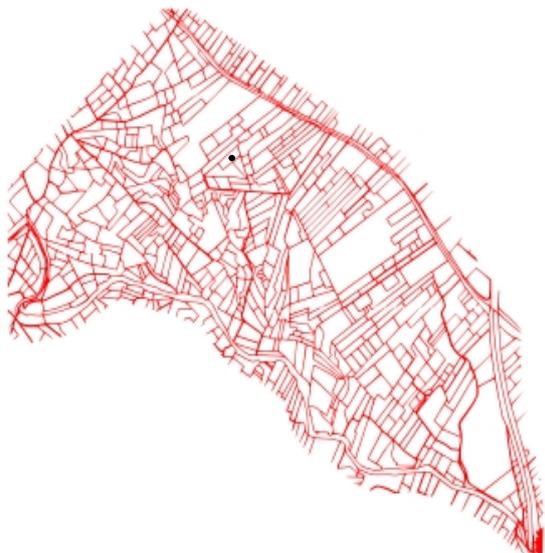
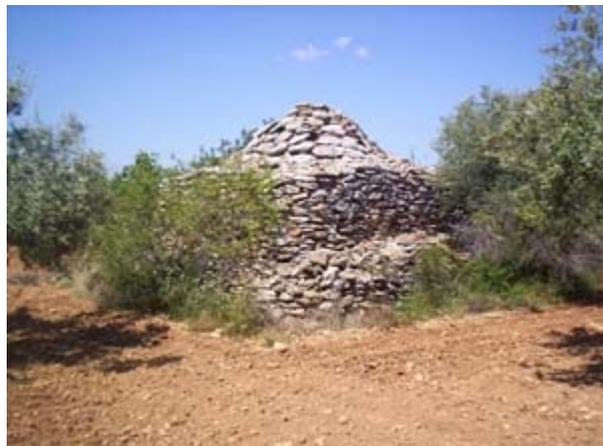
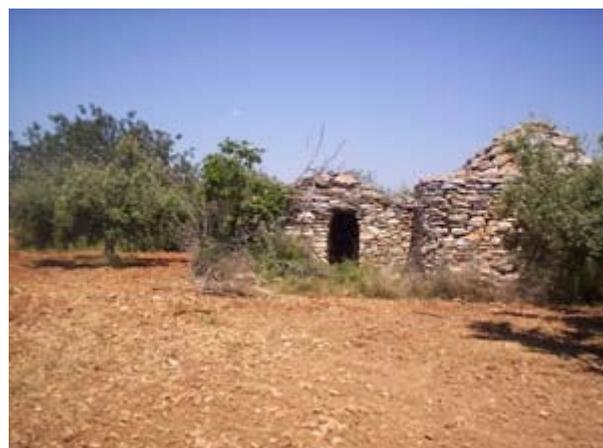
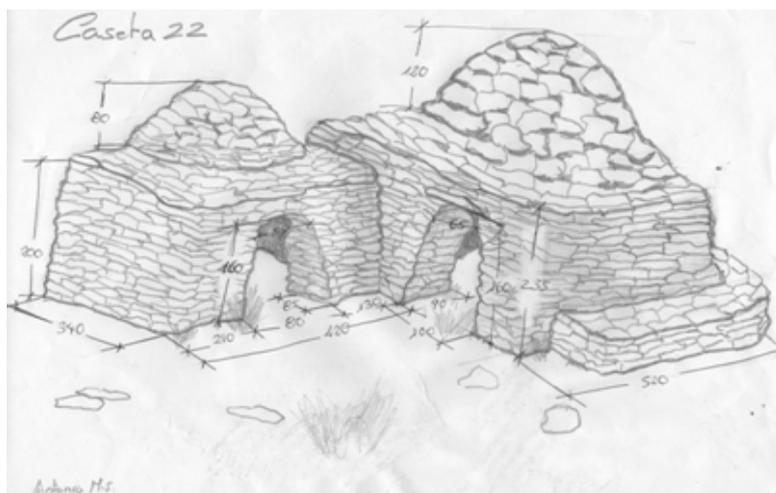
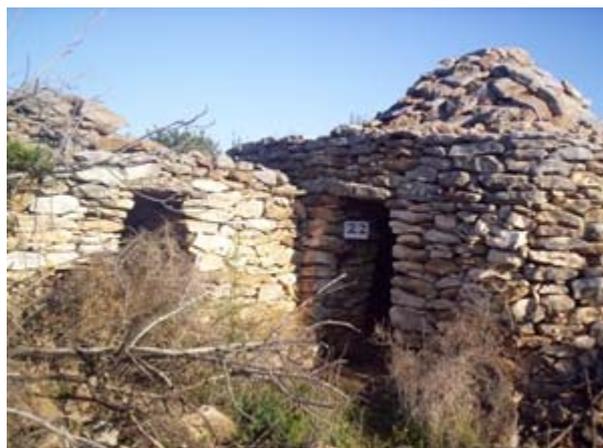
# CONJUNTO DOS CASETAS N° 22

- **TÉRMINO:** Vinaròs.
- **SITUACIÓN:** Partida Soterranyes, polígono 43, parcela n° 64.
- **PARAJE:** Finca de secano de algarrobos y olivos bien cuidada.

- **FORMA PLANTA:** Cuadradas.
- **UBICACIÓN CASETA:** Aisladas.
- **PERFIL DEL TECHO:** Cúpula rebajada.
- **ORIENTACIÓN PUERTA CASETA:** Hacia el Sur (la mayor) y al Este (la pequeña).

- **OBSERVACIONES:** Conjunto formado por dos casetas de piedra en seco de diferentes dimensiones, unidas entre ellas por una pared común. La mayor de las dos, en su interior posee una chimenea con tiro al exterior por la parte superior; su estado de conservación es bueno interna y externamente. La parte exterior de la caseta grande esta volteada por una bancada que la refuerza. La caseta pequeña tiene un buen estado de conservación, aunque le falta la losa que la corona; en su interior posee un gran comedero. Estas barracas aparecen en la pg. 159 del libro “Arquitectura popular de pedra seca al terme de Vinaròs” de V. Meseguer Folch (año 2006), con la referencia S.V.-23.

- **PROBLEMÁTICAS:** Proyecto de Polígono Industrial.

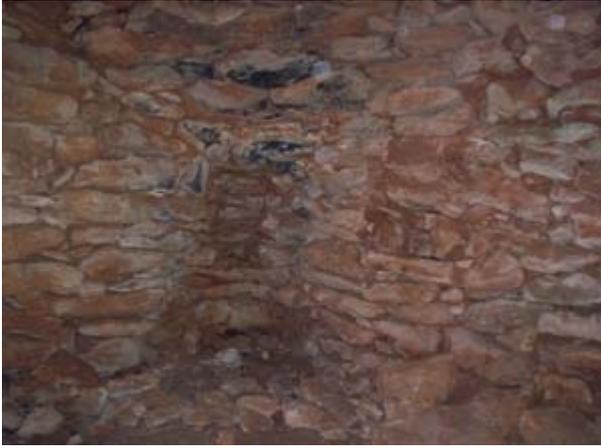
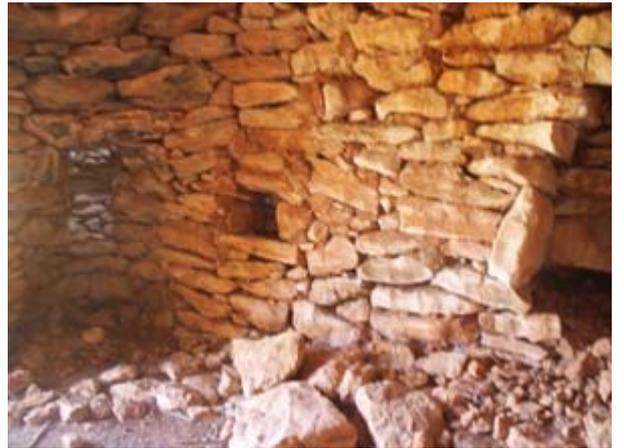
Las fotografías superiores corresponden al interior de la caseta más grande. Como podemos apreciar la chimenea tiene tiro exterior, siendo uno de los pocos ejemplos observados en la zona estudiada.

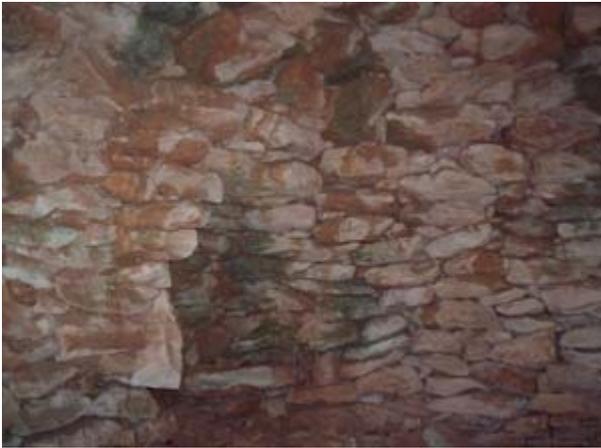
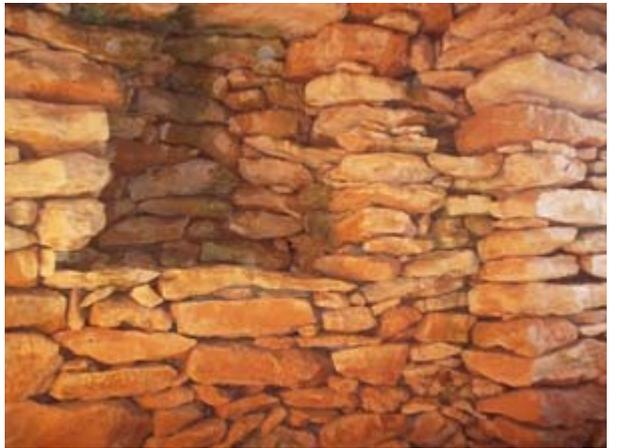
La fotografía de la izquierda corresponde a la caseta grande y la derecha a la pequeña, que como comentamos anteriormente dispone de un gran comedero.

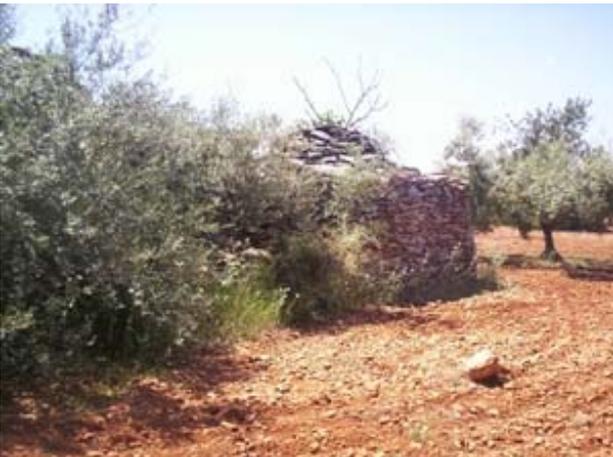
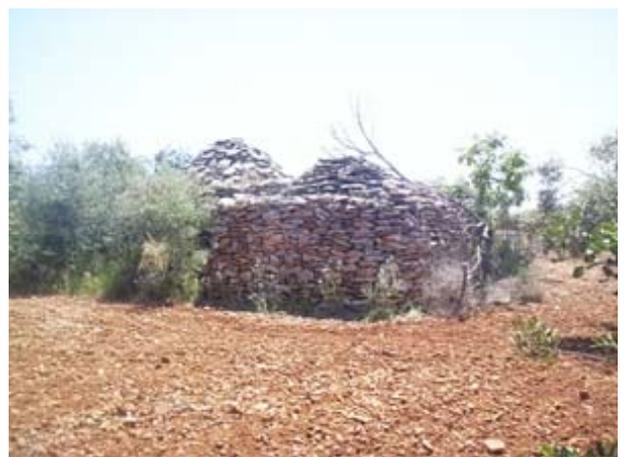
Este conjunto es el único que hemos encontrado en el cual sus casetas no se encuentran adosadas al margen, como sí que ocurre en los conjuntos N° 31, 42 ó 55.

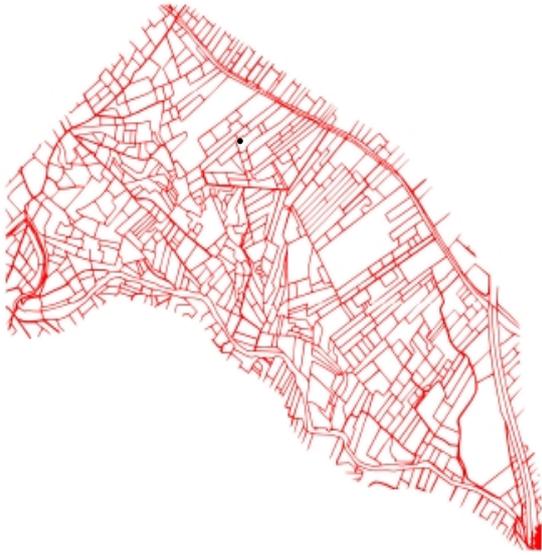
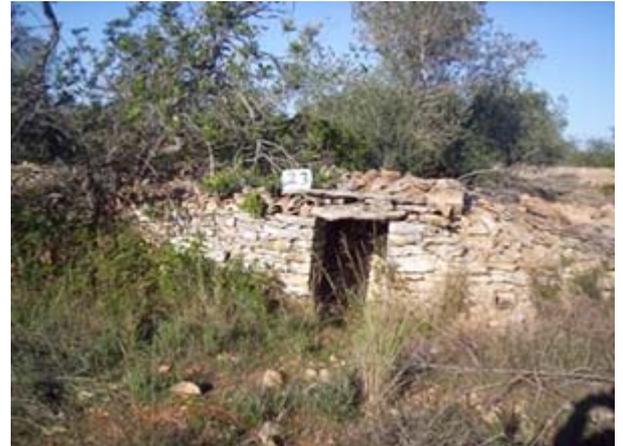
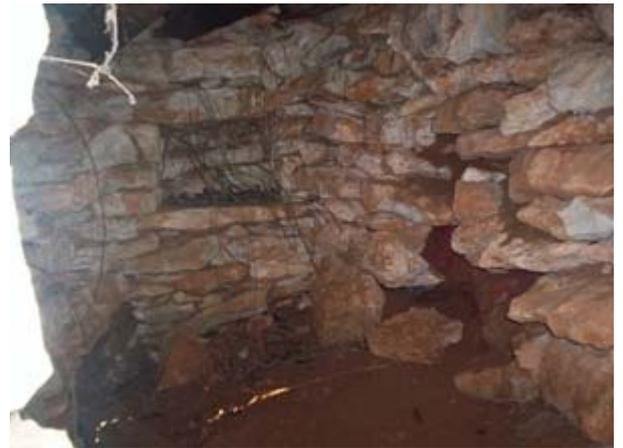
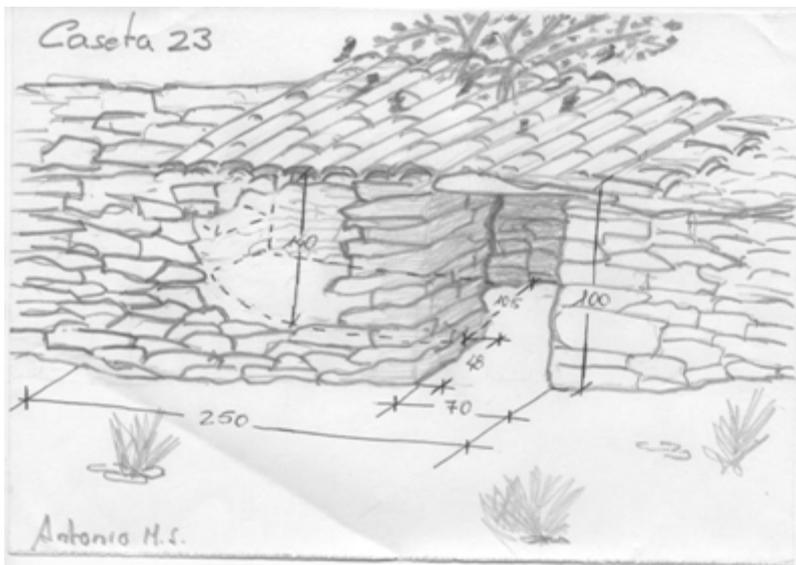
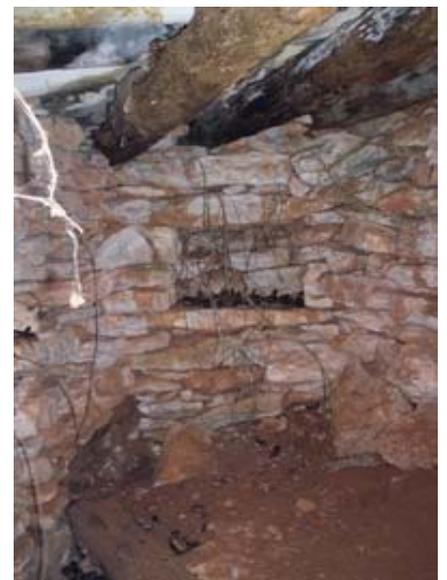
## CASETA N° 23

- **TÉRMINO:** Vinaròs.
- **SITUACIÓN:** Partida Soterranyes, polígono 43, parcela nº 61.
- **PARAJE:** Finca de secano sin cultivar.
- **FORMA PLANTA:** Rectangular en reducción.
- **UBICACIÓN CASETA:** Integrada en margen.
- **PERFIL DEL TECHO:** Inclinado a un agua.
- **ORIENTACIÓN PUERTA CASETA:** Sur- Este.
- **OBSERVACIONES:** Construcción de piedra de pequeñas dimensiones e integrada en margen. Su cubierta está formada por vigas de madera y teja árabe, a un agua, siendo un posible filat o refugio. El interior de la caseta se encuentra rebajado hasta encontrar la roca viva. De forma rectangular, sus medidas son 2.50 m de anchura x 1.05 m de profundidad en su parte más ancha y 0.70 m en la más estrecha y 1.00 m de altura.
- **PROBLEMÁTICAS:** Proyecto de creación de un Polígono Industrial. Transformaciones agrícolas, deterioro por abandono.

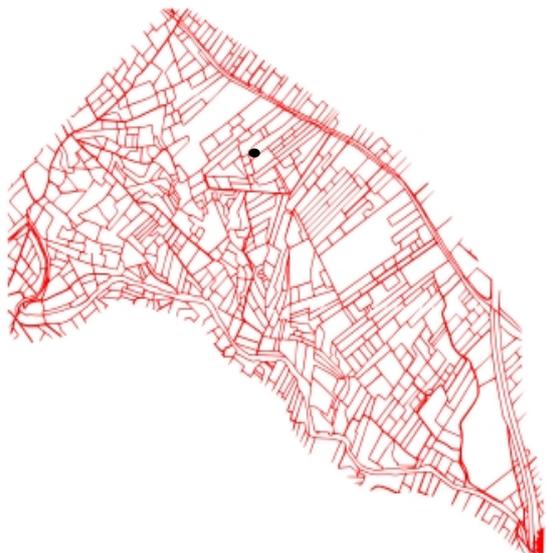
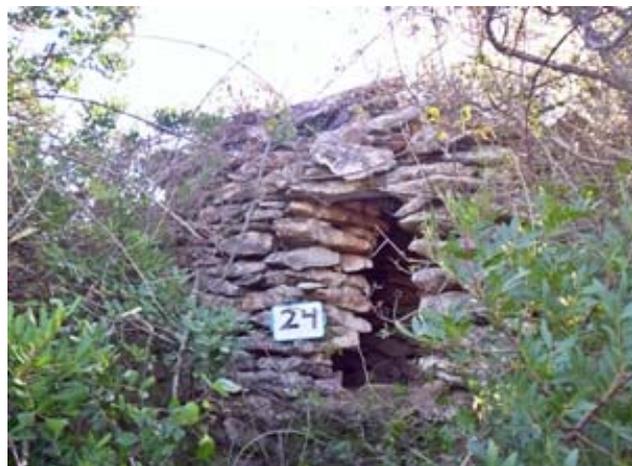
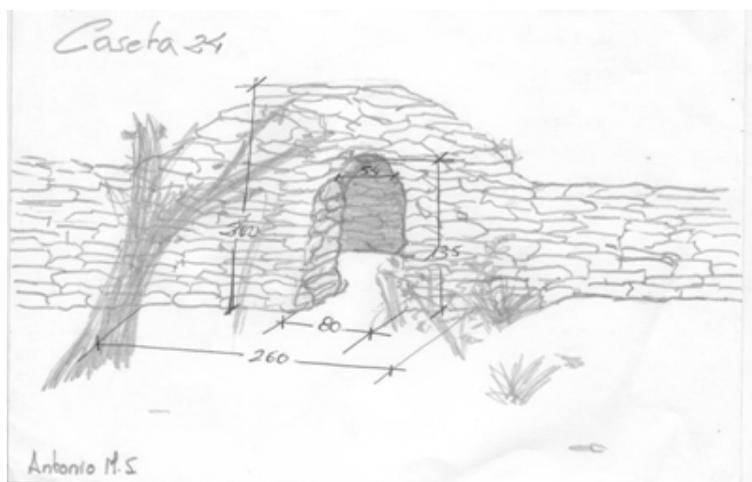
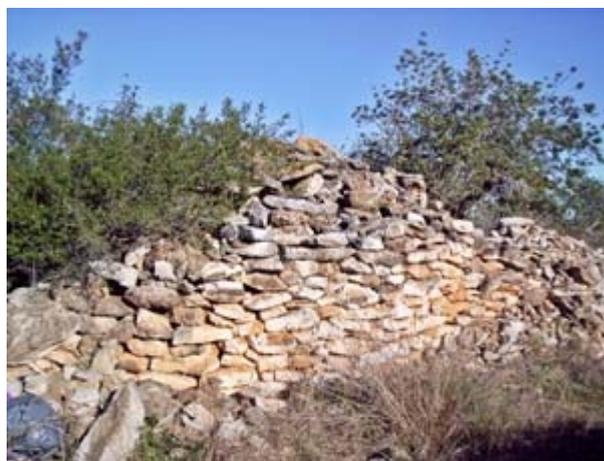
## CASETA N° 24

- **TÉRMINO:** Vinaròs.
- **SITUACIÓN:** Partida Soterranyes, polígono 43, parcela n° 76.
- **PARAJE:** Finca de secano sin cultivar.
- **FORMA PLANTA:** Rectangular. Medidas interiores: 1.80 m de anchura x 1.10 m de profundidad.
- **UBICACIÓN CASETA:** Integrada dentro del margen.
- **PERFIL DEL TECHO:** Cúpula rebajada.
- **ORIENTACIÓN PUERTA CASETA:** Oeste.
- **OBSERVACIONES:** Caseta de volta de pequeñas dimensiones (refugio), el interior presenta poca altura con cúpula rebajada. Presenta algún deterioro pero su estado de conservación es bueno en general; la entrada esta taponada por la vegetación. En un extremo de esta finca se encuentran dos corpulentas carrascas (*Quercus rotundifolia*) con diferentes dimensiones de tronco y una gran copa.
- **PROBLEMÁTICAS:** Proyecto de creación de un Polígono Industrial. Deterioro por abandono, transformaciones agrícolas.

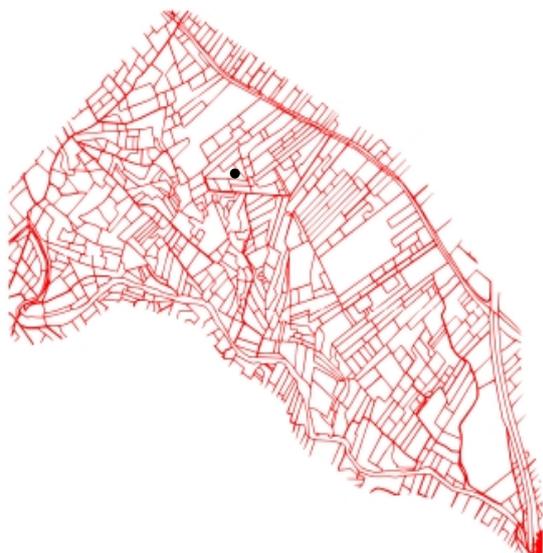
## CASETA N° 25

- **TÉRMINO:** Vinaròs.
- **SITUACIÓN:** Partida Soterranyes, polígono 43 parcela n° 65.
- **PARAJE:** Finca de secano sin cultivar.
- **FORMA PLANTA:** Cuadrada. Interior de 3.25 m de anchura x 3.50 m de profundidad.

- **UBICACIÓN CASETA:** Adosada al margen.
- **PERFIL DEL TECHO:** Cúpula rebajada.
- **ORIENTACIÓN PUERTA CASETA:** Sur-Este.
- **OBSERVACIONES:** Construcción de forma cuadrada de grandes dimensiones (5.30 m x 5 m), unida al margen, con cúpula rebajada. En su interior posee comedero y chimenea, su altura supera los 3 m. La cúpula exterior está cubierta de pequeñas piedras. Presenta derrumbamiento en su pared Norte exterior. La finca linda con un camino particular, a unos 80 m nos encontramos unos paranys formados por carrascas y un margen de piedra seca digno de nombrar por su buen estado de conservación. Esta caseta aparece en la pg. 158 del libro “Arquitectura popular de pedra seca al terme de Vinaròs” de V. Meseguer Folch (año 2006), con la referencia S.V.22.

- **PROBLEMÁTICAS:** Proyecto de Polígono Industrial, deterioro por abandono, transformaciones.

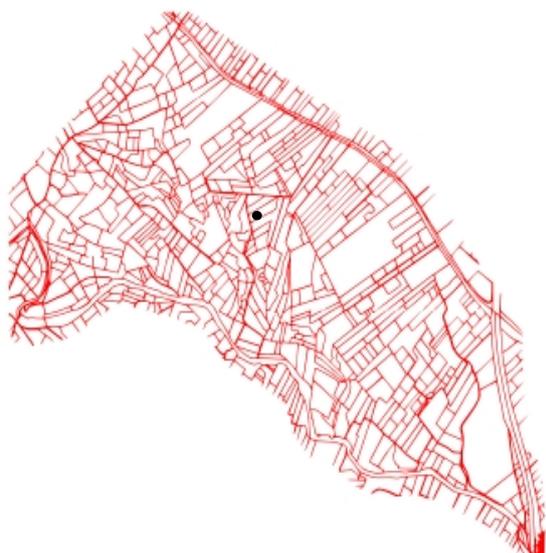
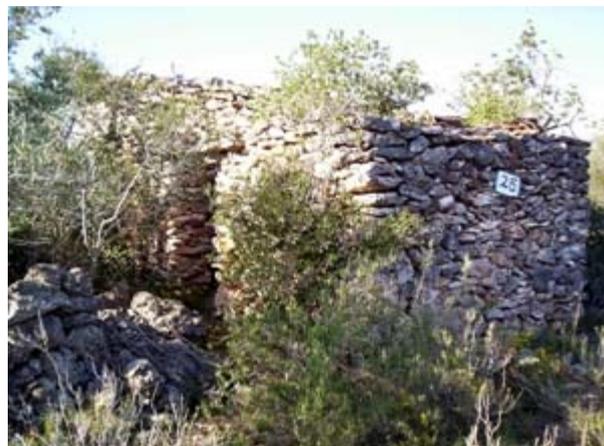
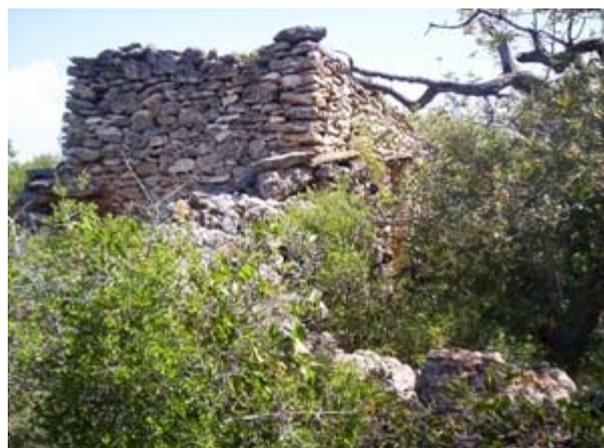
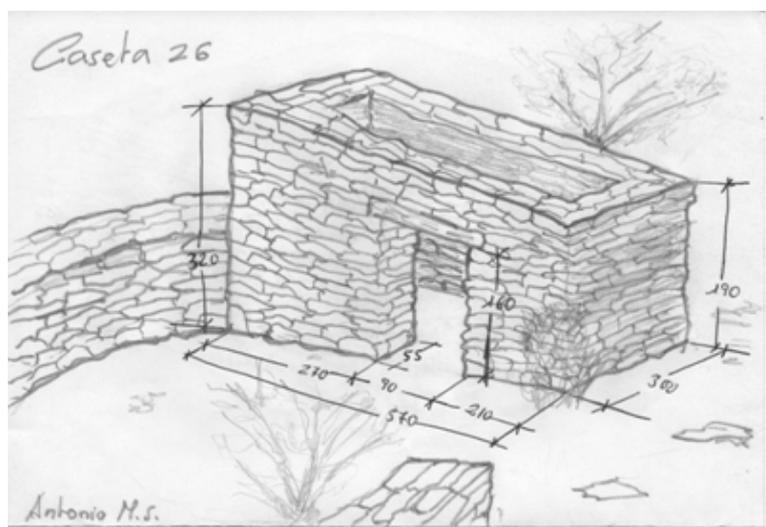
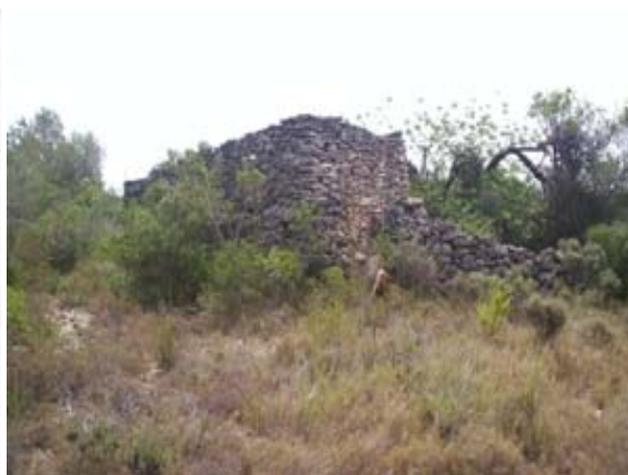
# CASETA N° 26

- **TÉRMINO:** Vinaròs.
- **SITUACIÓN:** Partida Soterranyes, polígono 43, parcela n° 100.
- **PARAJE:** Finca de secano sin cultivar.
- **FORMA PLANTA:** Rectangular.
- **UBICACIÓN CASETA:** Aislada.
- **PERFIL DEL TECHO:** Inclinada a un agua.
- **ORIENTACIÓN PUERTA CASETA:** Sur-Este.
- **OBSERVACIONES:** Construcción de forma rectangular. El techo es a un agua, aunque actualmente carece de él; las paredes exteriores están en buen estado de conservación. La parte frontal de la caseta está rodeada por un gran margen que haría de corral, con algarrobo en el centro, para descansadero o asestado del ganado. La vegetación hace casi impenetrable la entrada. La finca es de cultivo de secano pero está improductiva (ermà).
- **PROBLEMÁTICAS:** Proyecto de creación de un Polígono Industrial. Deterioro por abandono. Transformaciones agrícolas.

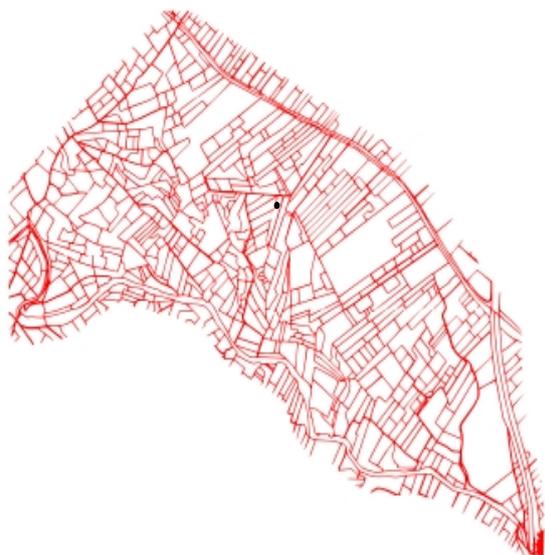
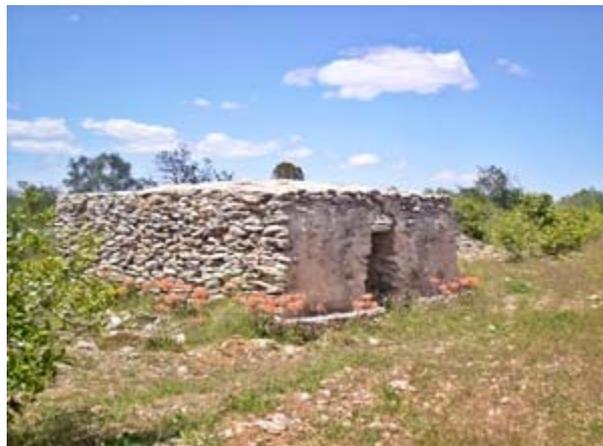
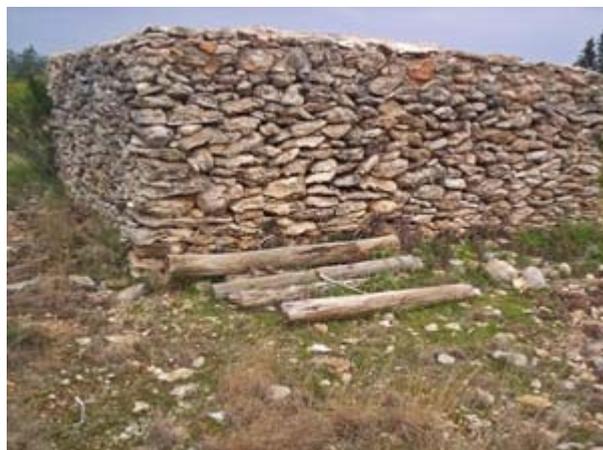
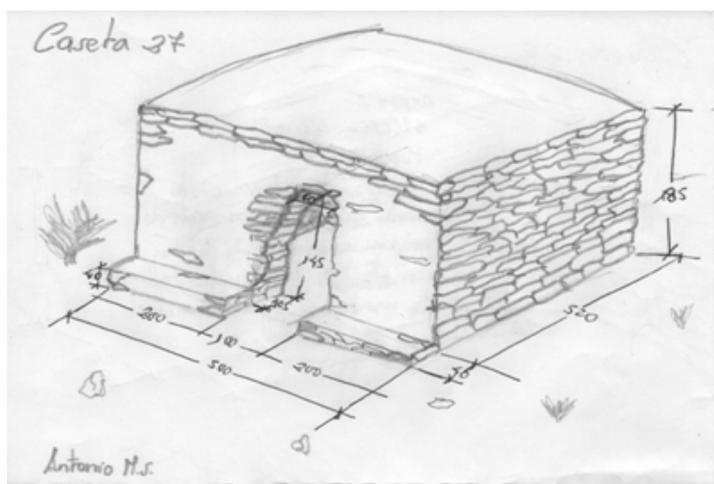
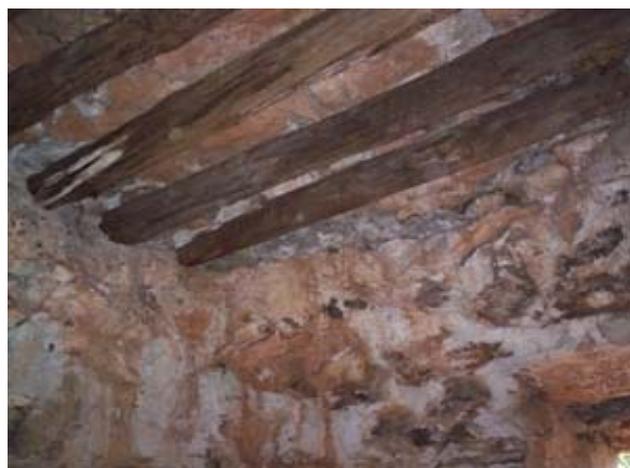
## CASETA N° 27

- **TÉRMINO:** Vinaròs.
- **SITUACIÓN:** Partida Soterranyes, polígono 43, parcela n° 98.
- **PARAJE:** Finca de naranjos en producción.
- **FORMA PLANTA:** Cuadrada.

- **UBICACIÓN CASETA:** Aislada.
- **PERFIL DEL TECHO:** Plano.
- **ORIENTACIÓN PUERTA CASETA:** Este.
- **OBSERVACIONES:** Caseta de piedra en seco con una altura exterior de 1.85 m. En buen estado de conservación. **Ejemplar único en la zona**, se trata de una construcción típica del secano, anterior a las de techo de teja árabe con inclinación a una o dos aguas. Dicho techo está constituido en su parte interior por postes de madera, sobre ellos losas de grandes dimensiones y en la parte exterior una capa de tierra arcillososa (v. *“El patrimonio etnológico agrario de Benicarló”* de Vicente Meseguer Folch & Joan B. Simó Castillo, 2ª ed. año 2001). En su interior está enlucido y posee un comedero. La fachada exterior de la puerta también está enlucida y tiene unos pequeños bancos de material con piedra a cada lado de la puerta; se adorna con algunos aloes (*Aloe maculata*) muy apreciados por su rusticidad.

- **PROBLEMÁTICAS:** Proyecto de creación de un Polígono Industrial.

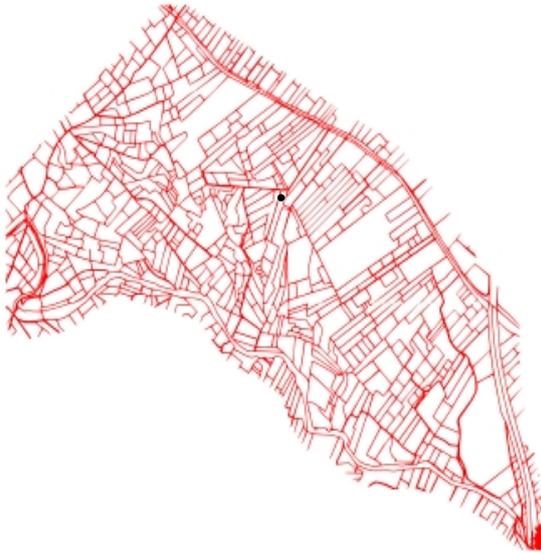
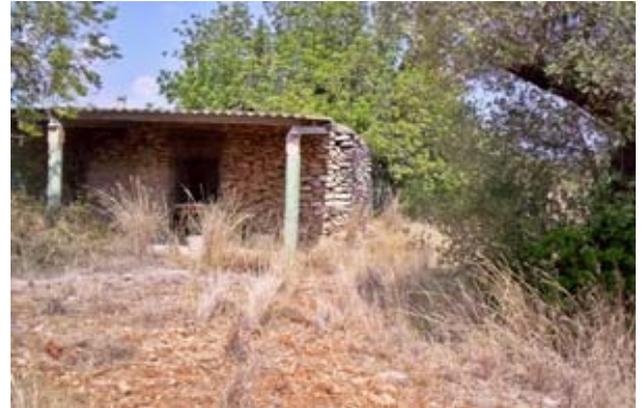
# CASETA N° 28

- **TÉRMINO:** Vinaròs.
- **SITUACIÓN:** Partida Soterranyes, polígono 43, parcela n° 97.
- **PARAJE:** Finca de secano de olivos y algarrobos.
- **FORMA PLANTA:** Rectangular.
- **UBICACIÓN CASETA:** Aislada.
- **PERFIL DEL TECHO:** Inclinación a un agua.
- **ORIENTACIÓN PUERTA CASETA:** Sur.
- **OBSERVACIONES:** Construcción de forma rectangular con inclinación a un agua. El techo, al igual que el porche, está realizado de vigas de material y la cubierta es de uralita, de fabricación más reciente. En el interior hay chimenea, las paredes están enlucidas y se denota el abandono. Las paredes exteriores se encuentran en buen estado. En la parte Norte adosado a la caseta hay un parany realizado en bloque de hormigón y con un algarrobo en el centro.
- **PROBLEMÁTICAS:** Proyecto de Polígono Industrial. Transformaciones agrícolas.
