# **INFORME PATRIMONIO ARQUITECTÓNICO, I**

## **\*CASETAS DE PIEDRA EN SECO\***

**Zona Soterranyes Baixes, Polígono 43**

**Vinaròs (Castellón)**

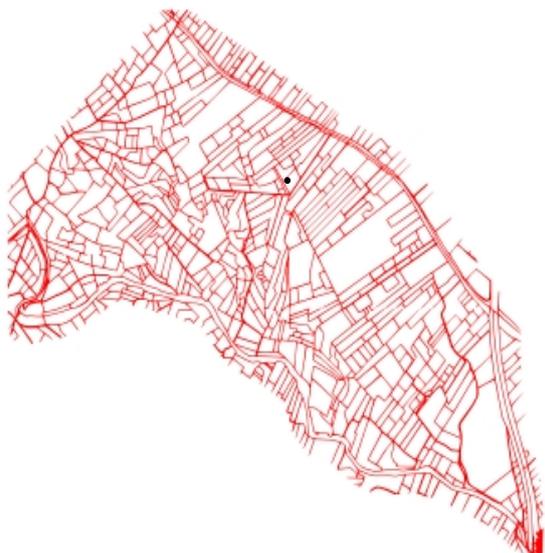
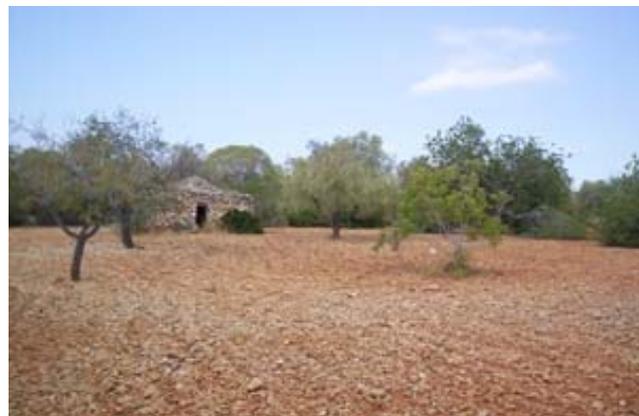
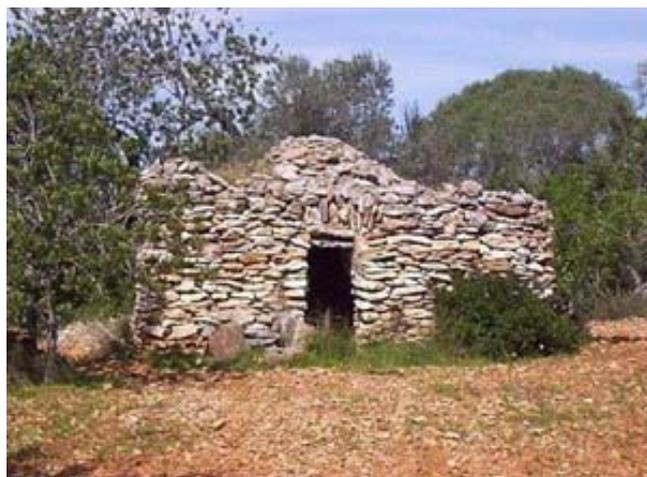
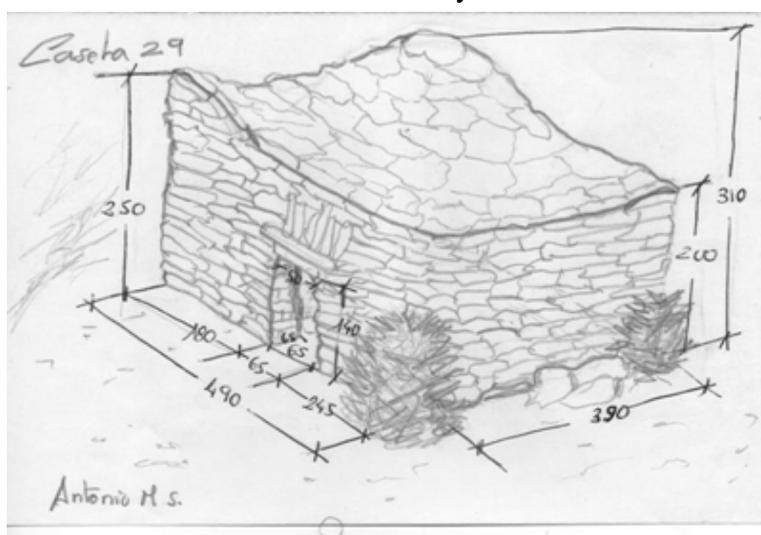
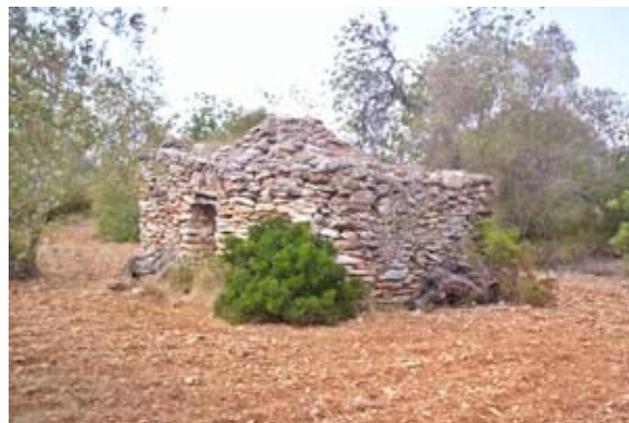
## CASETA N° 29

- **TÉRMINO:** Vinaròs.
- **SITUACIÓN:** Partida Soterranyes, polígono 43 parcela n° 84.
- **PARAJE:** secano de olivos, algarrobos y almendros.
- **FORMA PLANTA:** Rectangular.
- **UBICACIÓN CASETA:** Aislada.
- **PERFIL DEL TECHO:** Cúpula rebajada.
- **ORIENTACIÓN PUERTA CASETA:** Este.
- **OBSERVACIONES:** Caseta de volta de forma rectangular. Sus medidas de planta son 4.90 m de anchura x 3.90 m de profundidad. En su interior en la pared Oeste posee un banco de piedra, su altura interior es de 2.80 m. El estado de conservación es muy bueno, tanto en el exterior como en el interior; la caseta se encuentra a 100 m de un camino.
- **PROBLEMÁTICAS:** Proyecto de creación de un Polígono Industrial.

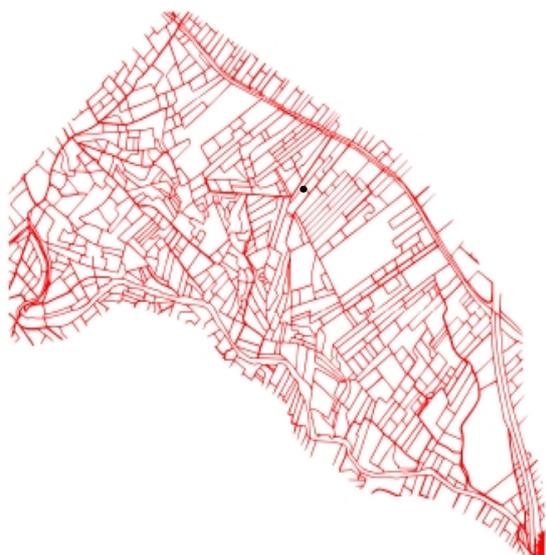
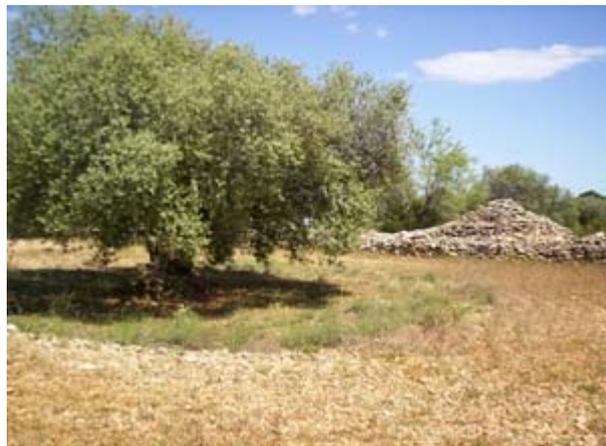
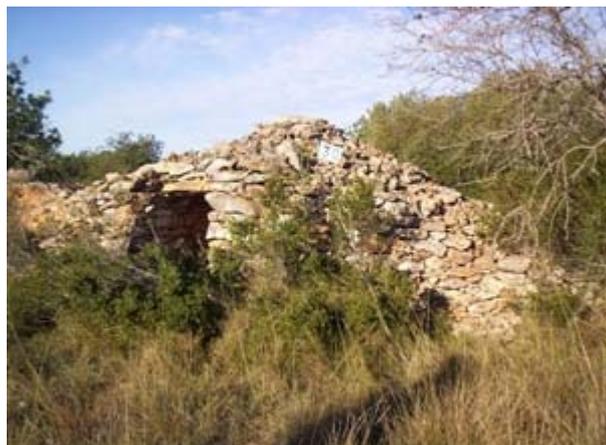
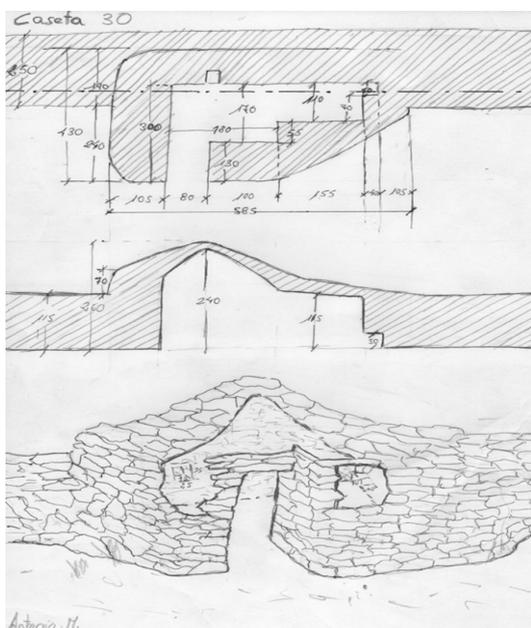
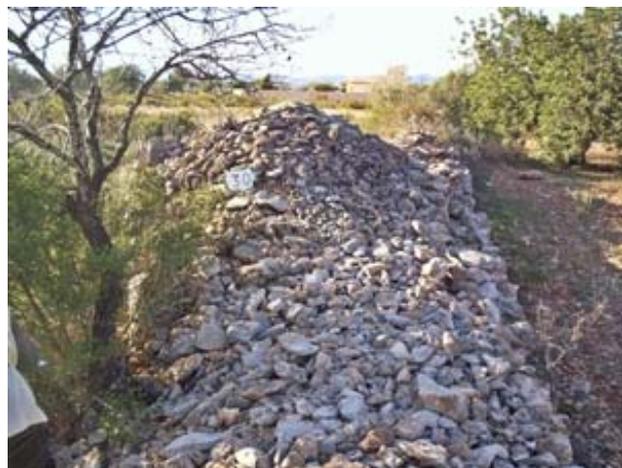
# CASETA N° 30

- **TÉRMINO:** Vinaròs.
- **SITUACIÓN:** Partida Soterranyes, polígono 43, parcela nº 96.
- **PARAJE:** secano sin cultivar.
- **FORMA PLANTA:** Rectangular.
- **UBICACIÓN CASETA:** Semi-integrada en margen.
- **PERFIL DEL TECHO:** Cúpula rebajada.
- **ORIENTACIÓN PUERTA CASETA:** Sur-Este.
- **OBSERVACIONES:** En el interior se observan dos estancias de diferentes medidas: una primera de 1.80 m de anchura x 1.70 m de profundidad y 2.40 m de altura y a continuación otra de 1.55 m x 1.10 m y 1.15 m de altura. Su estado de conservación es bueno. Esta caseta aparece en la pg. 147 del libro “Arquitectura popular de pedra seca al terme de Vinaròs” de V. Meseguer Folch (año 2006), con la referencia S.V.-9.
- **PROBLEMÁTICAS:** Proyecto de creación de Polígono Industrial. Transformaciones agrícolas.

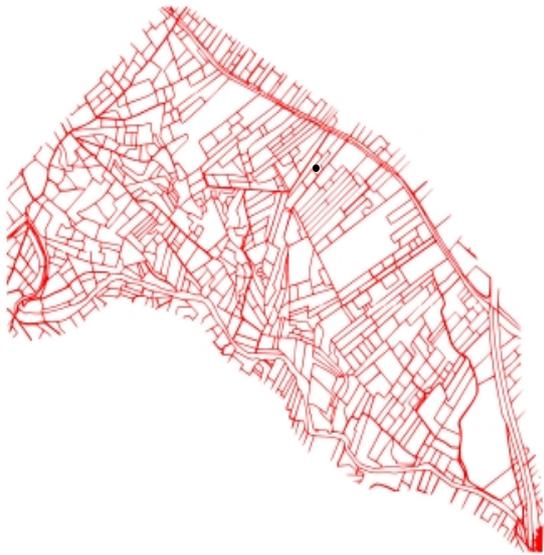
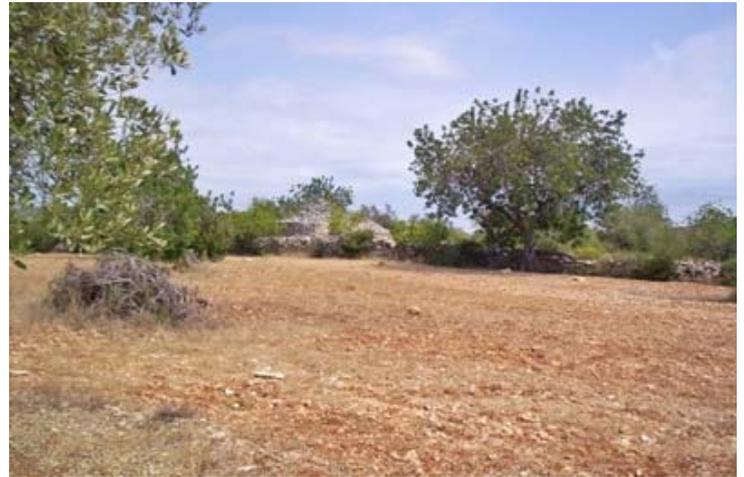
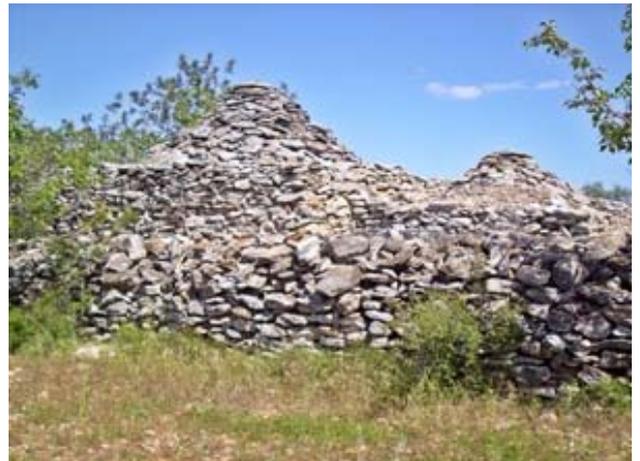
# CONJUNTO DOS CASETAS N° 31

- **TÉRMINO:** Vinaròs.
- **SITUACIÓN:** Partida Soterranyes, polígono 43, parcela n° 94.
- **PARAJE:** Secano sin cultivar.
- **FORMA PLANTA:** Rectangular la pequeña (medidas interior 2.20 m anchura x 2.00 m de profundidad) y cuadrada la grande (medidas interior 3.40 m x 3.50 m).

- **UBICACIÓN CASETAS:** Adosadas al margen.
- **PERFIL DEL TECHO:** Cúpula rebajada la pequeña y alto cucurucho la grande.
- **ORIENTACIÓN PUERTA CASETA:** Este.

- **OBSERVACIONES:** Conjunto formado por dos casetas unidas por una pared medianera y adosadas al margen. La planta exterior de la grande es de forma cuadrada, de 6.16 m x 6.00 m con una altura interior de 4.00 m, la pequeña es rectangular de 4.70 m x 3.40 m y altura interior 2.70 m. Las dos casetas están enlucidas hasta la altura de 1.60 m en su parte interior, que es cuando empieza a cerrarse la cúpula. En el exterior, el piso frente a la fachada de la caseta tiene un recuadro enlucido que por medio de cierta pendiente, permite recoger el agua en la cisterna de la caseta pequeña. En esta última, al entrar encontramos un banco que cubre todo el frente y se alarga hasta penetrar en un hueco donde se encuentra la cisterna. La grande posee al entrar, enfrente a la derecha, el comedero y a la izquierda una pequeña ventana; también hay una pequeña ventana en la pared medianera. Estas barracas aparecen en la pg. 141-142 y 163 del libro “*Arquitectura popular de pedra seca al terme de Vinaròs*” de V. Meseguer Folch (año 2006), con la referencia S.V.-1.

- **PROBLEMÁTICAS:** Proyecto de creación de un Polígono Industrial. Transformaciones agrícolas, mantenimiento inadecuado.

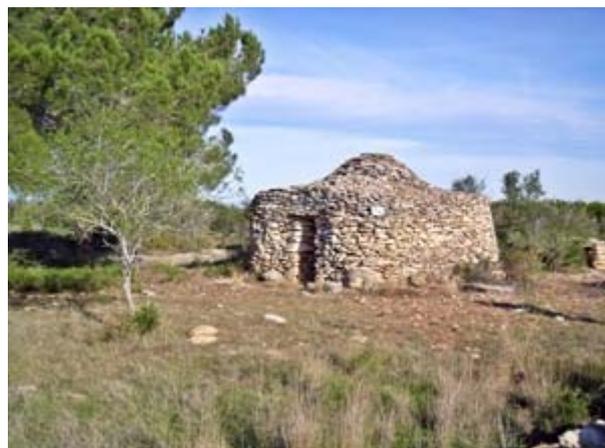
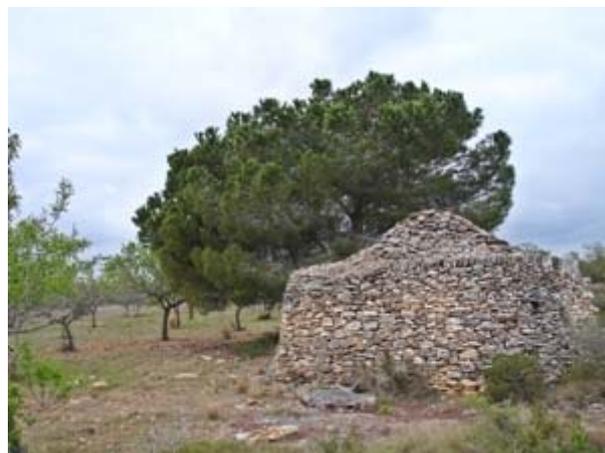
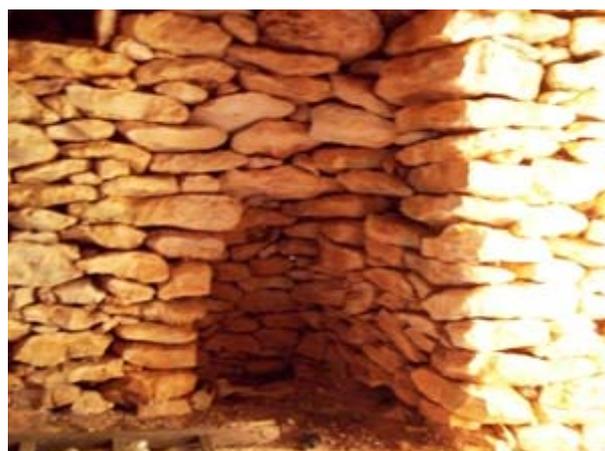
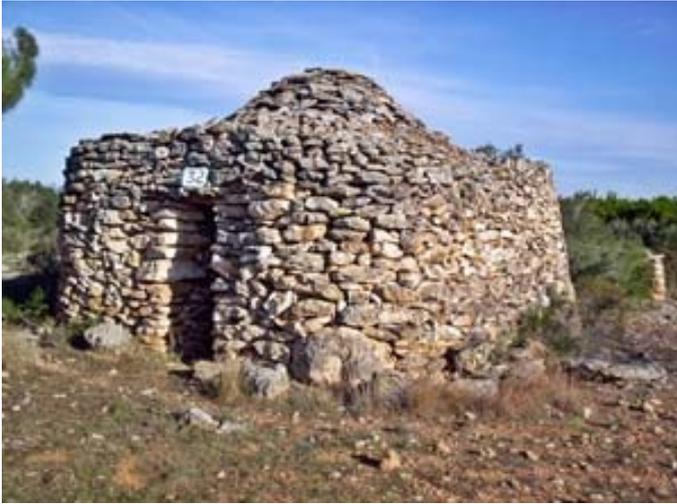
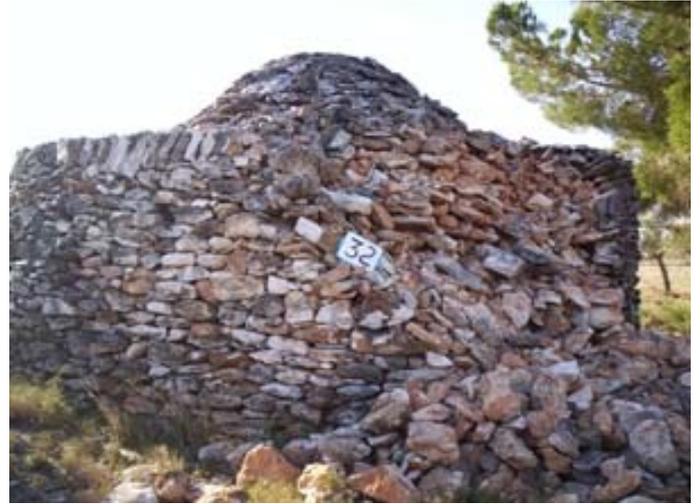
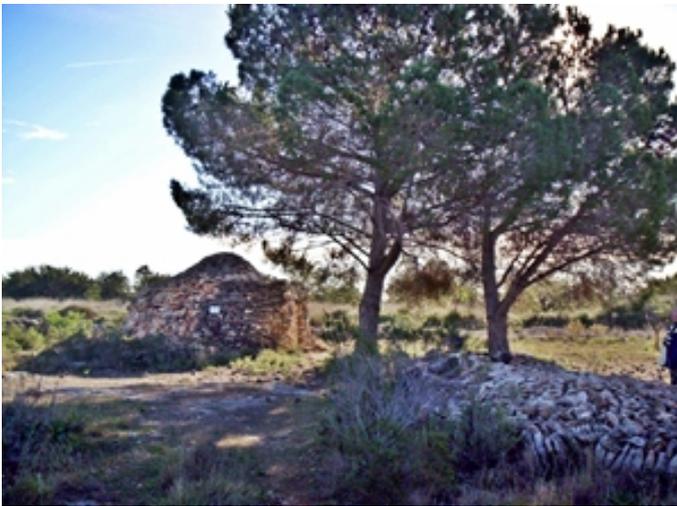
## CASETA N° 32

- **TÉRMINO:** Vinaròs.
- **SITUACIÓN:** Partida Soterranyes, polígono 43, parcela n° 429.
- **PARAJE:** Pequeño espacio sin cultivar.
- **FORMA PLANTA:** Cuadrada, medidas del interior 2.90 m de anchura x 2.90 m de profundidad.

- **UBICACIÓN CASETA:** Aislada.
- **PERFIL DEL TECHO:** Cúpula rebajada.
- **ORIENTACIÓN PUERTA CASETA:** Sur.
- **OBSERVACIONES:** Caseta de volta con las esquinas redondeadas. En su interior existen dos ventanas pequeñas ciegas y una abierta; también hay un comedero y un hueco que haría de chimenea. La caseta interiormente está en buen estado de conservación, pero en la parte exterior (esquina N-O) se aprecia un derrumbamiento reciente. En el exterior hay dos pinos piñoneros (*Pinus pinea*); detrás de la caseta a la derecha hay un filat con piqueta y a la izquierda un cocó, aprovechando los agujeros de las rocas. Esta barraca aparece (en perfecto estado de conservación) en la pg. 143 del libro “*Arquitectura popular de pedra seca al terme de Vinaròs*” de V. Meseguer Folch (año 2006), con la referencia S.V.-2.

- **PROBLEMÁTICAS:** Proyecto de creación de un Polígono Industrial. Deterioro por falta de mantenimiento, transformaciones agrícolas.

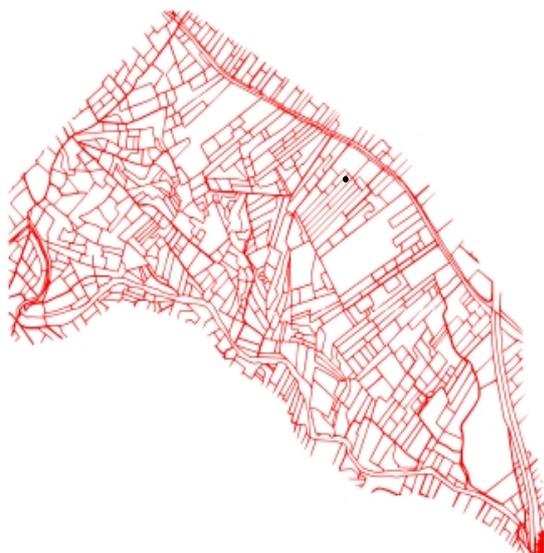
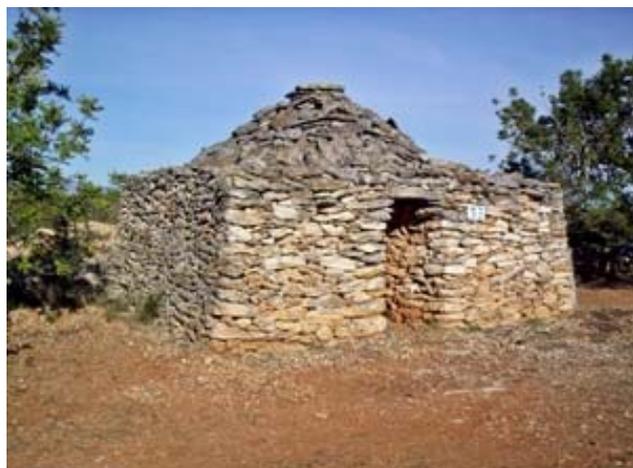
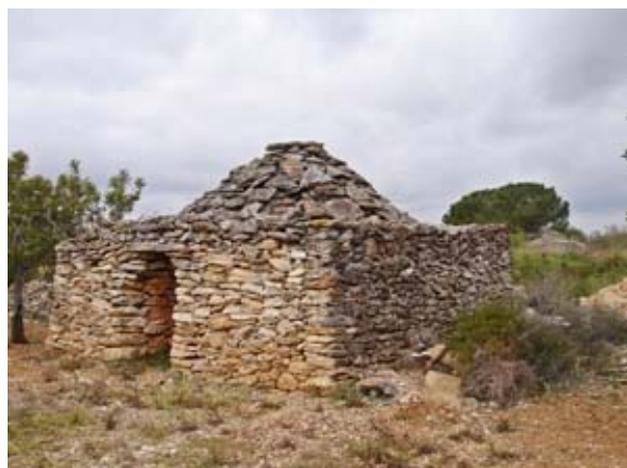
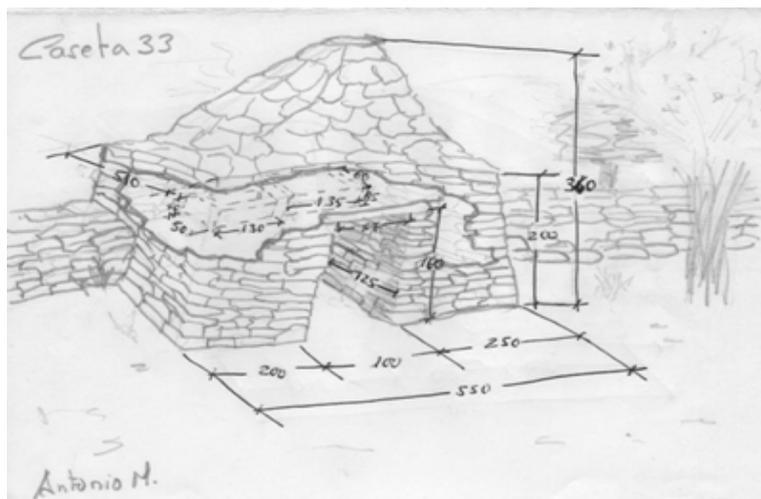
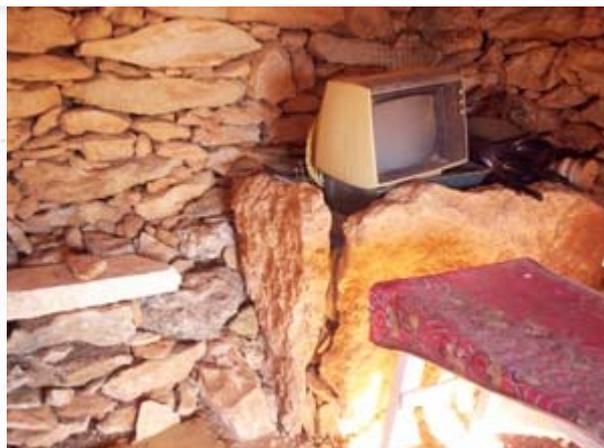
## CASETA N° 33

- **TÉRMINO:** Vinaròs.
- **SITUACIÓN:** Partida Soterranyes, polígono 43, parcela n° 424.
- **PARAJE:** Finca de algarrobos, trabajada.
- **FORMA PLANTA:** Rectangular, con medidas exteriores de 5.50 m de anchura x 5.10 m de profundidad e interiores de 2.00 m x 2.80 m.

- **UBICACIÓN CASETA:** Adosada al margen.
- **PERFIL DEL TECHO:** Cúpula alta.
- **ORIENTACIÓN PUERTA CASETA:** Este.
- **OBSERVACIONES:** Caseta de volta bien definida, en el interior posee comedero, una ventana y un banco. La altura interior es de 3.40 m, a 1.50 m se empieza a cerrar la cúpula. Se encuentra en muy buen estado de conservación, en la parte exterior se puede observar su cúpula perfecta. La finca está plantada de algarrobos y en esta misma parcela encontramos la caseta n° 36; sus márgenes también son de piedra en seco. Esta barraca aparece en la pg. 143-144 del libro “*Arquitectura popular de pedra seca al terme de Vinaròs*” de V. Meseguer Folch (año 2006), con la referencia S.V.-3.

- **PROBLEMÁTICAS:** Proyecto de un Polígono Industrial. Transformaciones agrícolas.

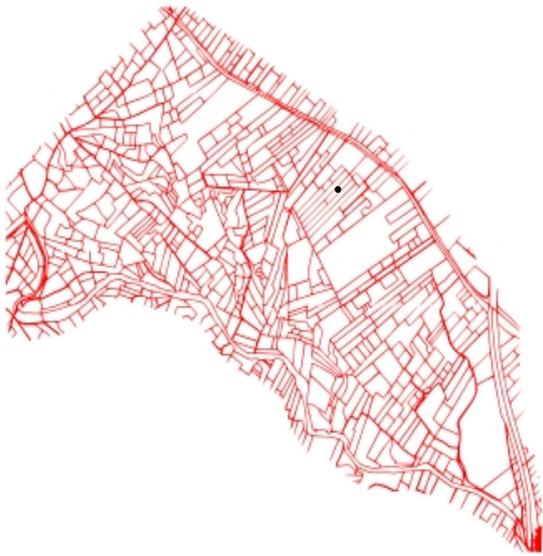
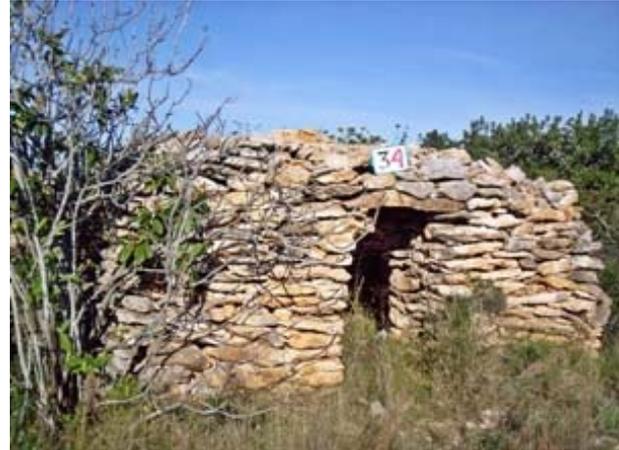
# CASETA N° 34

- **TÉRMINO:** Vinaròs.
- **SITUACIÓN:** Partida Soterranyes, polígono 43, parcela nº 422.
- **PARAJE:** Secano de algarrobos y olivos sin cultivar.
- **FORMA PLANTA:** Cuadrada.

- **UBICACIÓN CASETA:** Adosada al margen.
- **PERFIL DEL TECHO:** Falta techo.
- **ORIENTACIÓN PUERTA CASETA:** Este.
- **OBSERVACIONES:** Caseta de volta. En el interior posee comedero en buen estado y chimenea; además existen tres ventanas ciegas (alacenas). Altura de la puerta 1.50 m; a partir de 0.40 m del dintel falta la cúpula, pero tanto las paredes exteriores como interiores están en buen estado de conservación. Esta barraca aparece (en perfecto estado de conservación) en la pg. 145 del libro “*Arquitectura popular de pedra seca al terme de Vinaròs*” de V. Meseguer Folch (año 2006), con la referencia S.V.-4.

- **PROBLEMÁTICAS:** Proyecto de creación de un Polígono Industrial. Deterioro por falta de mantenimiento, transformaciones agrícolas.

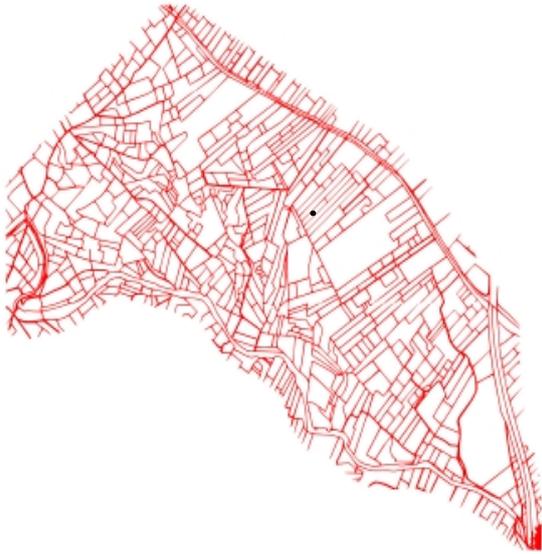
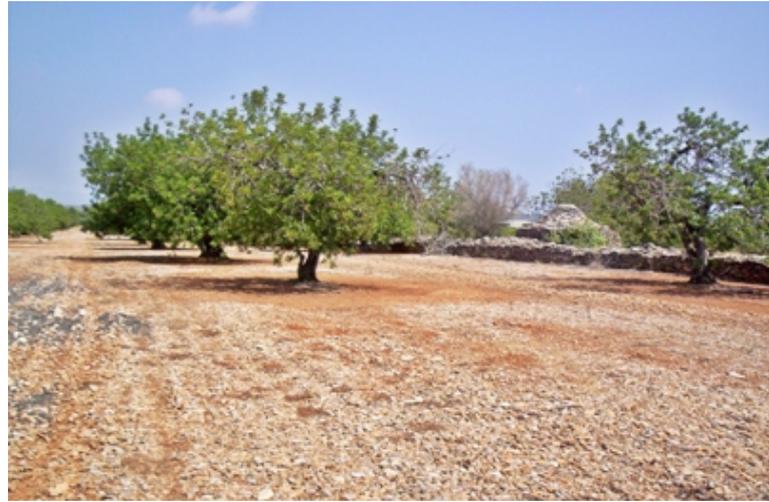
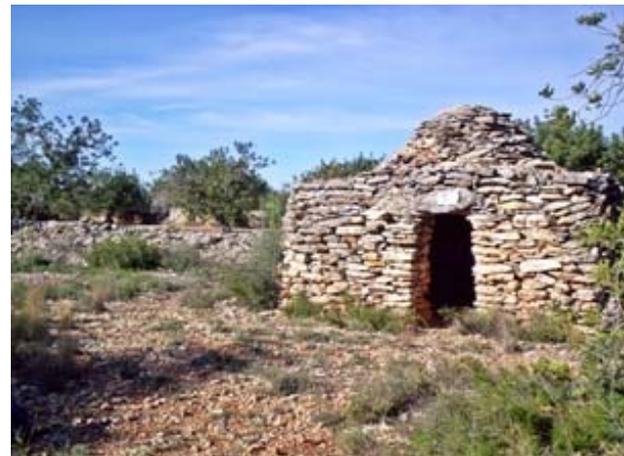
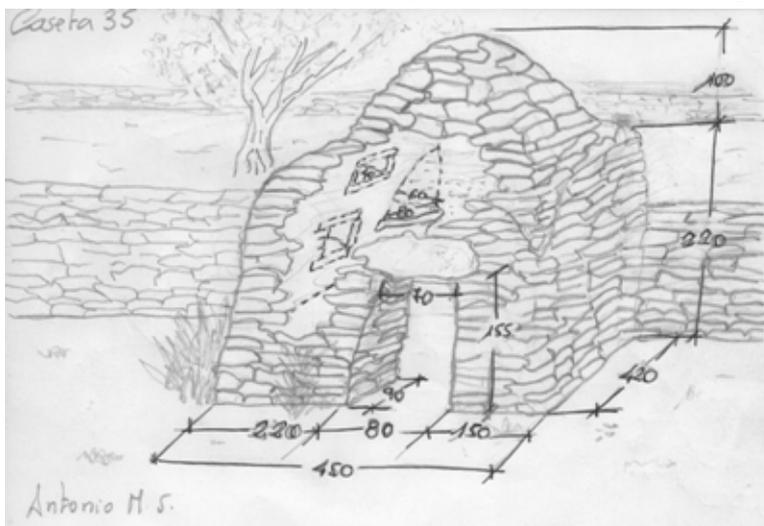
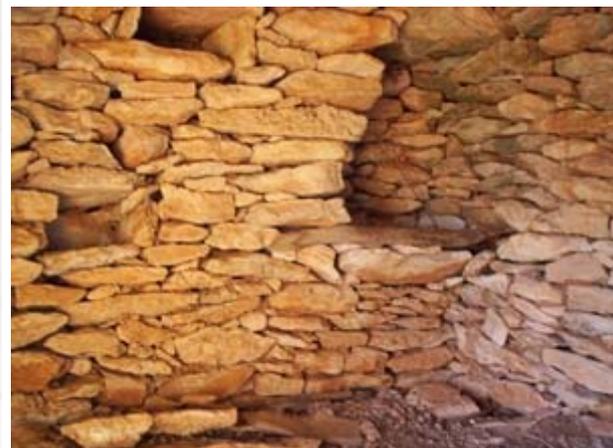
# CASETA N° 35

- **TÉRMINO:** Vinaròs.
- **SITUACIÓN:** Partida Soterranyes, polígono 43, parcela nº 423.
- **PARAJE:** Secano de algarrobos y olivos sin cultivar.
- **FORMA PLANTA:** Rectangular, medidas externas: 4.50 m de anchura x 4.20 m de profundidad e internas: 2.80 m x 2.50 m.

- **UBICACIÓN CASETA:** Adosada al margen.
- **PERFIL DEL TECHO:** Cúpula rebajada.
- **ORIENTACIÓN PUERTA CASETA:** Este.
- **OBSERVACIONES:** Caseta de volta, en el interior hay tres ventanas ciegas, un comedero y dos huecos para hacer fuego. La altura interior es de 3 m; en buen estado de conservación tanto interior como exterior. Frente a la salida de la caseta, a seis metros tiene una piqueta de filat. En esta finca se encuentran dos olivos de grandes dimensiones. Esta barraca aparece en la pg. 148 del libro “*Arquitectura popular de pedra seca al terme de Vinaròs*” de V. Meseguer Folch (año 2006), con la referencia S.V.-10.

- **PROBLEMÁTICAS:** Proyecto de creación de Polígono Industrial. Transformaciones agrícolas.

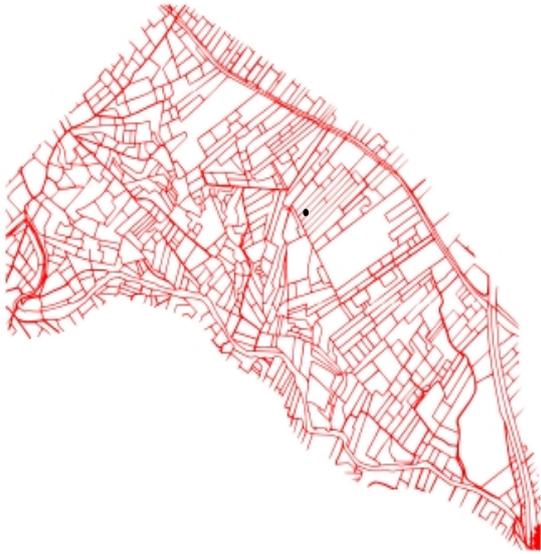
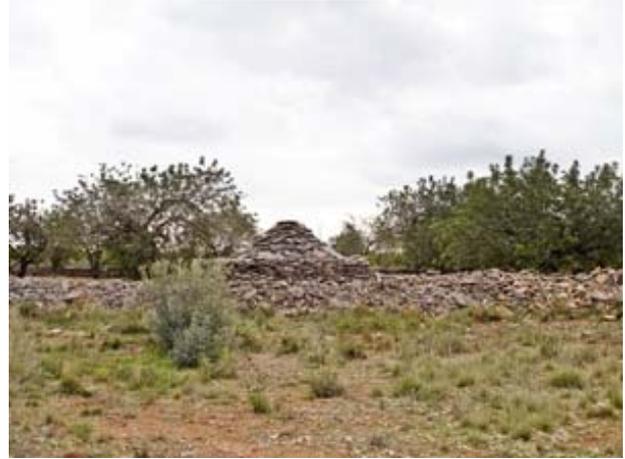
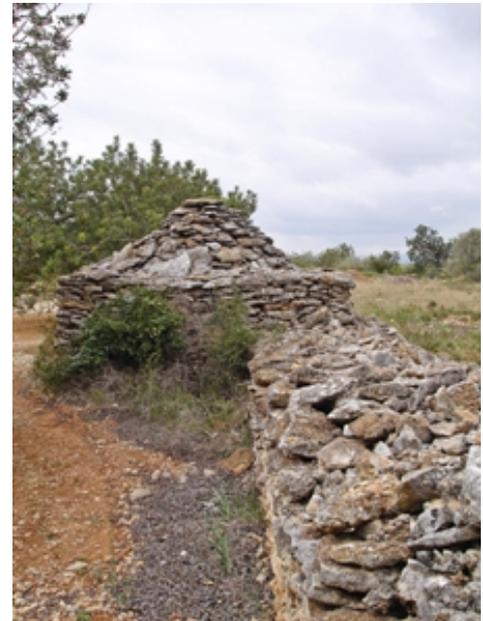
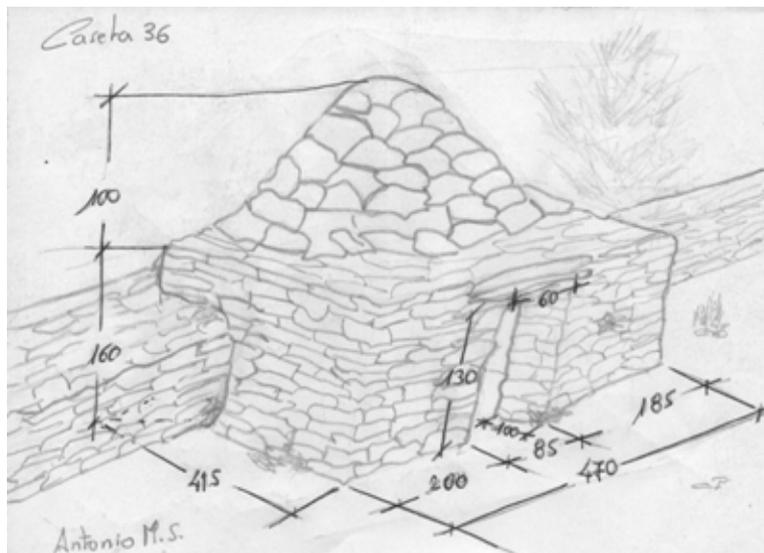
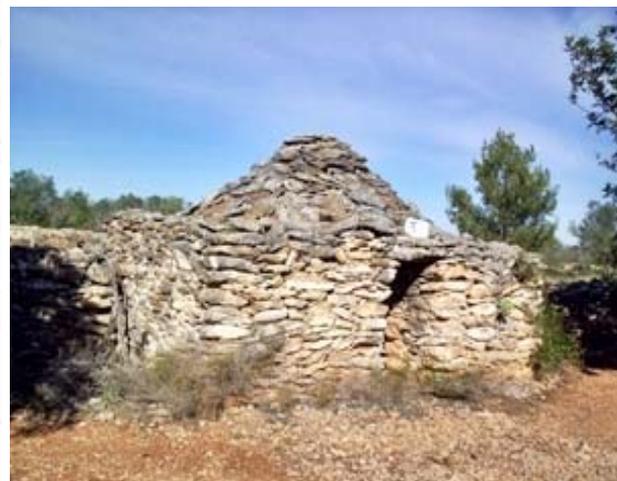
# CASETA N° 36

- **TÉRMINO:** Vinaròs.
- **SITUACIÓN:** Partida Soterranyes, polígono 43, parcela nº 424.
- **PARAJE:** Finca de algarrobos trabajada.
- **FORMA PLANTA:** Rectangular, medidas del interior: 2.25 m de anchura x 1.90 m de profundidad.

- **UBICACIÓN CASETA:** Semi-integrada al margen.
- **PERFIL DEL TECHO:** Cúpula cónica.
- **ORIENTACIÓN PUERTA CASETA:** Este.
- **OBSERVACIONES:** Caseta de volta en perfecto estado. Las paredes laterales de donde arranca la cúpula son de poca altura: exterior 1.60 m y la puerta tiene de altura 1.30 m; en cambio su altura interior es de 2.60 m. En el interior posee una ventana ciega; en esta finca nos encontramos con la caseta nº 33 y unos grandes márgenes de piedra seca. Esta barraca aparece en la pg. 149 del libro “*Arquitectura popular de pedra seca al terme de Vinaròs*” de V. Meseguer Folch (año 2006), con la referencia S.V.-12.

- **PROBLEMÁTICAS:** Proyecto de creación de un Polígono Industrial.

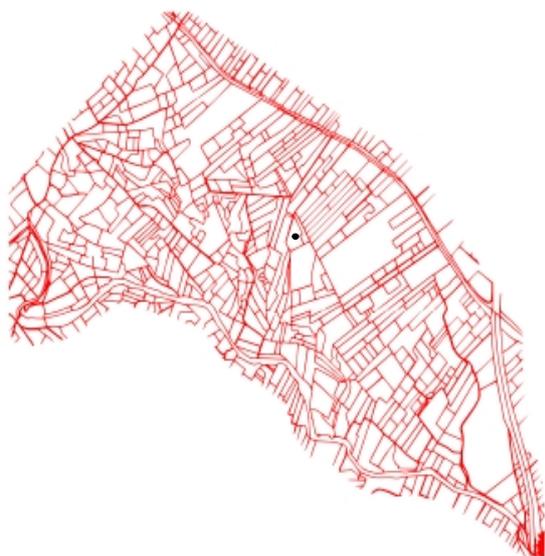
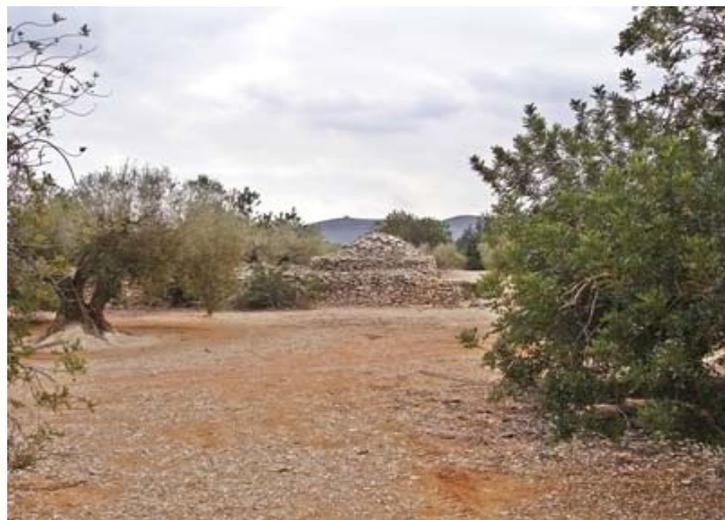
## CASETA N° 37

- **TÉRMINO:** Vinaròs.
- **SITUACIÓN:** Partida Soterranyes, polígono 43, parcela n° 295.
- **PARAJE:** Finca de secano de algarrobos y olivos.
- **FORMA PLANTA:** Rectangular, interior de 3.70 m de anchura x 1.70 m de profundidad.

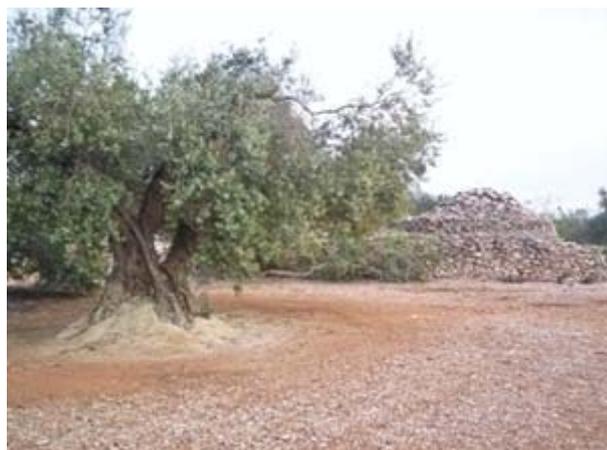
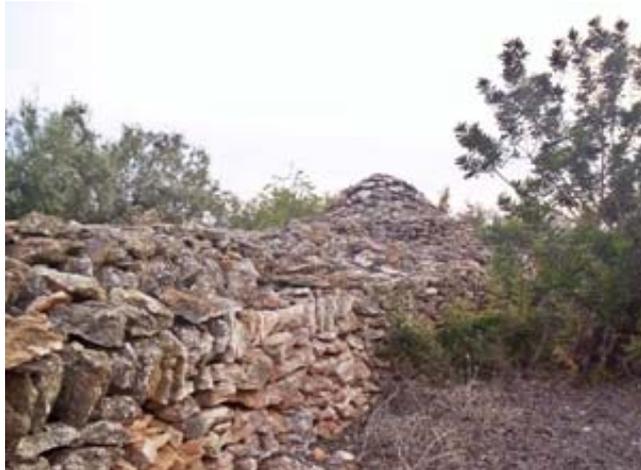
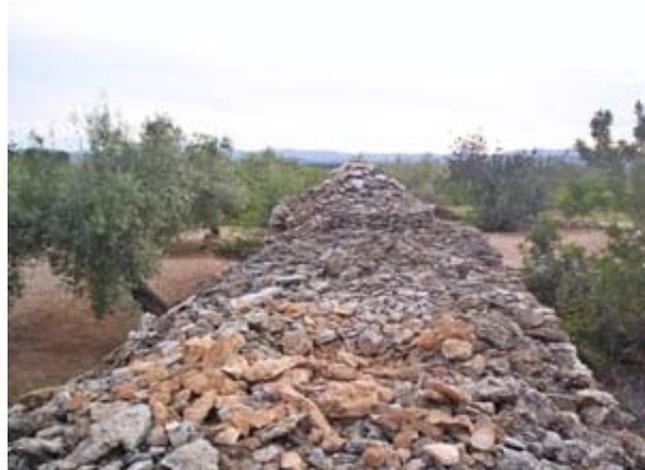
- **OBSERVACIONES:** Caseta de piedra con medidas exteriores de 5.30 m de anchura x 3.80 m de profundidad. El interior no es de grandes dimensiones, encontramos una bancada de lado a lado, las esquinas están redondeadas y no hay ventanas. La volta es original ya que mantiene una forma rectangular. En el exterior la parte derecha esta derruida. Esta finca posee árboles notables y contiene unos márgenes de interés por su forma, estado de conservación y grandes dimensiones: así el margen al que está unida la caseta tiene una anchura de 5 m y una altura de 1.50 m. Esta barraca aparece en la pg. 148 del libro “*Arquitectura popular de pedra seca al terme de Vinaròs*” de V. Meseguer Folch (año 2006), con la referencia S.V.-11.

- **PROBLEMÁTICAS:** Proyecto de Polígono Industrial. Deterioro por falta de mantenimiento.

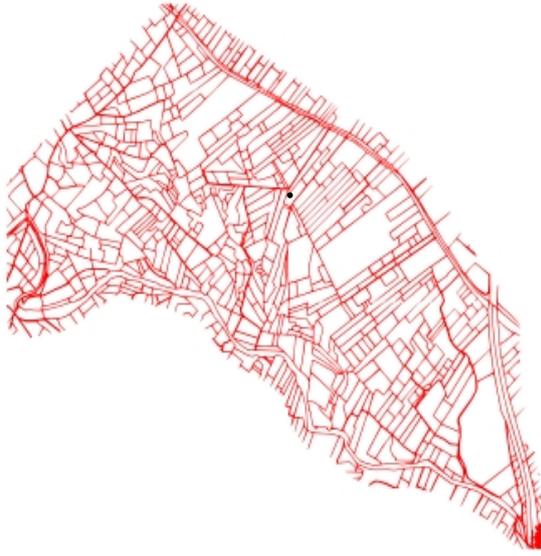
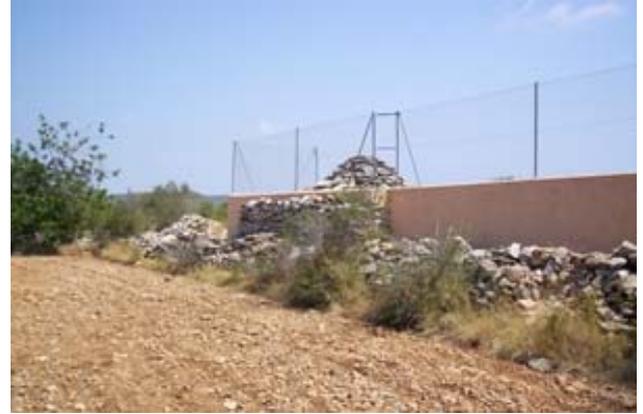
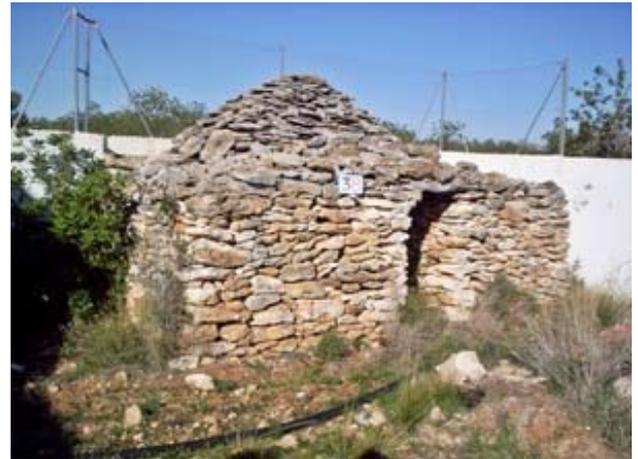
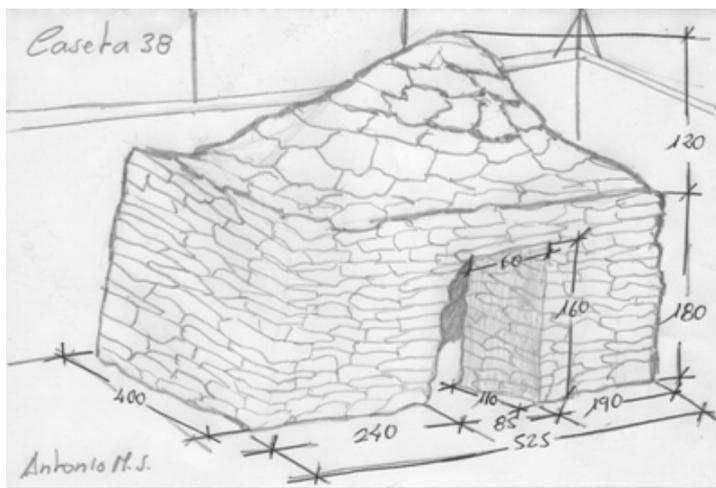
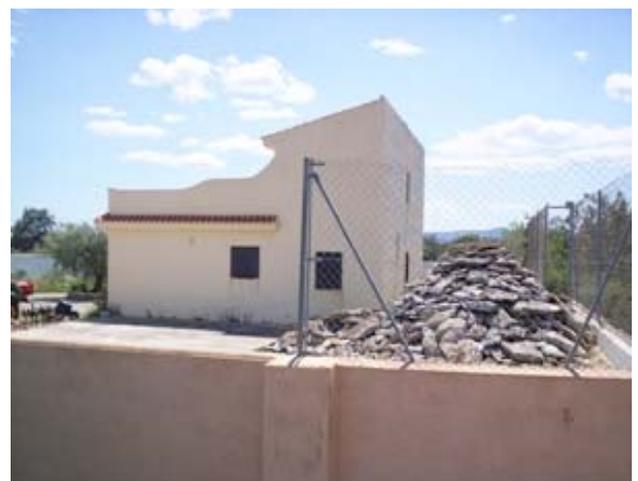
# CASETA N° 38

- **UBICACIÓN CASETA:** Adosada al margen de piedra seca y cerrado a valla chalet.
- **PERFIL DEL TECHO:** Cúpula rebajada.
- **ORIENTACIÓN PUERTA CASETA:** Sur-Este.

- **OBSERVACIONES:** Caseta de piedra en seco en buen estado de conservación, tanto interior como exterior. El muro Oeste de la caseta se ve integrado en el margen y valla que separa la parte del chalet del resto de la finca. Las medidas exteriores son 5.30 m de anchura x 4.00 m de profundidad. En el interior tiene comedero y una ventana ciega. Esta barraca aparece en la pg. 146 del libro “*Arquitectura popular de pedra seca al terme de Vinaròs*” de V. Meseguer Folch (año 2006), con la referencia S.V.-8.

- **PROBLEMÁTICAS:** Proyecto de creación de un Polígono Industrial. Falta de control urbanístico.

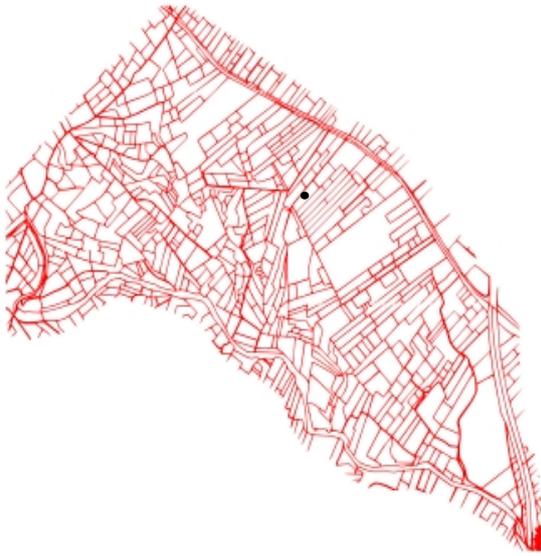
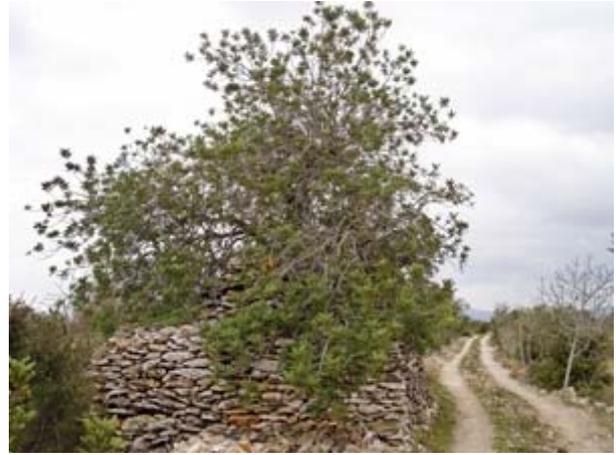
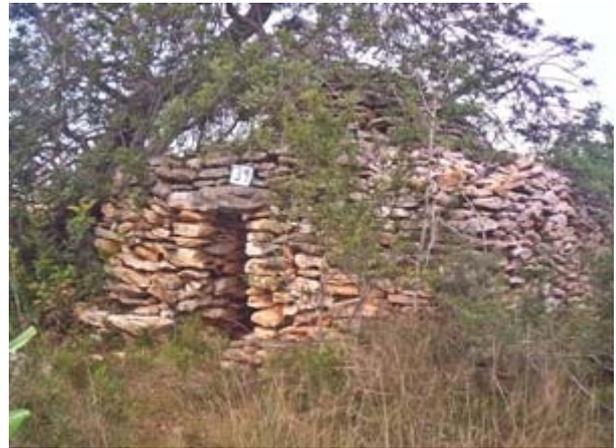
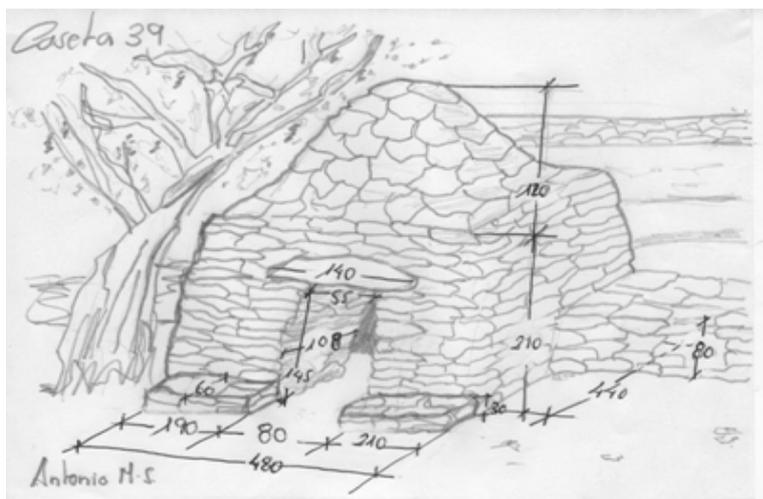
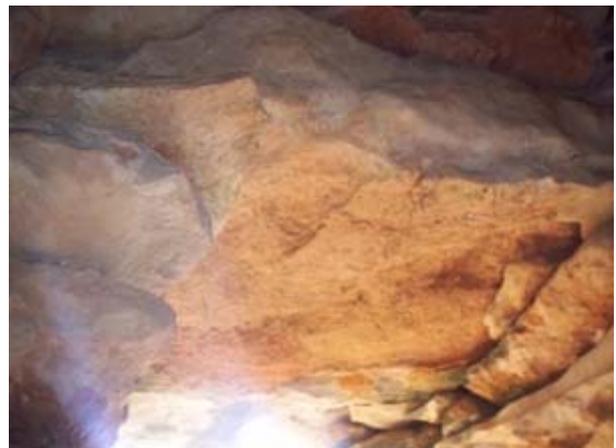
# CASETA N° 39

- **FORMA PLANTA:** Cuadrada.
- **UBICACIÓN CASETA:** Adosada al margen.
- **PERFIL DEL TECHO:** Cúpula rebajada.
- **ORIENTACIÓN PUERTA CASETA:** Este.
- **OBSERVACIONES:** Caseta de piedra en seco adosada al margen, el cual está al lado de un camino. En la parte izquierda hay un algarrobo que casi cubre el techo; éste es de cúpula rebajada con una altura interior de 3.10 m. Por dentro tiene una ventana ciega y hay restos de hogueras. Tanto interior como exteriormente se encuentra en buen estado de conservación. La losa del dintel es de gran tamaño, mide 1.40 m. En el exterior hay dos bancadas, una a cada lado de la puerta. A unos 20 m existe una cisterna realizada aprovechando el desnivel del camino. Esta barraca aparece en la pg. 146 del libro “Arquitectura popular de pedra seca al terme de Vinaròs” de V. Meseguer Folch (año 2006), con la referencia S.V.-7.

- **PROBLEMÁTICAS:** Proyecto de creación de un Polígono Industrial. Transformaciones agrícolas.

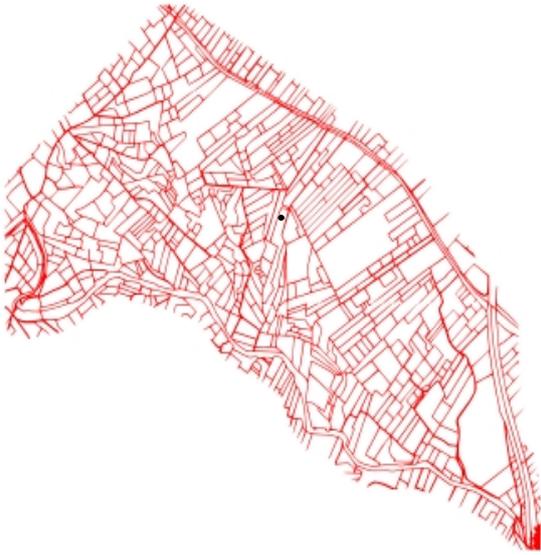
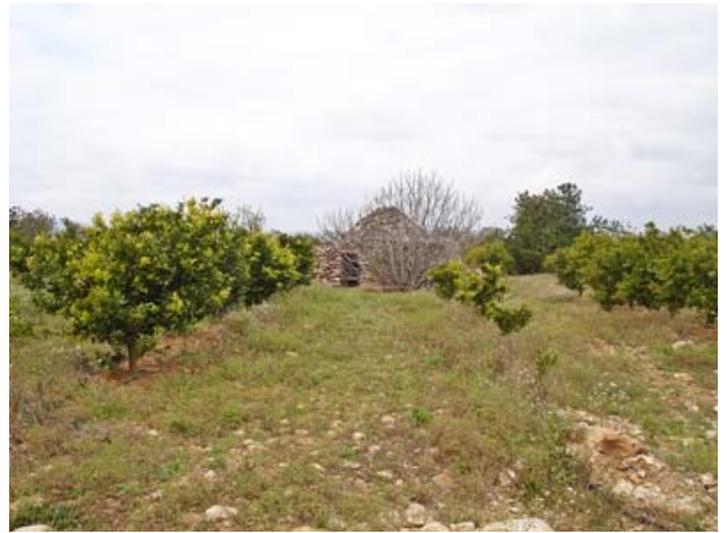
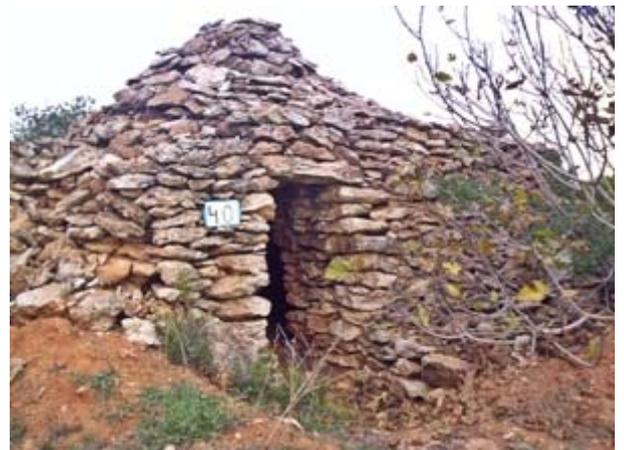
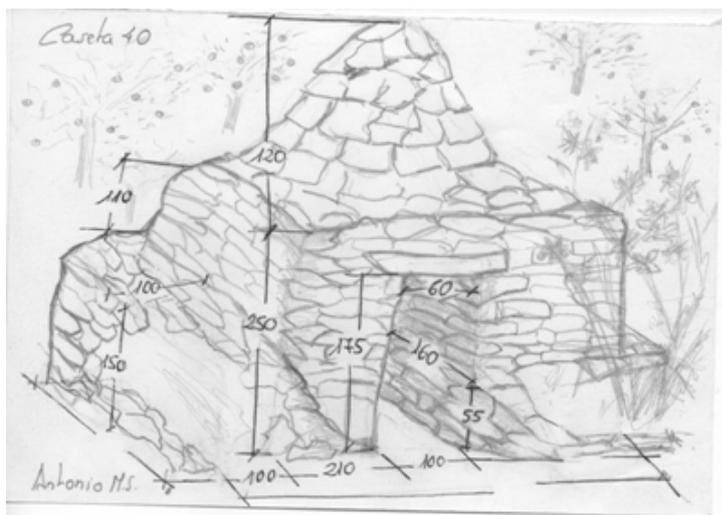
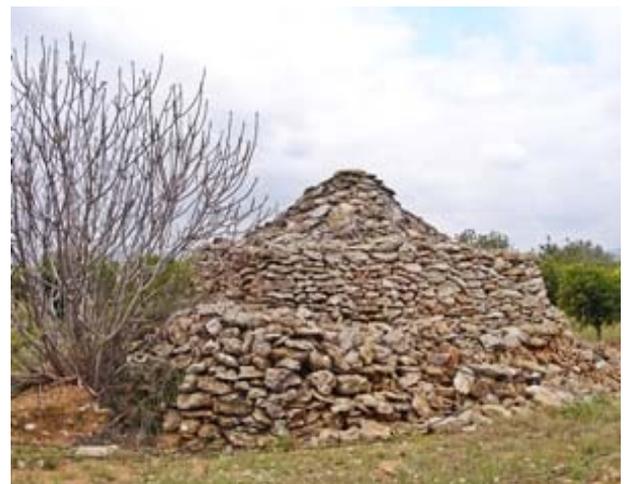
# CASETA N° 40

- **PERFIL DEL TECHO:** Alta cúpula.
- **ORIENTACIÓN PUERTA CASETA:** Este.
- **OBSERVACIONES:** Caseta de piedra en seco, envuelta en el exterior por una bancada de considerable altura, que hace de refuerzo. Se encuentra ubicada en una finca de naranjos, cuya transformación ha afectado a parte de su estructura. En el interior está en buen estado, pero tiene piedras sueltas; hay dos ventanas ciegas y un comedero. Las paredes interiores han sido enlucidas con argamasa. La caseta está en hondo, en la puerta se aprecia un desnivel de 0.50 m. de profundidad. En la parte derecha de la entrada hay una higuera. Altura interior: 3.50 m. Esta barraca aparece (en perfecto estado de conservación) en las pgs. 156-157 del libro “*Arquitectura popular de pedra seca al terme de Vinaròs*” de V. Meseguer Folch (año 2006), con la referencia S.V.-21

- **PROBLEMÁTICAS:** Proyecto de creación de un Polígono Industrial. Transformaciones agrícolas.

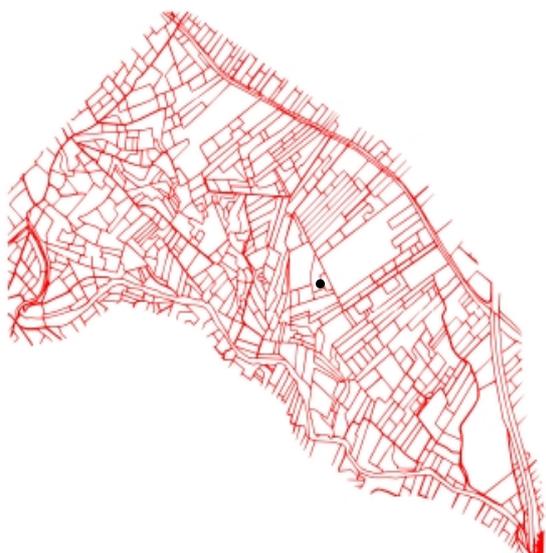
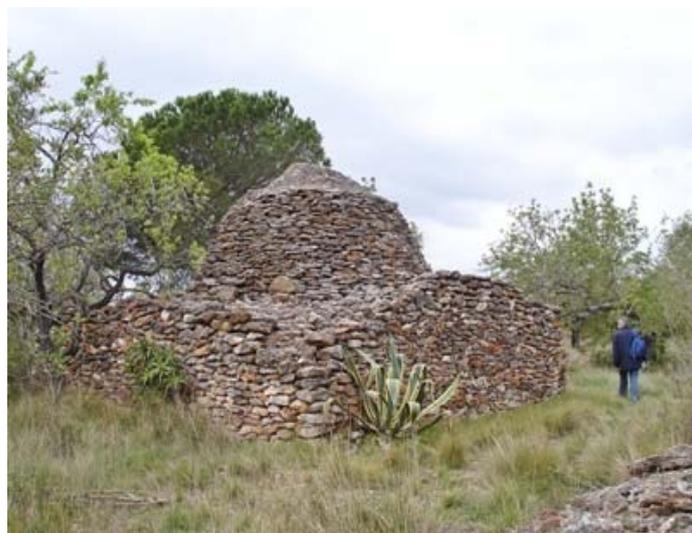
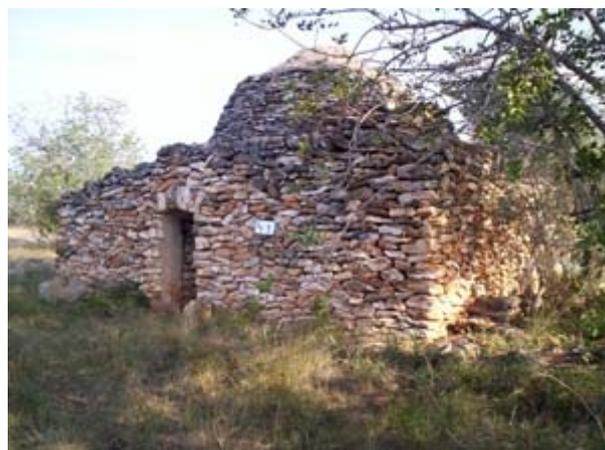
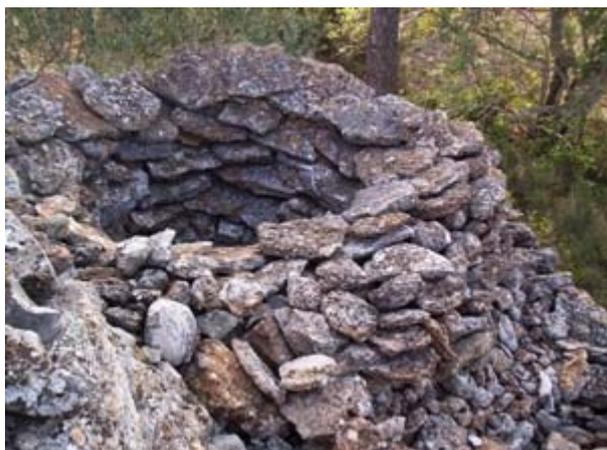
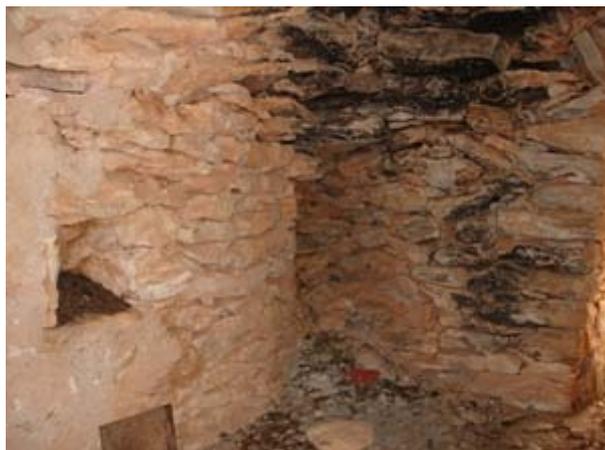
# CASETA N° 41

- **UBICACIÓN CASETA:** Aislada.
- **PERFIL DEL TECHO:** Cucurucho de tronco cónico.
- **ORIENTACIÓN PUERTA CASETA:** Sur.
- **OBSERVACIONES:** Caseta de piedra en seco de forma cuadrada y grandes dimensiones: 7.70 m x 7.70 m, con muros de entrada de casi 2 m de grosor. La altura del frontis exterior varía de una esquina a otra y al centro. En el interior encontramos a la derecha una chimenea con tiro al exterior; también observamos dos ventanas ciegas y una cavidad. Tres cuartas partes del interior están enlucidas con argamasa hasta los 1.70 m. La altura interior es de 5 m. La puerta de entrada esta coronada por un arco de losas en sardinel. Según testimonios orales, en esta caseta se refugiaron varias familias durante la última guerra civil. Esta barraca aparece en las pgs. 152-153 del libro “*Arquitectura popular de pedra seca al terme de Vinaròs*” de V. Meseguer Folch (año 2006), con la referencia S.V.-18.

- **PROBLEMÁTICAS:** Proyecto de Polígono Industrial. Transformaciones agrícolas.
