# **INFORME PATRIMONIO ARQUITECTÓNICO, I**

## **\*CASETAS DE PIEDRA EN SECO\***

**Zona Soterranyes Baixes, Polígono 43**

**Vinaròs (Castellón)**

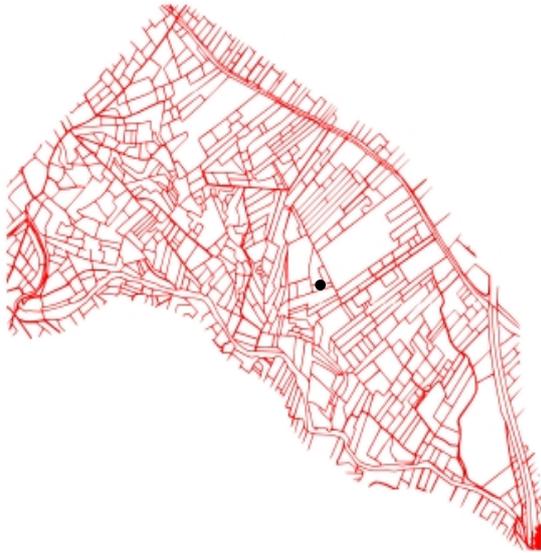
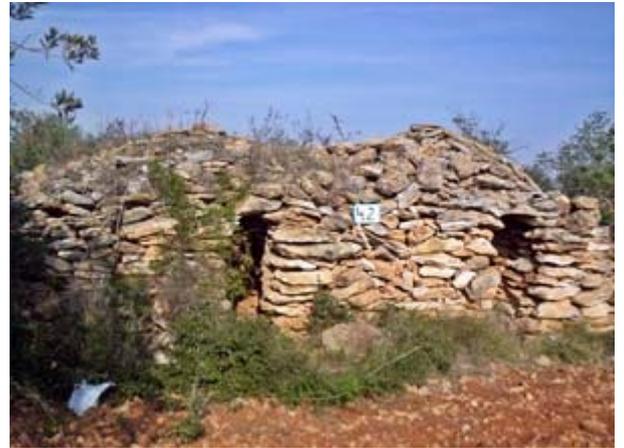
# CONJUNTO DE CASETAS N° 42

- **TÉRMINO:** Vinaròs.
- **SITUACIÓN:** Partida Soterranyes, polígono 43, parcela nº 301.
- **PARAJE:** Secano sin cultivar.
- **FORMA PLANTA:** Una rectangular (medidas interior: 1.80 m de anchura x 1,20 m de profundidad) y la otra circular (1.60 m de diámetro).

- **UBICACIÓN CASETA:** Integradas.
- **PERFIL DEL TECHO:** Cúpula rebajada.
- **ORIENTACIÓN PUERTA CASETA:** Este.
- **OBSERVACIONES:** Conjunto de dos casetas-refugio de piedra en seco, de modesto tamaño e integradas en margen; la vegetación dificulta su acceso. Se les une en este mismo enclave, en la parte trasera, un cocó de grandes dimensiones. La de forma rectangular posee una mayor amplitud, tanto en su interior como en su puerta de entrada (altura interior 2.50 m.) y tiene un banco; la pequeña tiene una entrada muy reducida y se alcanza a tocar el techo (altura interior 2.10 m). Estas barracas aparecen en la pg. 154 del libro “*Arquitectura popular de pedra seca al terme de Vinaròs*” de V. Meseguer Folch (año 2006), con la referencia S.V.-19.

- **PROBLEMÁTICAS:** Proyecto de Polígono Industrial. Transformaciones agrícolas, deterioro por abandono.

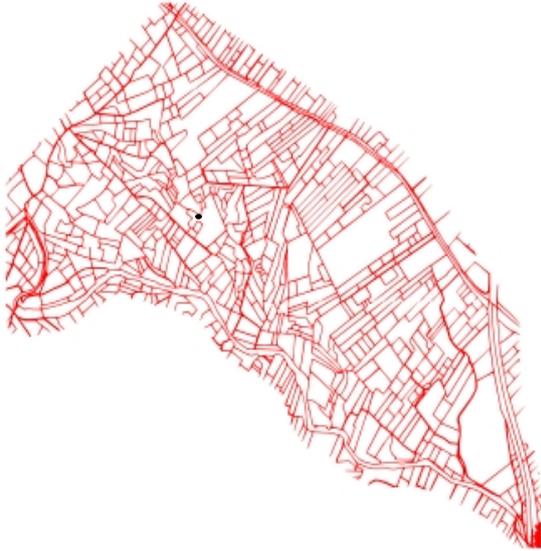
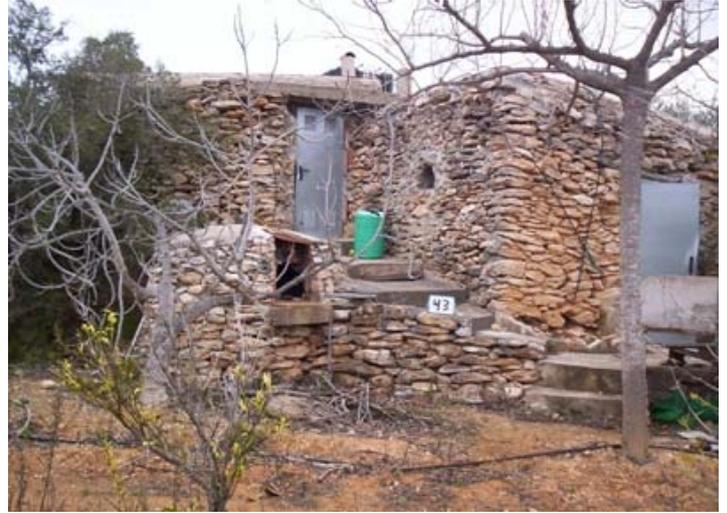
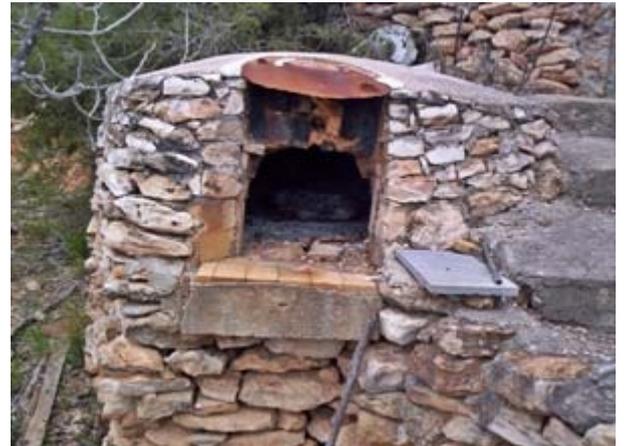
# CONJUNTO DE CASETAS N° 43

- **UBICACIÓN CASETA:** Adosadas a pared de barranco.
- **PERFIL DEL TECHO:** Inclinas a dos aguas (por estar adosadas).
- **ORIENTACIÓN PUERTA CASETA:** Sur.

- **OBSERVACIONES:** Conjunto de construcciones formado por dos casetas de piedra en seco, cocó exterior, horno de leña exterior y pequeño almacén. Las dos casetas están unidas por una pared medianera, aunque se sitúan a distinto nivel y se encuentran adosadas a la ladera del barranco. Se comunican entre ellas por medio de una escalera exterior, quedando a ambos lados de las casetas dos elementos más: a la izquierda un horno de leña y a la derecha una caseta-cocó. La caseta pequeña está en el nivel superior, tiene una ventana exterior y hace la función de aseo; la caseta mayor está en el nivel inferior, tiene chimenea con tiro al exterior, dos ventanas y un fregadero. Las dos casetas están enlucidas por el interior. Las puertas exteriores son de metal galvanizado.

- **PROBLEMÁTICAS:** Proyecto de creación de un Polígono Industrial.

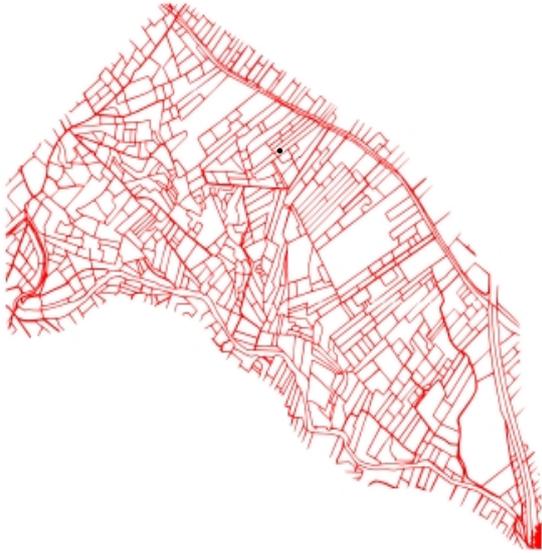
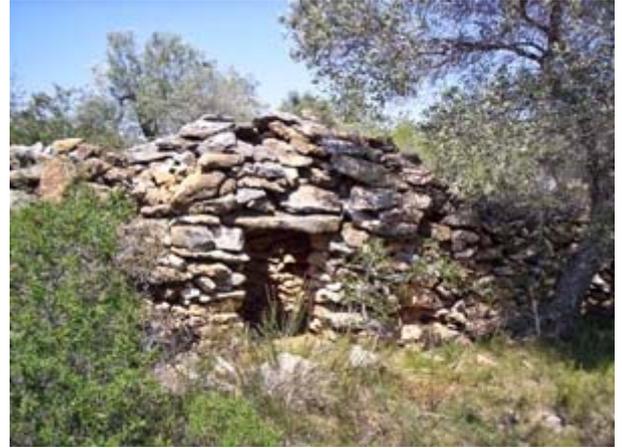
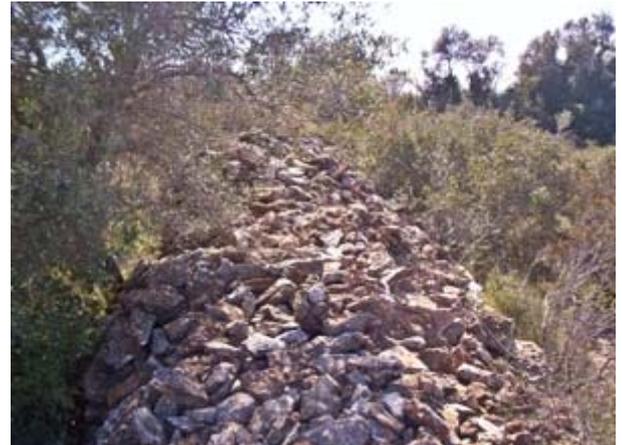
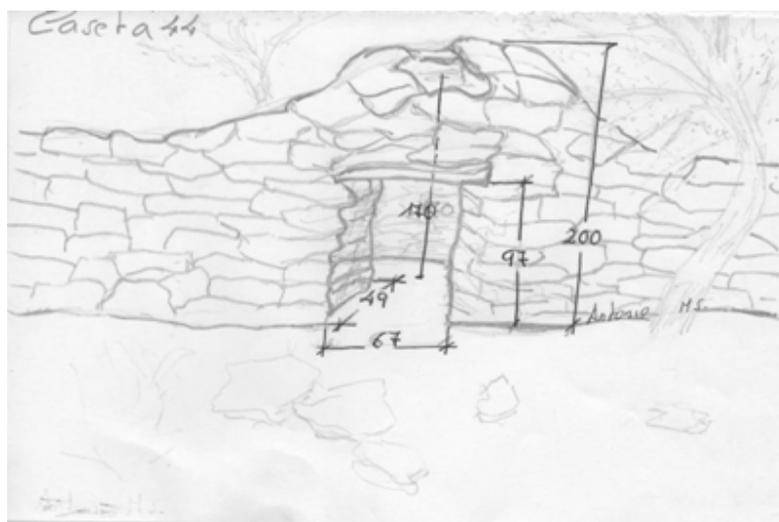
# CASETA N° 44

- **TÉRMINO:** Vinaròs.
- **SITUACIÓN:** Partida Soterranyes, polígono 43, parcela n° 80.
- **PARAJE:** Secano de algarrobos sin cultivar.
- **FORMA PLANTA:** Rectangular.
- **UBICACIÓN CASETA:** Integrada en margen.
- **PERFIL DEL TECHO:** Cúpula rebajada.
- **ORIENTACIÓN PUERTA CASETA:** Sur-Este.
- **OBSERVACIONES:** Refugio de volta de piedra en seco de pequeñas dimensiones (2.40 m de anchura x 1.10 m de profundidad y altura interior 1.70 m) integrado en margen. La puerta es adintelada y se encuentra en buen estado de conservación, aunque falta la losa que la corona, lo que permite la entrada de agua.
- **PROBLEMÁTICAS:** Proyecto de creación de un Polígono Industrial. Transformaciones agrícolas, deterioro por abandono.

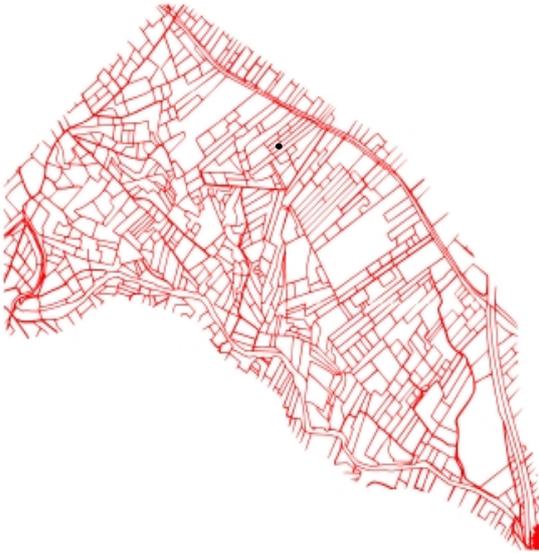
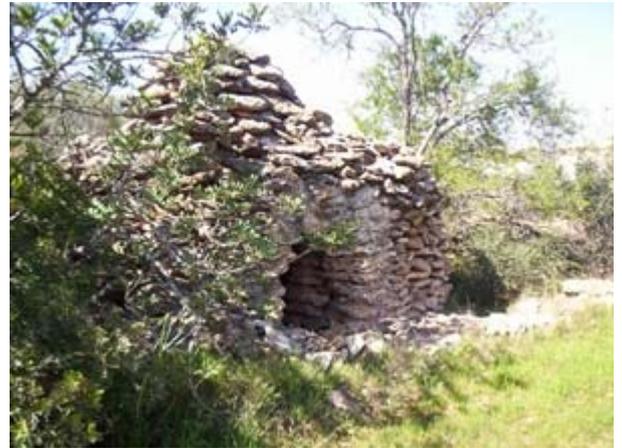
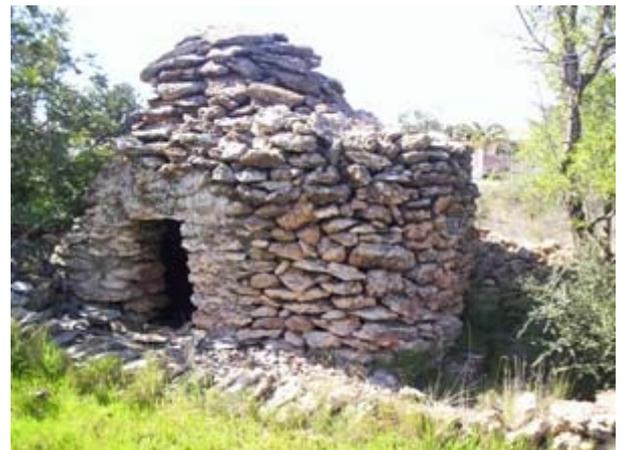
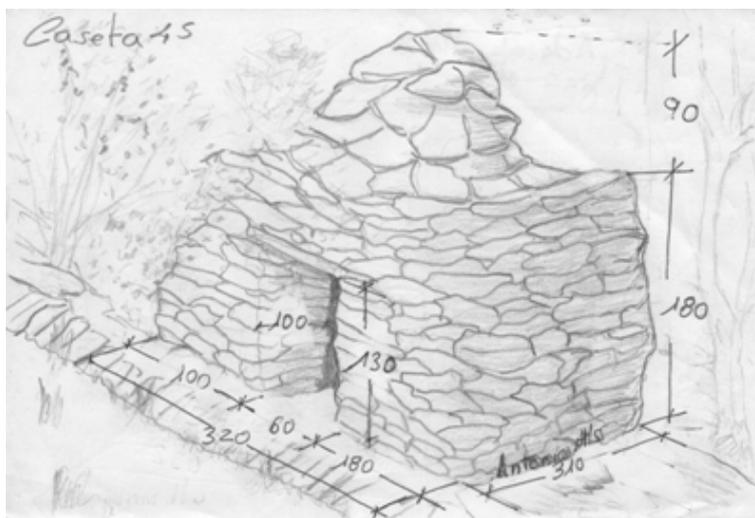
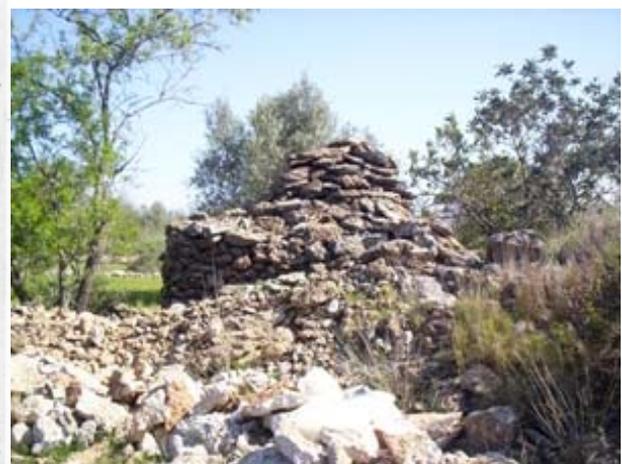
# CASETA N° 45

- **TÉRMINO:** Vinaròs.
- **SITUACIÓN:** Partida Soterranyes, polígono 43, parcela nº 79.
- **PARAJE:** Finca de olivos en producción.
- **FORMA PLANTA:** Rectangular.
- **UBICACIÓN CASETA:** Semi-integrada.
- **PERFIL DEL TECHO:** Cúpula rebajada.
- **ORIENTACIÓN PUERTA CASETA:** Sur.
- **OBSERVACIONES:** Caseta de volta de piedra en seco de dimensiones exteriores medianas (3.30 m de anchura x 3.10 m de profundidad), pero de pequeñas dimensiones en el interior (1.80 m x 1.40 m y altura 2.90 m) y buen estado de conservación. Se encuentra ubicada en una acequia formada por los márgenes de dos fincas. Esta caseta se sitúa cerca de la urbanización “La Estrella”.
- **PROBLEMÁTICAS:** Proyecto de creación de un Polígono Industrial. Transformaciones agrícolas.

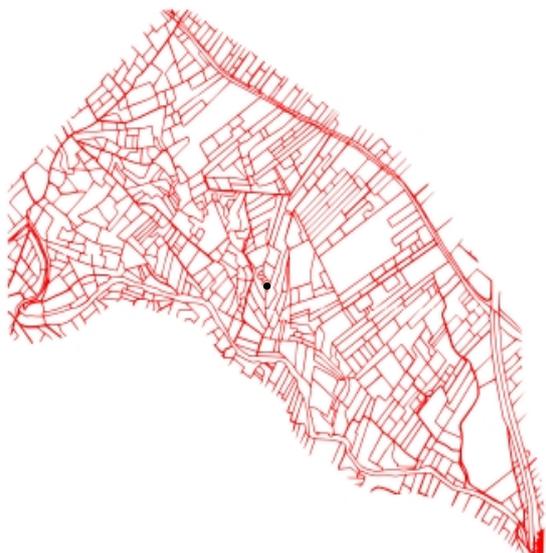
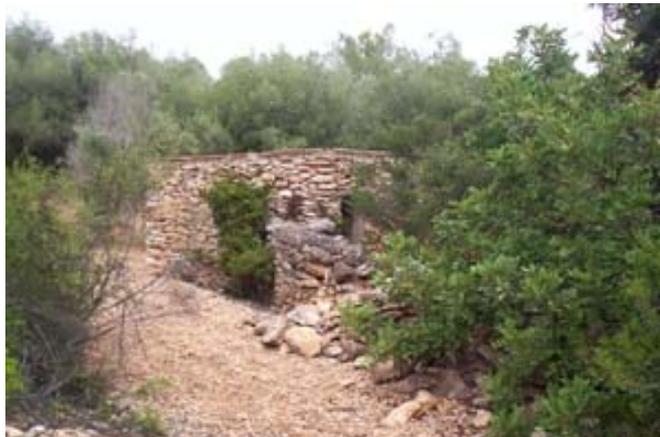
## CASETA N° 46

- **FORMA PLANTA:** Rectangular.
- **UBICACIÓN CASETA:** Aislada y rodeada por margen circular.
- **PERFIL DEL TECHO:** Con desnivel, de rasilla.
- **ORIENTACIÓN PUERTA CASETA:** Sur-Este.

- **OBSERVACIONES:** Caseta de piedra, el techo es de rasillas sobre vigas de madera (cabirons). Se encuentra situada en una pequeña hondonada, dentro de una finca de olivos. En el interior tiene chimenea, dos ventanas con puerta y un altillo de escasa altura sobre el suelo. La vegetación dificulta la entrada. Buen estado de conservación, tanto en el exterior como en el interior; no obstante se observa en malas condiciones el piso -como ocurre en la mayoría de las construcciones- por encontrarse horadado por las madrigueras de los conejos. En el exterior está vallada por medio de un margen circular de piedra en seco, con un algarrobo en el centro. En la misma finca encontramos otro margen circular de piedra en seco, también alrededor de un algarrobo, que posiblemente cumpliría la función de sesteadero para el ganado, ya que hemos observado la existencia de pequeñas puertas usadas para el recuento del ganado. Esta zona ha sido un lugar tradicional de estancia para los pastores venidos de **Aragón**, además de ser paso de la **ruta Catalana** trashumante. A día de hoy todavía se puede ver a un pastor con su rebaño transitando por el entorno.

- **PROBLEMÁTICAS:** proyecto de creación de un Polígono Industrial. Deterioro por falta de mantenimiento.

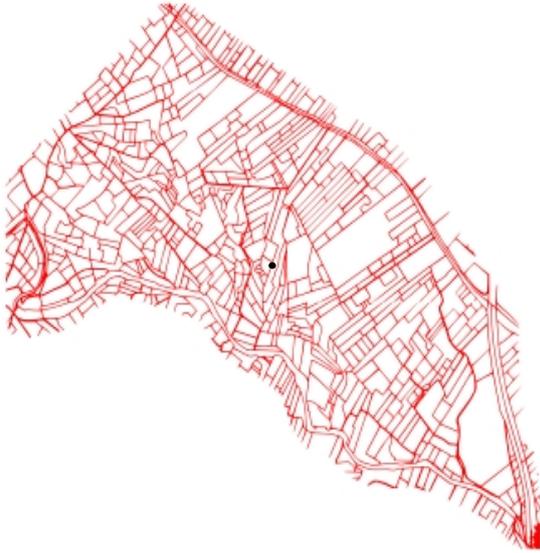
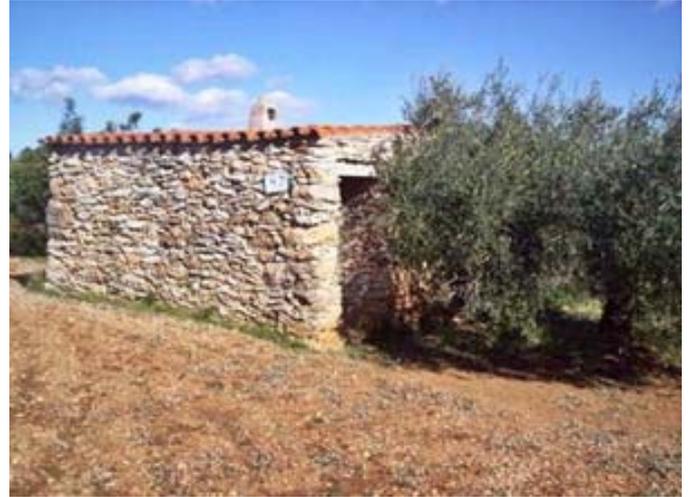
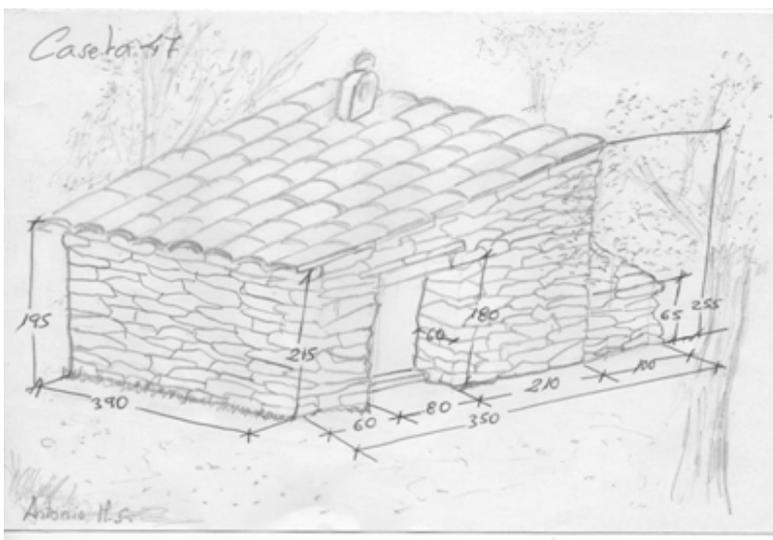
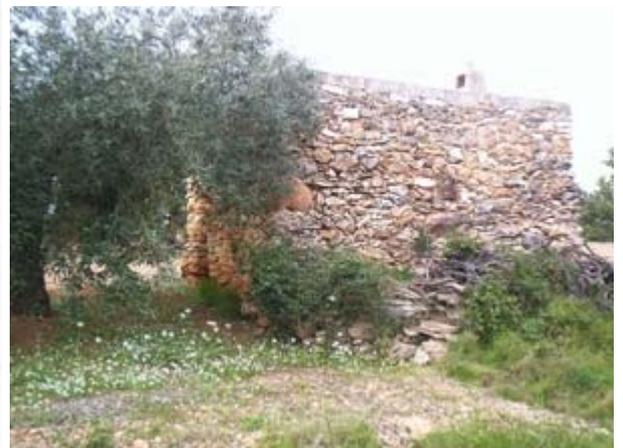
# CASETA N° 47

- **TÉRMINO:** Vinaròs.
- **SITUACIÓN:** Partida Soterranyes, polígono 43, parcela nº 286, a 5 m de un camino particular.
- **PARAJE:** Finca de secano de olivos y algarrobos en producción.
- **FORMA PLANTA:** Rectangular.
- **UBICACIÓN CASETA:** Aislada.
- **PERFIL DEL TECHO:** Inclinación a un agua.
- **ORIENTACIÓN PUERTA CASETA:** Este.
- **OBSERVACIONES:** Caseta de piedra con techo de teja árabe (nueva) e inclinación a un agua; ha sido restaurada. Tiene chimenea con salida exterior y puerta metálica que impide la entrada. En el exterior se observa una bancada en la pared Norte.
- **PROBLEMÁTICAS:** Proyecto de creación de un Polígono Industrial.

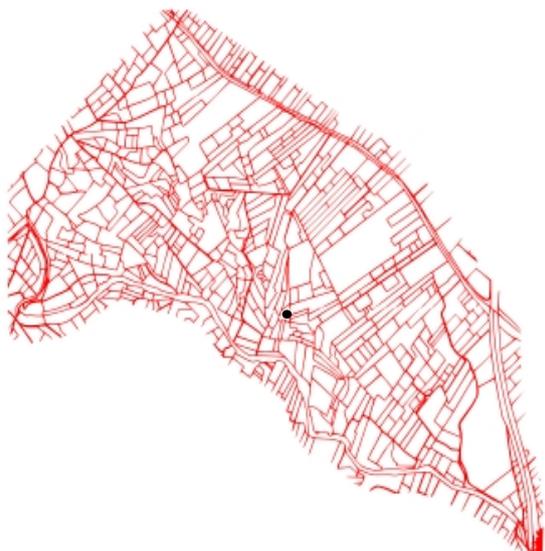
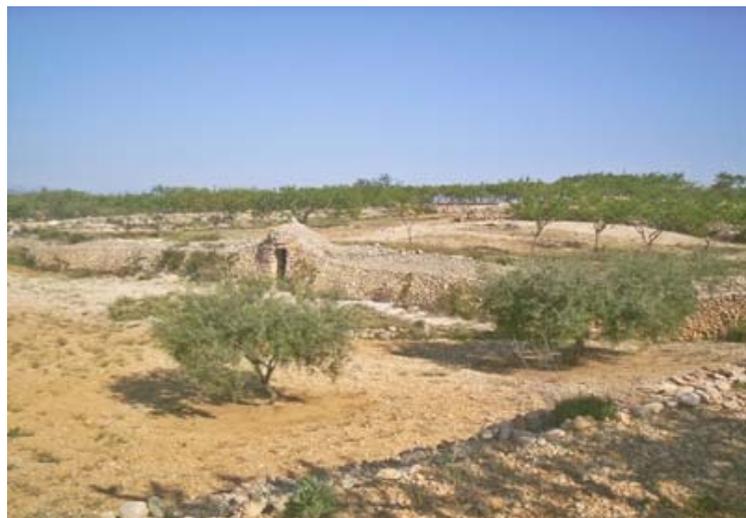
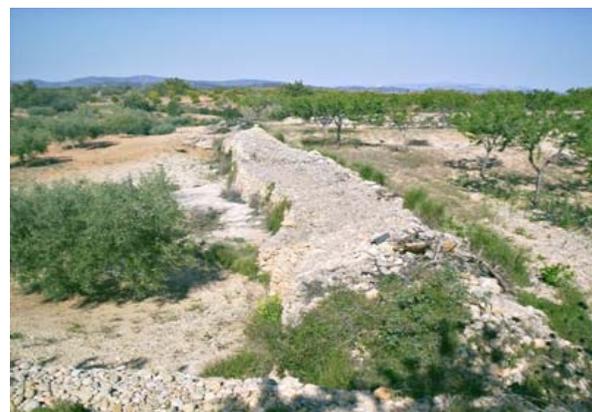
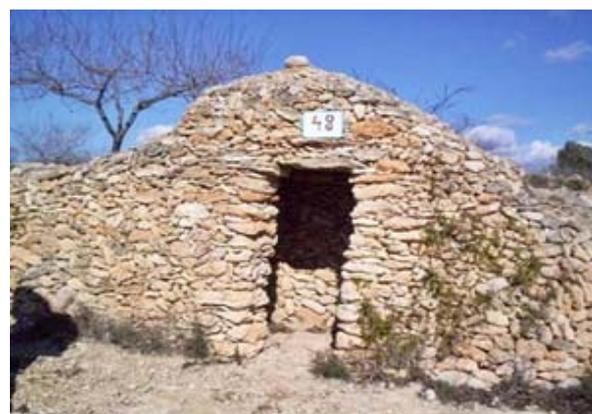
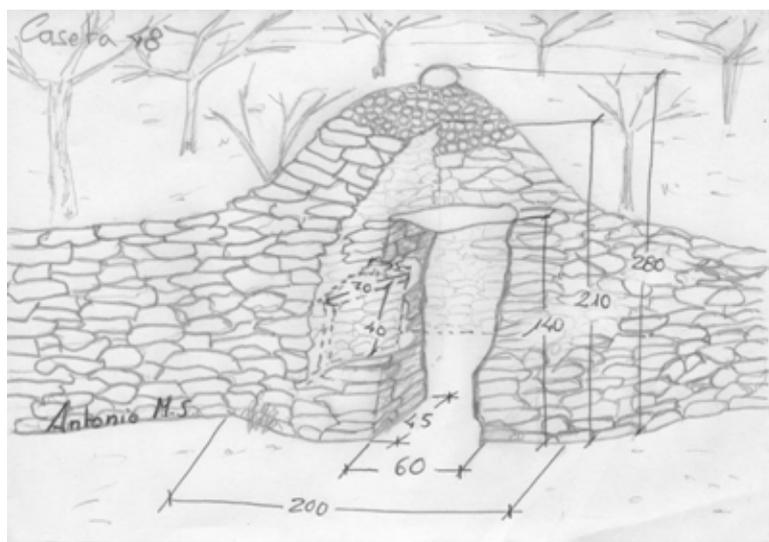
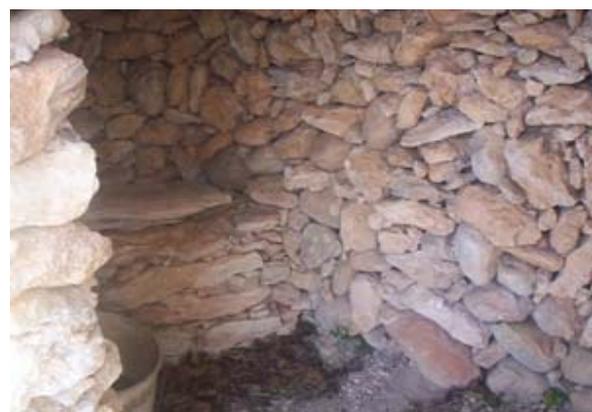
# CASETA N° 48

- **TÉRMINO:** Vinaròs.
- **SITUACIÓN:** Partida Soterranyes, polígono 43, parcela n° 286.
- **PARAJE:** Finca de olivos en producción.
- **FORMA PLANTA:** Ovalada.
- **UBICACIÓN CASETA:** Integrada en margen de terraza (bancal).
- **PERFIL DEL TECHO:** Cúpula rebajada.
- **ORIENTACIÓN PUERTA CASETA:** Sur.
- **OBSERVACIONES:** Caseta de volta de piedra en seco de pequeñas dimensiones (1.56 m de anchura x 0.75 m de profundidad). Posiblemente se trate de un refugio ante las inclemencias del tiempo; dentro tiene un pequeño banco. Ha sido reconstruida hace unos 6 años.
- **PROBLEMÁTICAS:** Proyecto de creación de un Polígono Industrial.

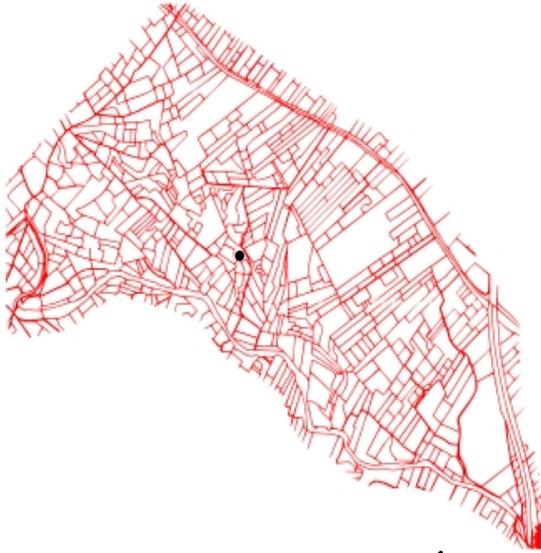
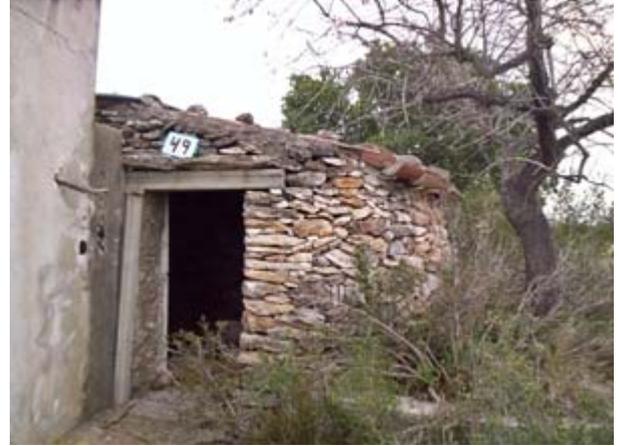
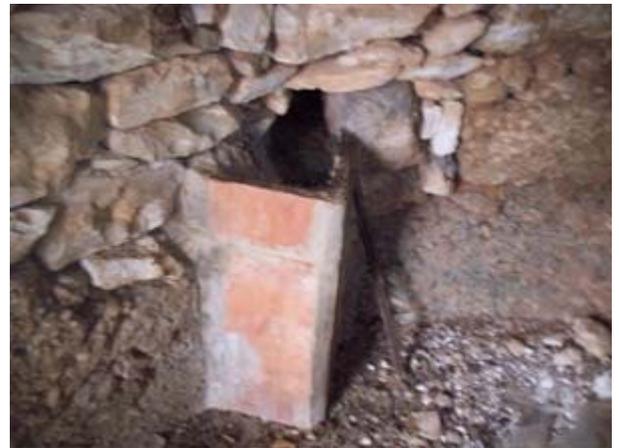
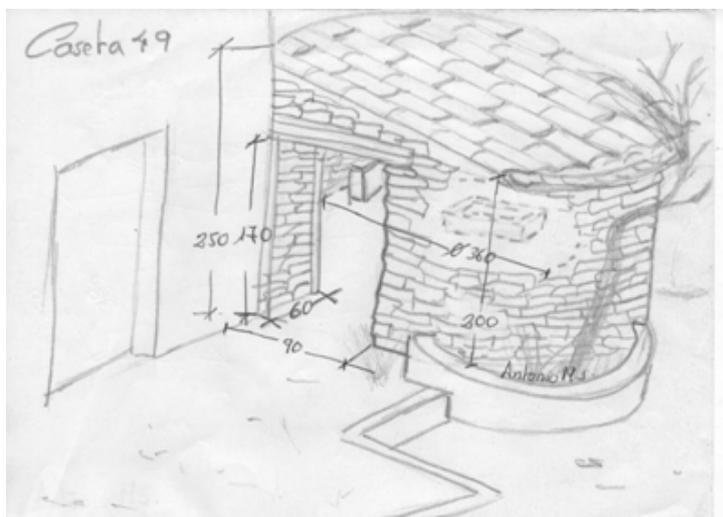
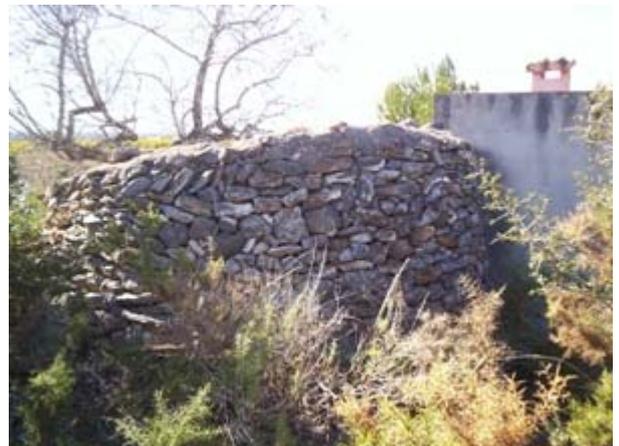
# CASETA N° 49

- **FORMA PLANTA:** Circular.
- **UBICACIÓN CASETA:** Adosada a construcción.
- **PERFIL DEL TECHO:** Inclinación a un agua.
- **ORIENTACIÓN PUERTA CASETA:** Sur-Este.

- **OBSERVACIONES:** Caseta de piedra en donde su subsuelo hace de depósito de agua o cocó. En la puerta de entrada el dintel lo forman tres viguetas de material. El techo es de vigas de madera, cañizo y teja árabe con inclinación a un agua. En el exterior se observa la canalización que recoge el agua del techo, dando la vuelta para entrar por el lado contrario. En el interior se observa un pequeño orificio por donde entra el agua de la lluvia y una banqueta con puerta, que es por donde se sacaría el agua. La caseta esta adosada a una construcción posterior.

- **PROBLEMÁTICAS:** Proyecto de creación de Polígono Industrial. Transformaciones agrícolas.

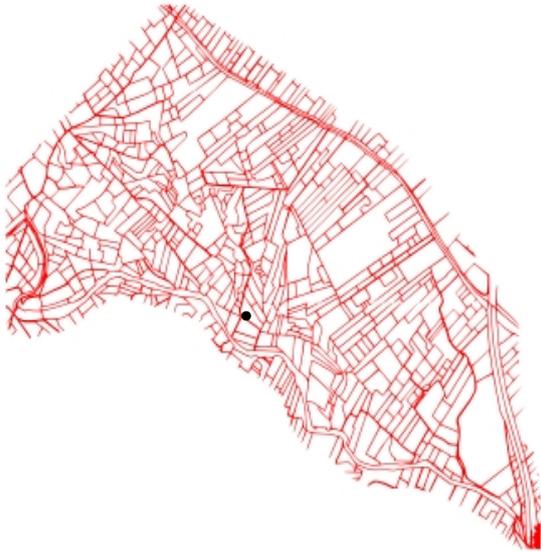
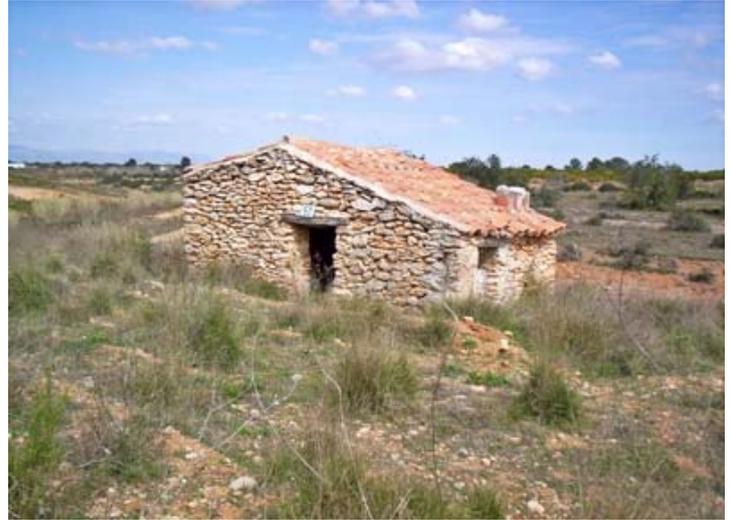
# CASETA N° 50

- **TÉRMINO:** Vinaròs.
- **SITUACIÓN:** Partida Soterranyes, polígono 43, parcela n° 270, al borde del barranco de Venta Barana y a 40 m de un camino.
- **PARAJE:** Finca sin cultivo.
- **FORMA PLANTA:** Rectangular.
- **UBICACIÓN CASETA:** Aislada, a 5 m del barranco.
- **PERFIL DEL TECHO:** Inclinación a dos aguas.
- **ORIENTACIÓN PUERTA CASETA:** Sur.
- **OBSERVACIONES:** Pallisa de piedra en buen estado de conservación, se encuentra situada a un desnivel sobre la finca de 0.70 m. En el interior, a la derecha tiene una chimenea y dos ventanas, una de ellas ciega; a la izquierda un comedero y sobre éste varias vigas de madera que soportaban el altillo, con escaleras para su acceso. La puerta de entrada está dividida en dos hojas horizontales.
- **PROBLEMÁTICAS:** Proyecto de creación de Polígono Industrial. Transformaciones agrícolas.

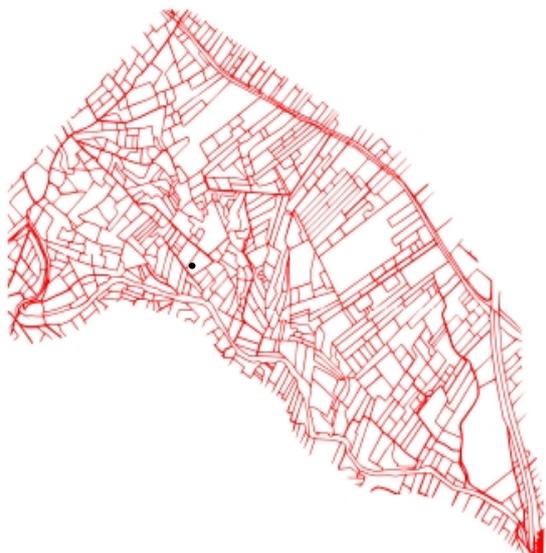
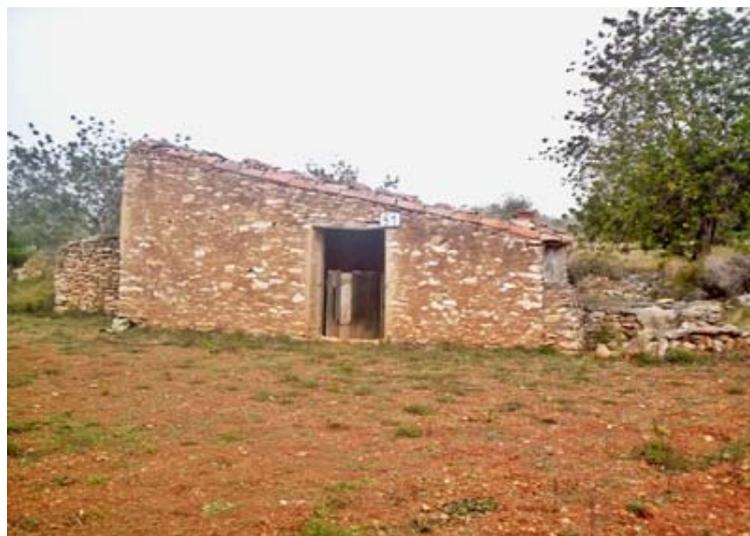
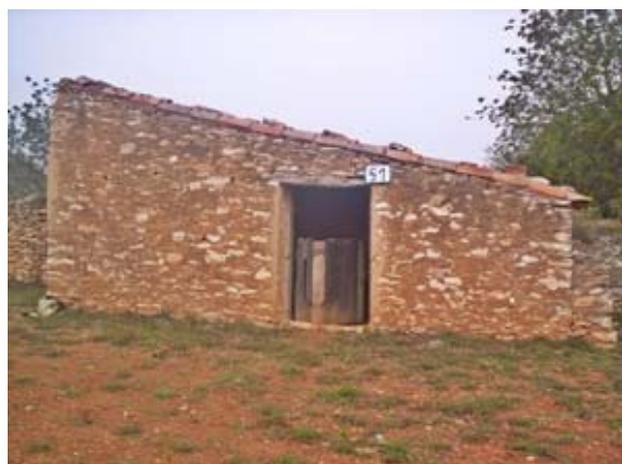
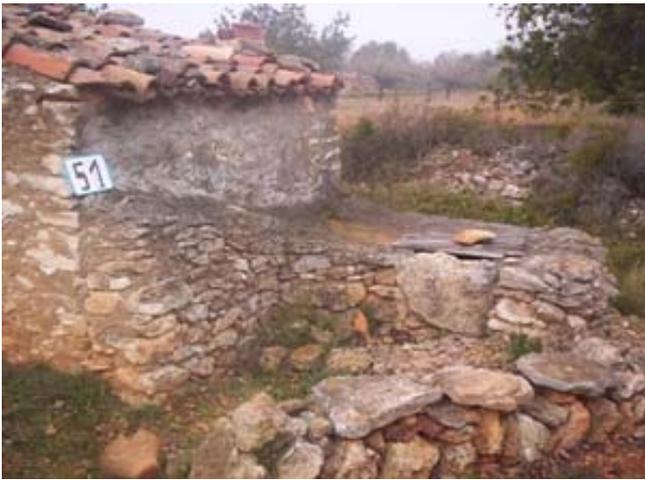
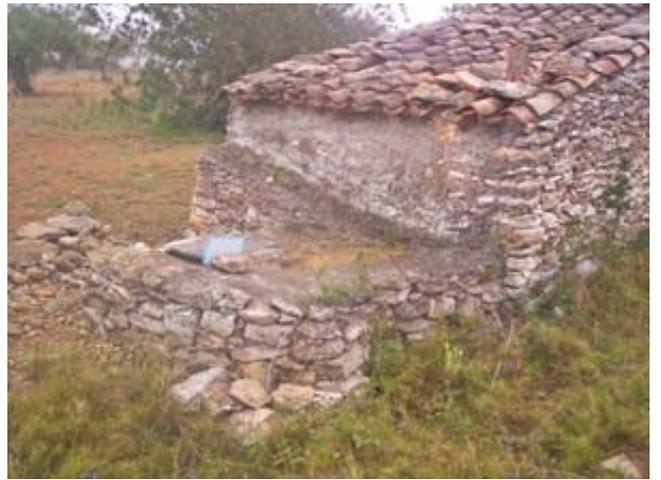
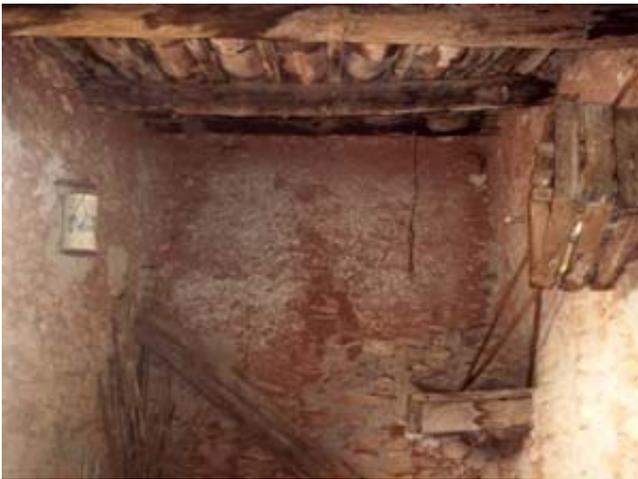
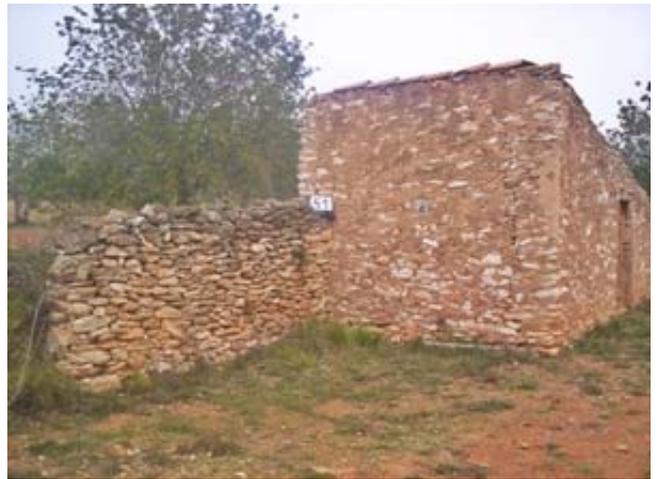
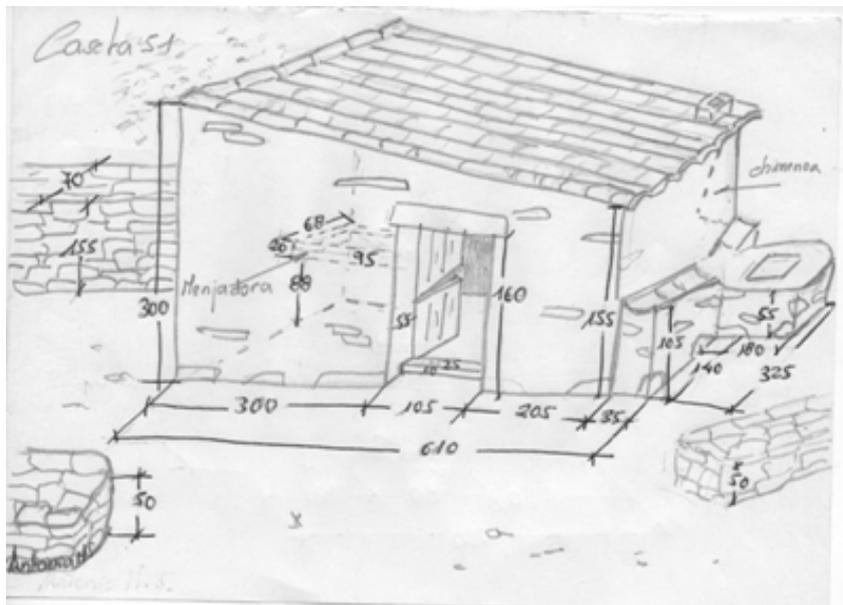
# CASETA N° 51

- **TÉRMINO:** Vinaròs.
- **SITUACIÓN:** Partida Soterranyes, polígono 43, parcela n° 244.
- **PARAJE:** Finca de secano de algarrobos y olivos.
- **FORMA PLANTA:** Rectangular.

- **UBICACIÓN CASETA:** Aislada.
- **PERFIL DEL TECHO:** Inclinación a un agua.
- **ORIENTACIÓN PUERTA CASETA:** Sur-Este.
- **OBSERVACIONES:** Caseta de piedra con argamasa. En su interior se encuentra enlucida y se aprecian tres ventanas ciegas. A la derecha hay una chimenea con tirada exterior y a la izquierda tiene un comedero (cajón de madera a 0. 88 m del suelo sujeto a dos muros). El techo (sostre) se sostiene sobre vigas de madera (cabirons) y encima tejas (teules) árabes con inclinación a un agua. En el exterior, en la pared Sur-Oeste, se observa una argolla; unida a esa pared hay un muro donde posiblemente se colocaría el carro con el mulo. Por esa parte estaba la entrada a la finca, ya que hay un pequeño camino con margen de piedra en seco a ambos lados. En la parte exterior de la pared Norte hay una canalización, que recoge el agua del tejado y la lleva hasta un cocó de grandes dimensiones.

- **PROBLEMÁTICAS:** Proyecto de creación de un Polígono Industrial. Transformaciones agrícolas.

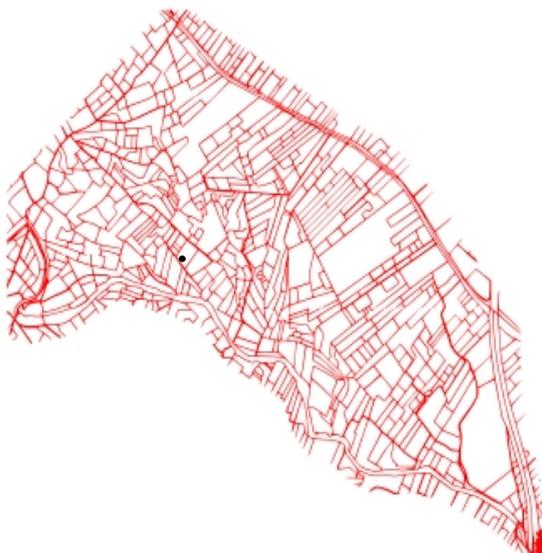
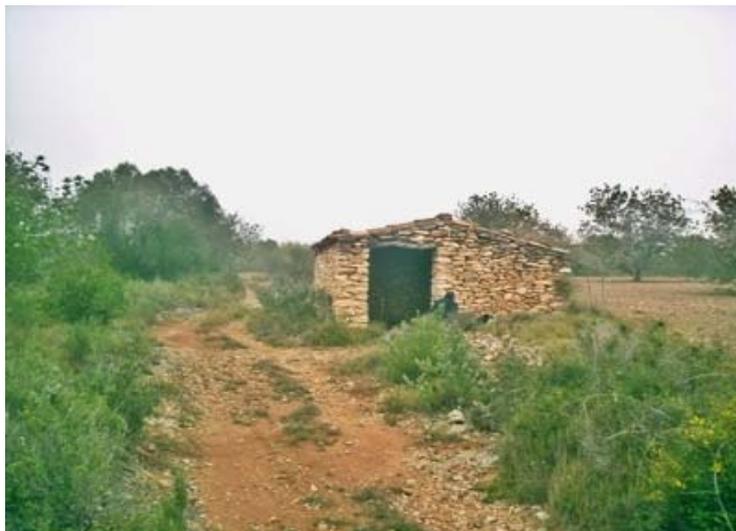
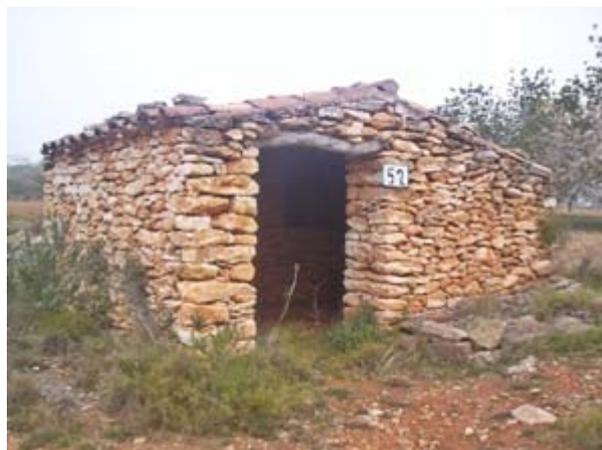
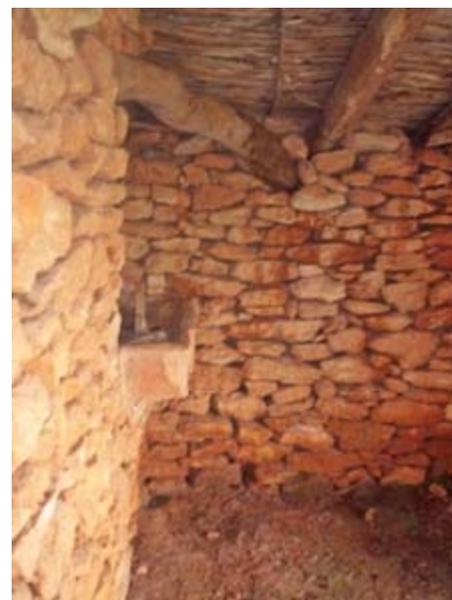
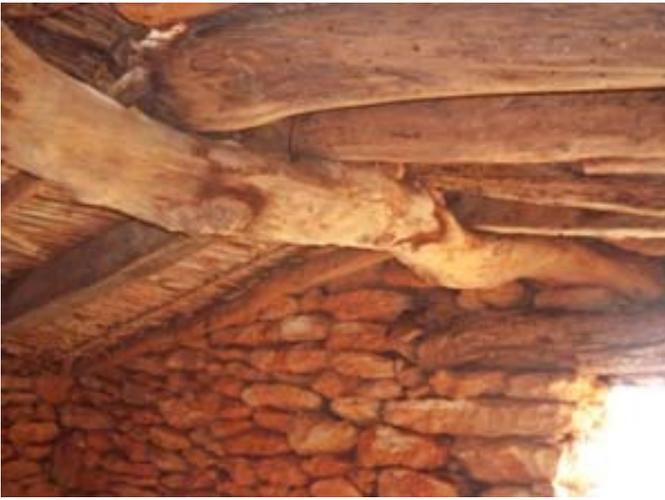
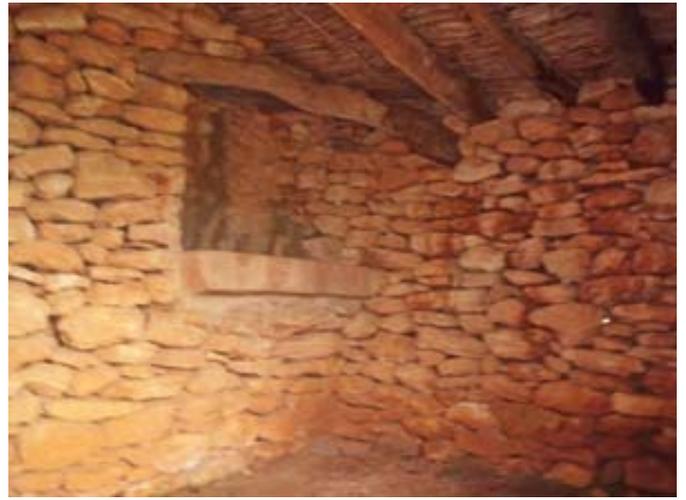
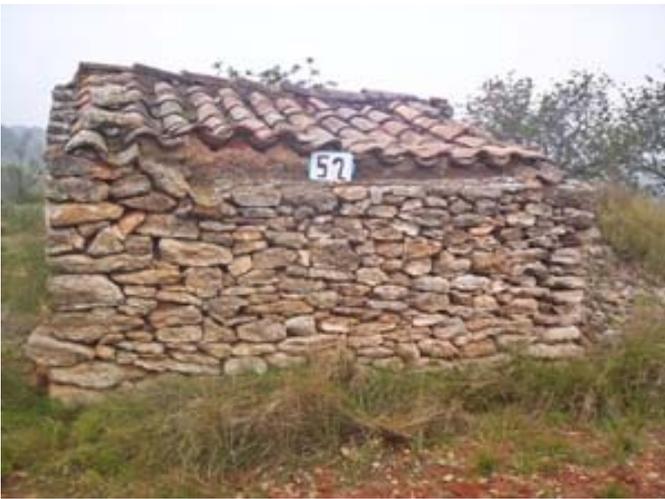
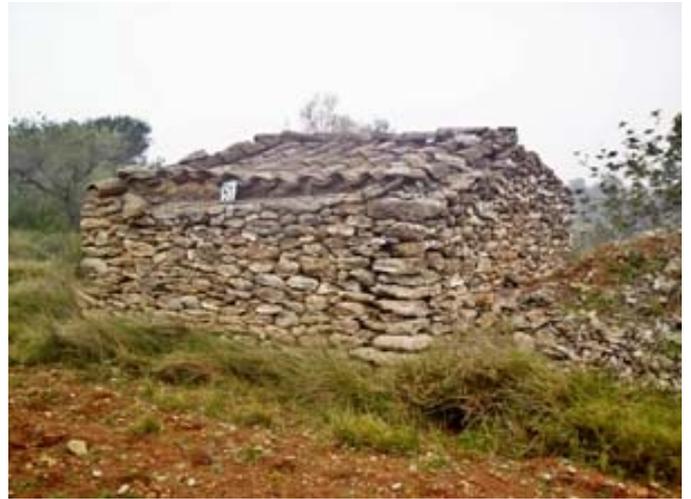
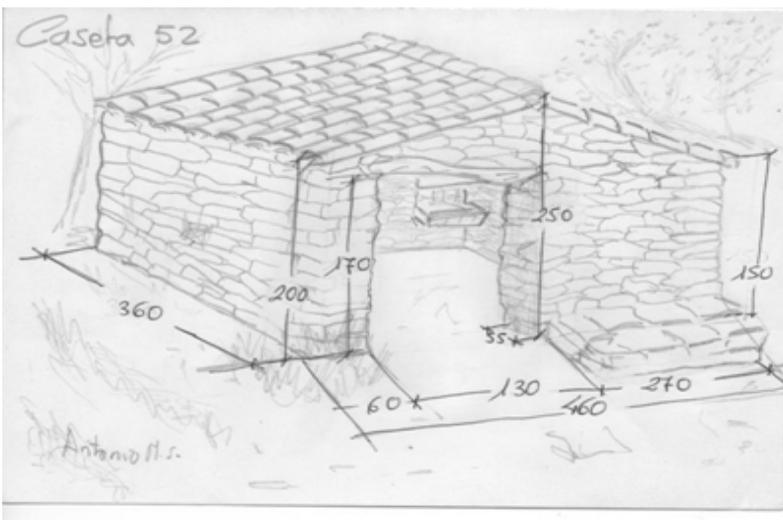
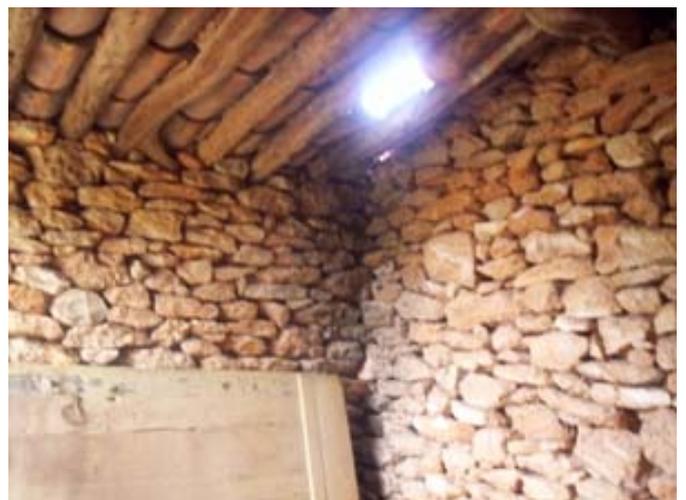
## CASETA N° 52

- **TÉRMINO:** Vinaròs.
- **SITUACIÓN:** Partida Soterranyes, polígono 43, parcela nº 243.
- **PARAJE:** Finca de secano de algarrobos y olivos.
- **FORMA PLANTA:** Rectangular.

- **UBICACIÓN CASETA:** Aislada.
- **PERFIL DEL TECHO:** Inclinación a dos aguas.
- **ORIENTACIÓN PUERTA CASETA:** Sur-Este.
- **OBSERVACIONES:** Caseta de piedra en seco aislada, al lado del camino y en finca de secano en producción. En la parte derecha del interior, al fondo hay un comedero. El techo (teulada) está formado por troncos de madera (cabirons), cañizo y teja (teula) árabe, con inclinación a dos aguas. No hay ventanas en su interior; en la parte trasera hay una canalización que recoge el agua de lluvia que vierten las tejas. No se ve ningún recipiente donde recoger ese agua, lo que nos hace suponer que debían de poner alguna tinaja o depósito para este menester.

- **PROBLEMÁTICAS:** Proyecto de creación de un Polígono Industrial.

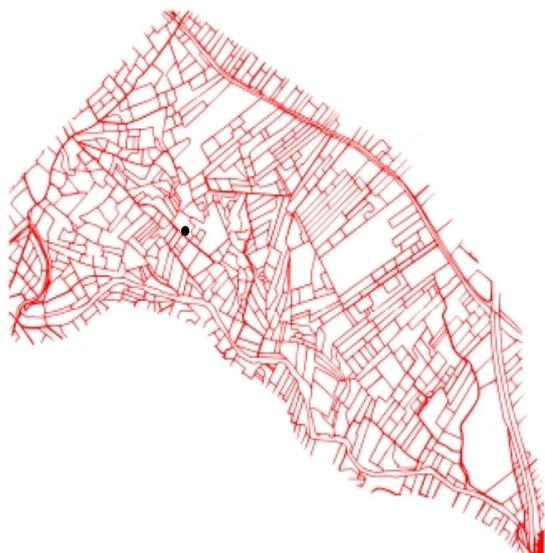
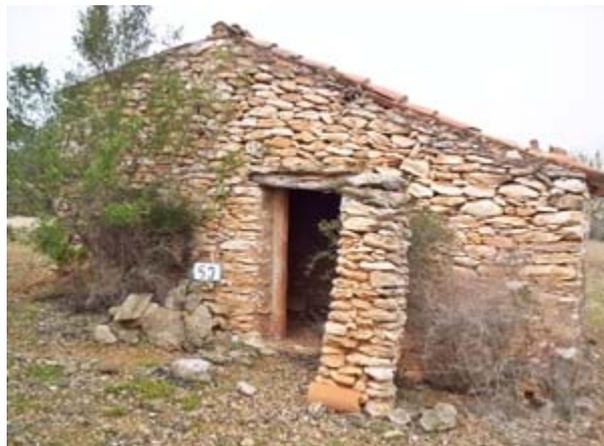
# CASETA N° 53

- **TÉRMINO:** Vinaròs.
- **SITUACIÓN:** Partida Soterranyes, polígono 43, parcela nº 217, a 15 m de camino.
- **PARAJE:** Finca de secano de algarrobos y olivos.

- **FORMA PLANTA:** Rectangular.
- **UBICACIÓN CASETA:** Aislada.
- **PERFIL DEL TECHO:** Inclinación a dos aguas.
- **ORIENTACIÓN PUERTA CASETA:** Sur-Este.

- **OBSERVACIONES:** Caseta de piedra con techo de inclinación a dos aguas en finca de secano, al lado del camino y del barranco. Por fuera tiene partes enlucidas con argamasa. En el interior hay un comedero para el mulo, dos ventanas ciegas y una chimenea mal conservada. Tiene altillo y una baranda de cañizos, con escalones de hierro empotrados a la pared, para acceder a éste. Las vigas de madera tienen carcoma. Fuera queda un pilar que podría ser de un porche. Al lado izquierdo de la caseta, hacia el barranco, se puede ver un gran algarrobo rodeado de un margen de piedra con unas ventanas, desde donde se pueden observar las aves que sobrevuelan el barranco y que serviría para la caza.

- **PROBLEMÁTICAS:** Proyecto de Polígono Industrial. Deterioro por falta de mantenimiento.
