# **INFORME PATRIMONIO ARQUITECTÓNICO, I**

## **\*CASETAS DE PIEDRA EN SECO\***

**Zona Soterranyes Baixes, Polígono 43**

**Vinaròs (Castellón)**

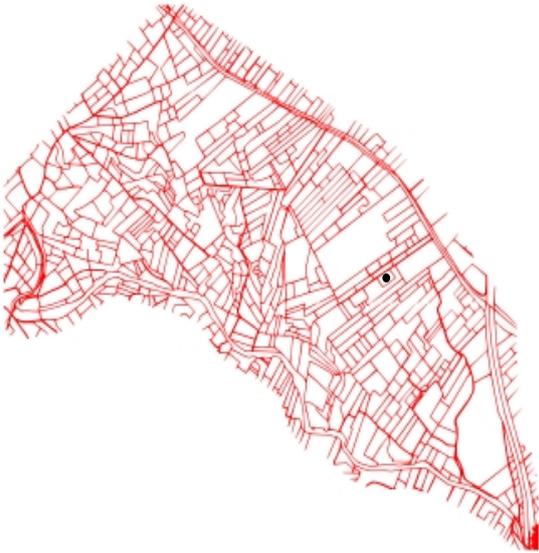
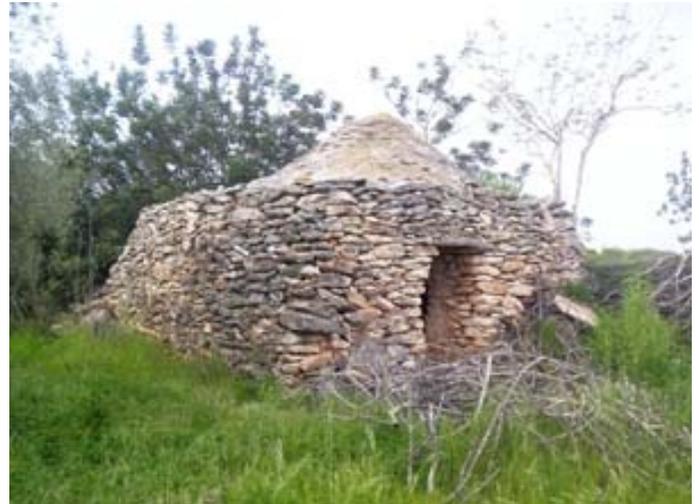
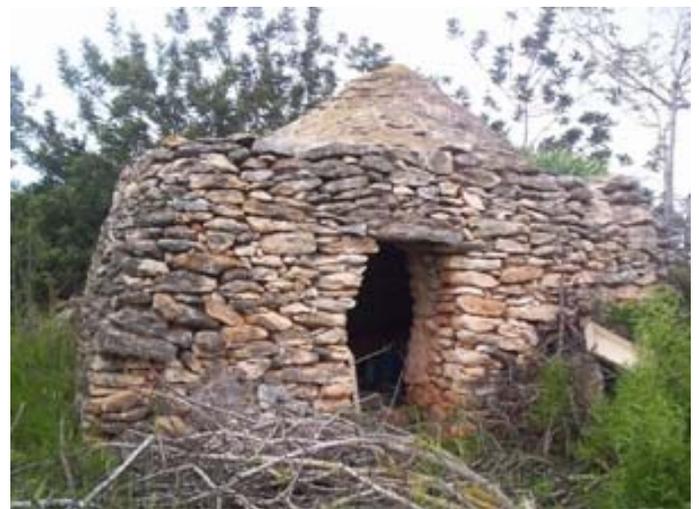
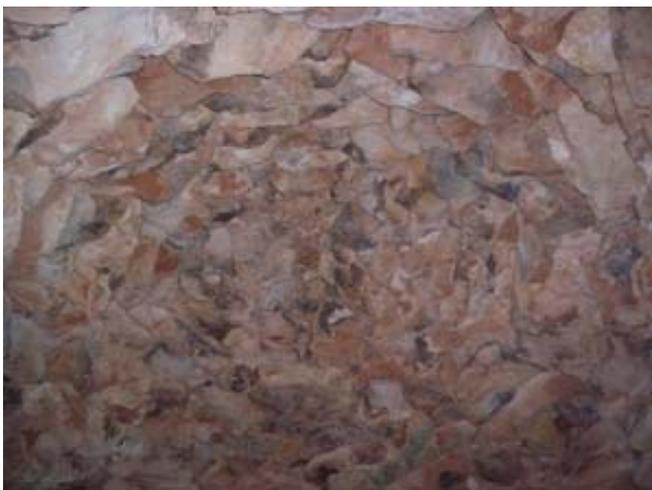
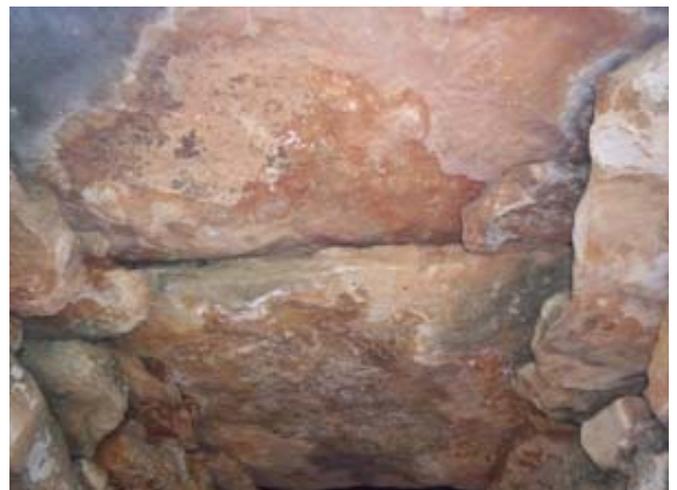
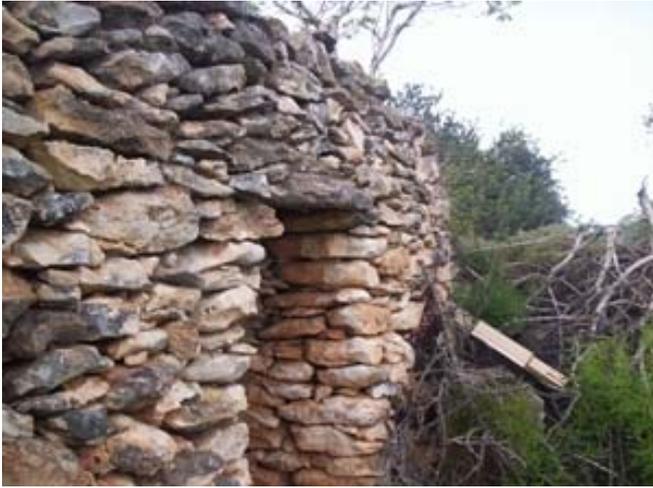
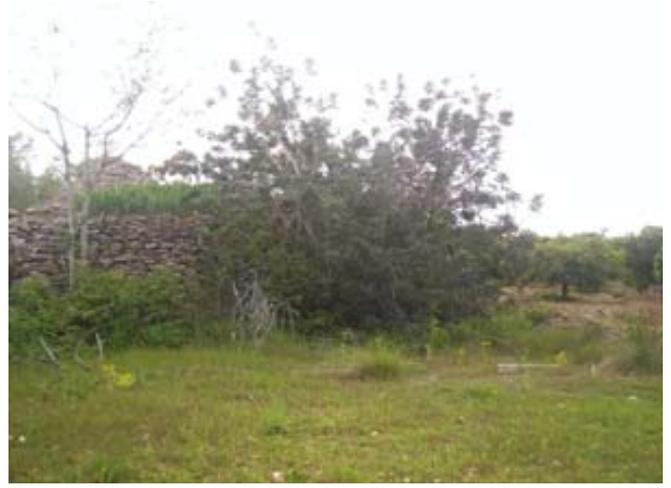
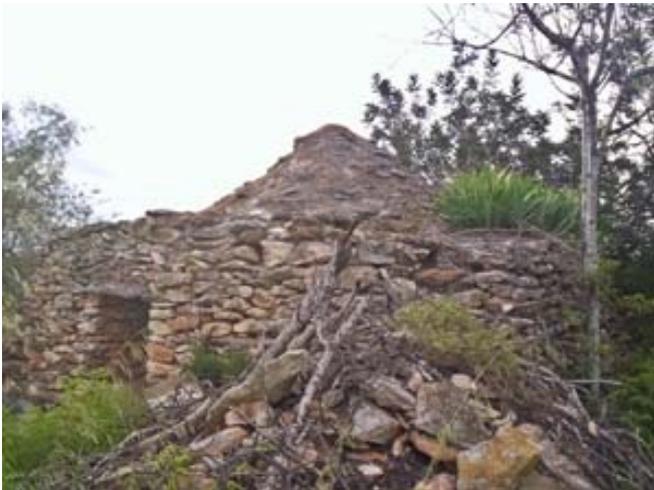
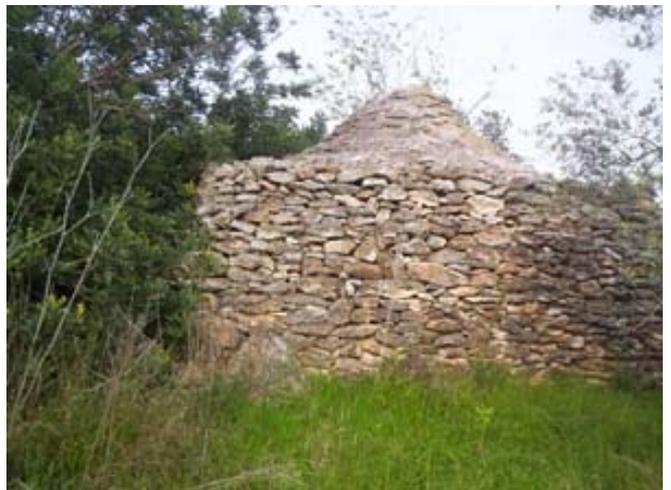
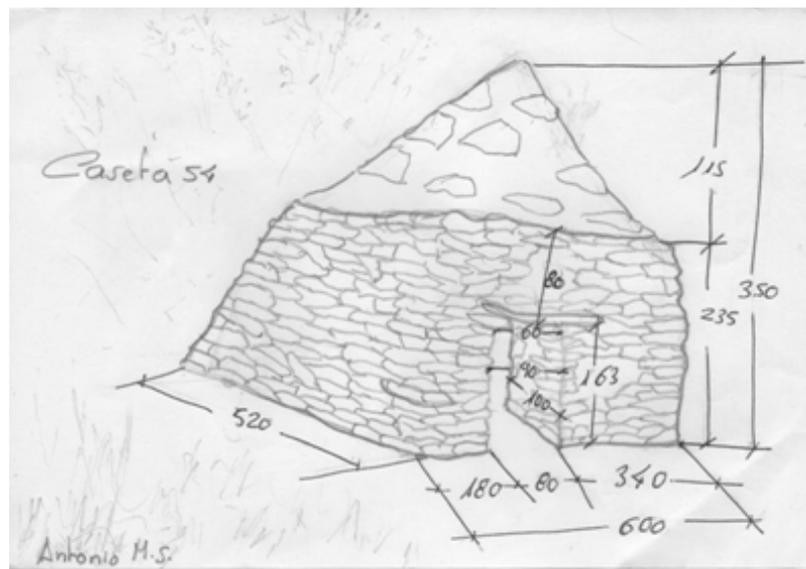
## CASETA N° 54

- **TÉRMINO:** Vinaròs.
- **SITUACIÓN:** Partida Soterranyes, polígono 43.
- **PARAJE:** Finca de secano de algarrobos y olivos sin cultivar.
- **FORMA PLANTA:** Rectangular.

- **UBICACIÓN CASETA:** Aislada.
- **PERFIL DEL TECHO:** Alto cucurucho.
- **ORIENTACIÓN PUERTA CASETA:** Este.
- **OBSERVACIONES:** Caseta de volta de piedra en seco en buen estado de conservación y grandes dimensiones: interior de 3.70 m de anchura x 3.10 m de profundidad y 3.25 m de altura. La volta empieza a cerrar a 1 m del suelo. El dintel de la puerta lo forman dos grandes losas, la exterior da la sensación de hacer de visera. La caseta se encuentra adosada al margen que está al lado de un camino vecinal. Sobre la cúpula exterior se observan lirios (*Iris germanica*); parece ser que se han plantado, con la función de sujetar con sus rizomas las piedras del techo.

- **PROBLEMÁTICAS:** Proyecto de creación de Polígono Industrial. Transformaciones agrícolas.

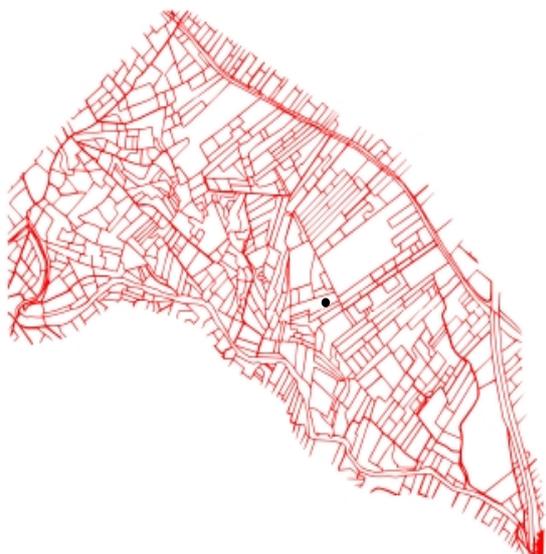
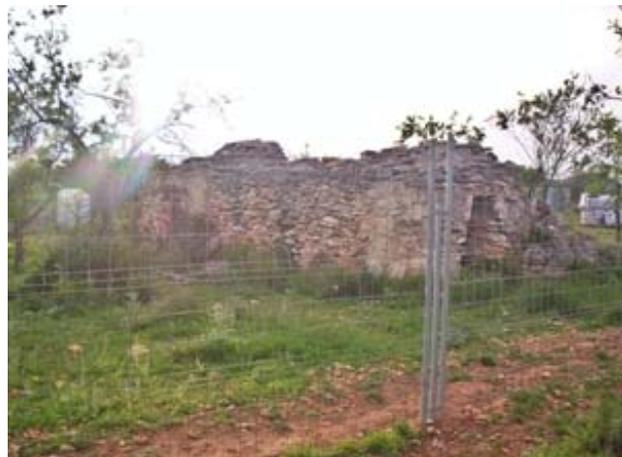
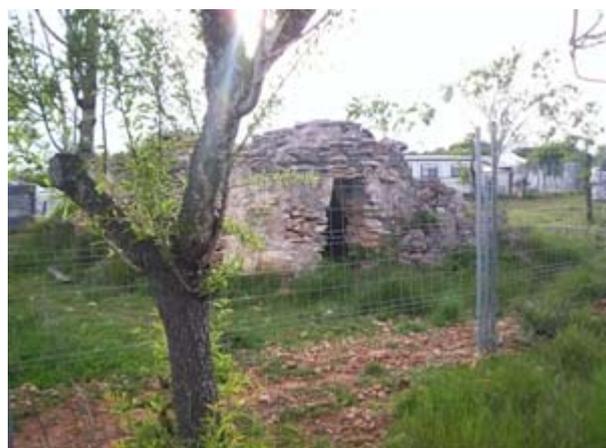
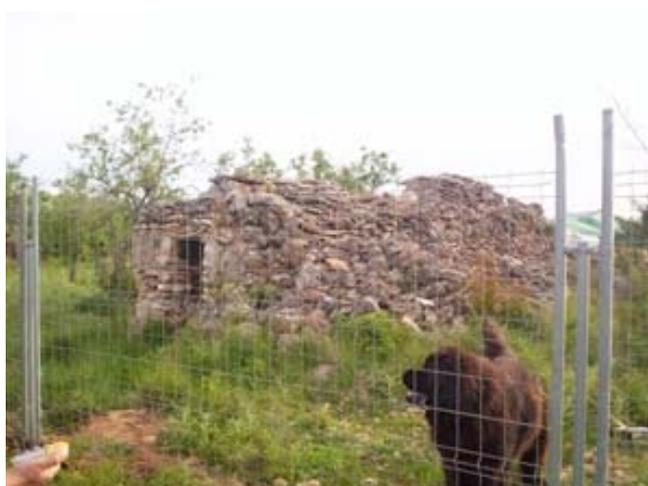
# CONJUNTO DOS CASETAS N° 55

- **TÉRMINO:** Vinaròs.
- **SITUACIÓN:** Partida Soterranyes, polígono 43, parcela nº 302.
- **PARAJE:** Finca de secano sin cultivar.
- **FORMA PLANTA:** Rectangular.
- **UBICACIÓN CASETAS:** Adosadas a margen.
- **PERFIL DEL TECHO:** Cúpulas rebajadas.
- **ORIENTACIÓN PUERTAS CASETAS:** Una hacia el Este y la otra al Norte.
- **OBSERVACIONES:** Conjunto formado por dos casetas adosadas al margen y unidas entre ellas por una pared medianera. Su estado de conservación es deficiente, aunque no pudimos observarlas interiormente por encontrarse dentro de una finca vallada y con perros. Estas barracas aparecen en las pgs. 154-155 del libro “*Arquitectura popular de pedra seca al terme de Vinaròs*” de V. Meseguer Folch (año 2006), con la referencia S.V.-20.
- **PROBLEMÁTICAS:** Proyecto de creación de un Polígono Industrial. Deterioro por abandono.

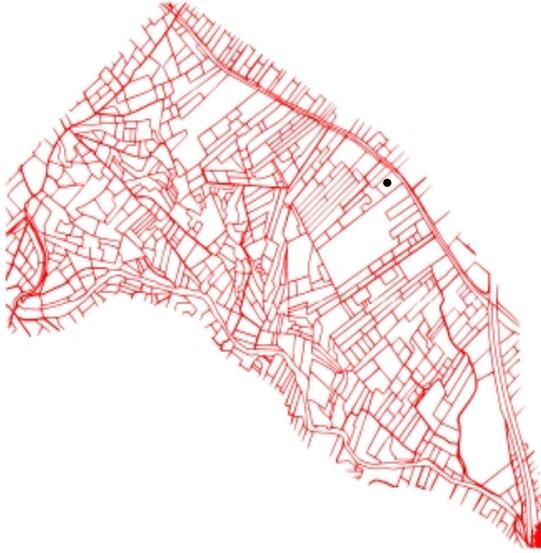
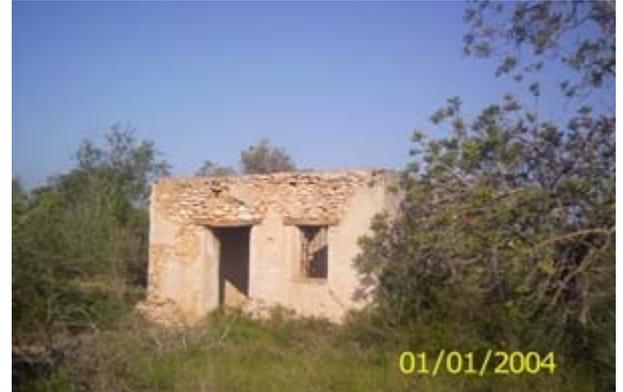
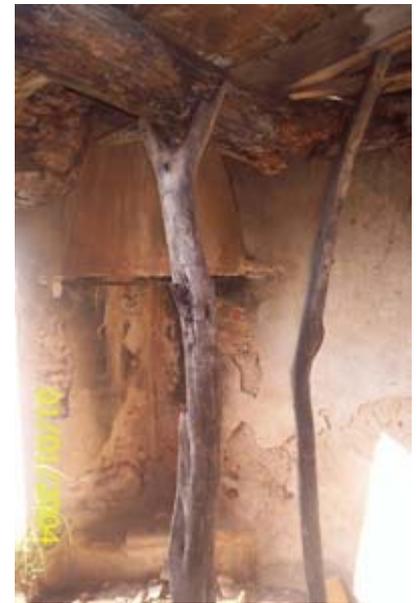
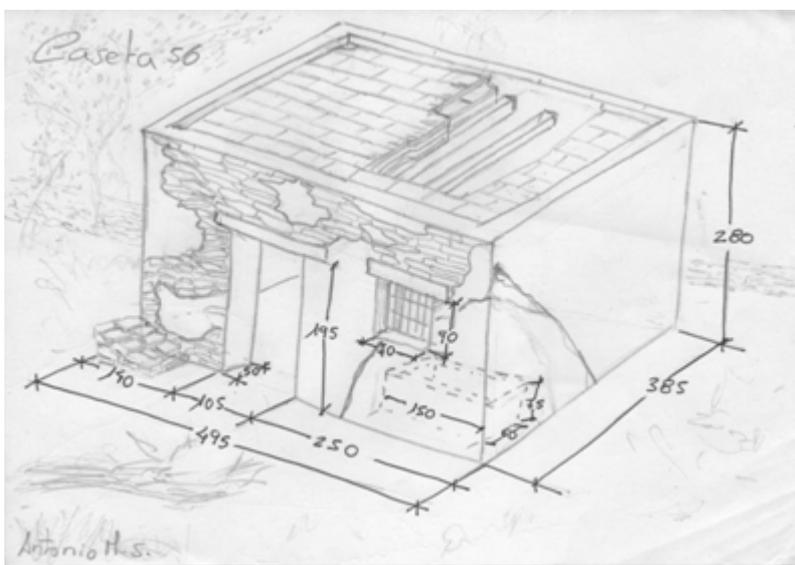
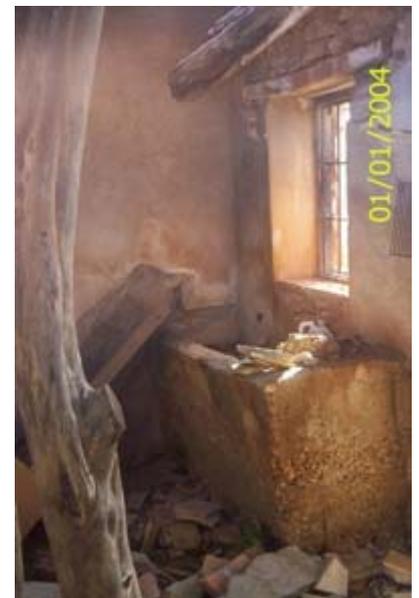
# CASETA N° 56

- **TÉRMINO:** Vinaròs.
- **SITUACIÓN:** Partida Soterranyes, polígono 43, parcela nº 437.
- **PARAJE:** Finca de secano de algarrobos y olivos, sin cultivar.
- **FORMA PLANTA:** Rectangular 5 m de anchura x 3.85 m de profundidad.
- **UBICACIÓN CASETA:** Aislada.
- **PERFIL DEL TECHO:** Plano rasilla con desnivel.
- **ORIENTACIÓN PUERTA CASETA:** Este.
- **OBSERVACIONES:** Caseta de campo en mal estado de conservación, con techo de tres capas de rasilla, soportado sobre 6 vigas de madera. Dicho techo esta derruido en un 25% y las viguetas están reforzadas con varios puntales de madera. El interior consta de comedero, chimenea, canalización de cisterna y ventana al exterior con rejas. El dintel de la puerta y de la ventana es de madera.
- **PROBLEMÁTICAS:** Proyecto de creación de un Polígono Industrial. Transformaciones agrícolas, deterioro por abandono.

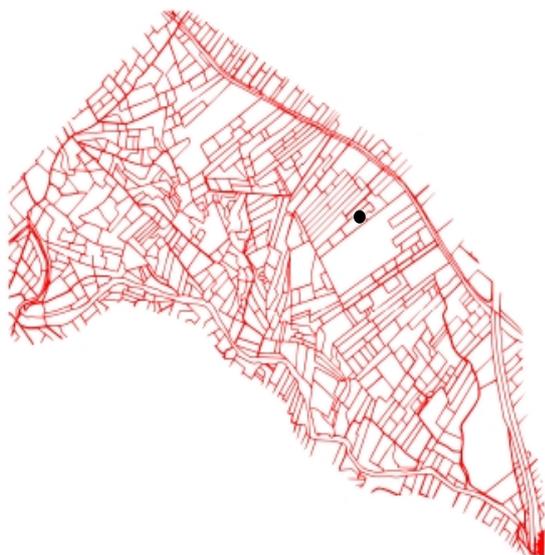
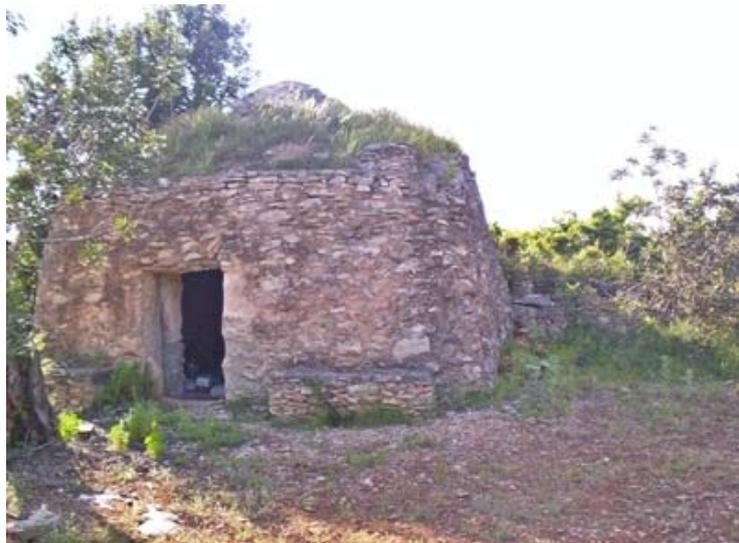
## CASETA N° 57

- **TÉRMINO:** Vinaròs.
- **SITUACIÓN:** Partida Soterranyes, polígono 43, parcela n° 414.
- **PARAJE:** Finca de secano de algarrobos y olivos.
- **FORMA PLANTA:** Rectangular, con dos estancias, y medidas exteriores: una de 5.70 m de anchura x 6.10 m de profundidad y otra de 4.70 m x 4.20 m.

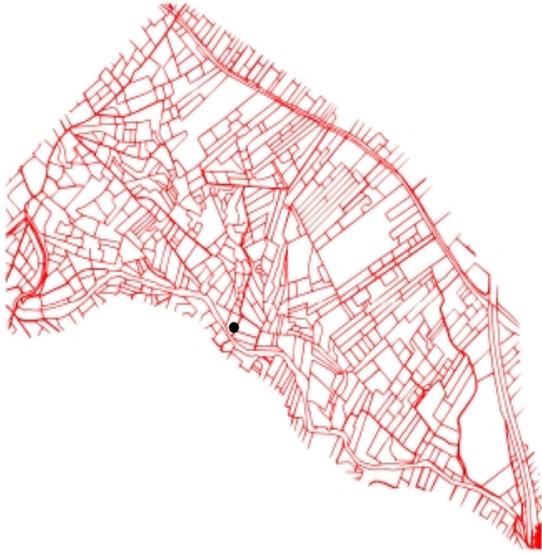
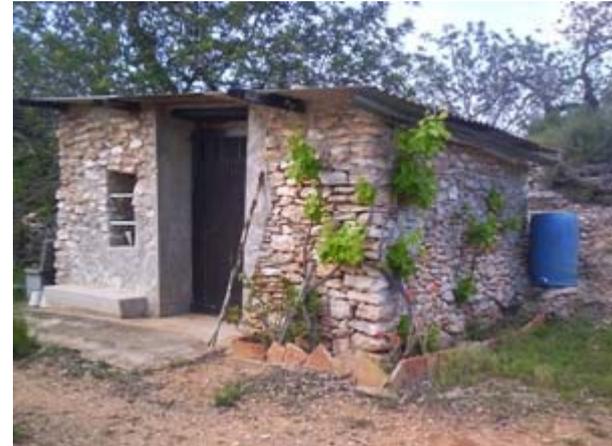
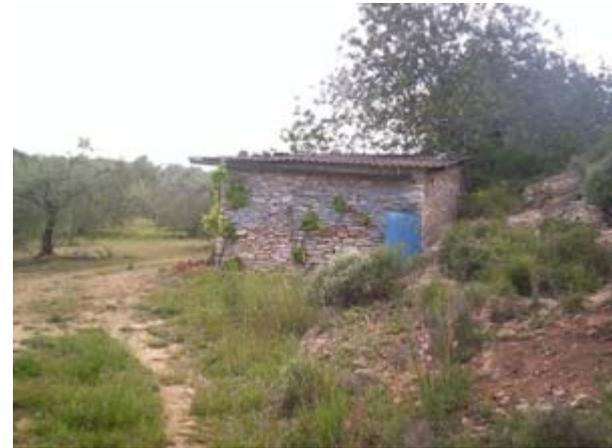
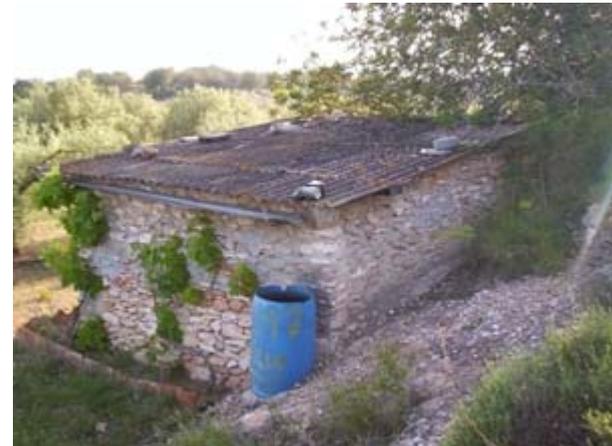
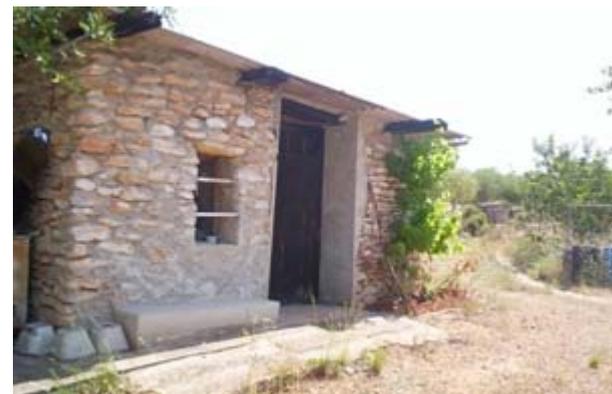
# CASETA N° 58

- **TÉRMINO:** Vinaròs.
- **SITUACIÓN:** Partida Soterranyes, polígono 43, parcela n° 266.
- **PARAJE:** Finca de secano de algarrobos y olivos.
- **FORMA PLANTA:** Rectangular, 4.75 m de anchura x 3.60 m de profundidad.
- **UBICACIÓN CASETA:** Adosada a ladera de montículo.
- **PERFIL DEL TECHO:** Inclinada a un agua.
- **ORIENTACIÓN PUERTA CASETA:** Sur.
- **OBSERVACIONES:** Antigua caseta de piedra restaurada con techo de uralita. La construcción se encuentra situada en la ladera de un pequeño montículo, a unos 20 m de un camino vecinal. En la misma finca encontramos un pozo y a 45 m un cocó.
- **PROBLEMÁTICAS:** Proyecto de creación de un Polígono Industrial. Transformaciones agrícolas.
